# Tilstandsrapport

Enebolig

Dagny Juels veg 4, 2211 KONGSVINGER

Befaringsdato: 08.07.2025

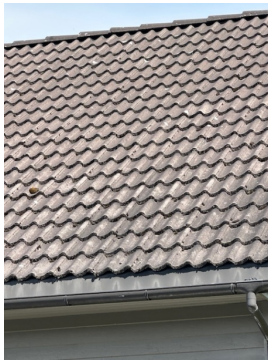
Tak tekket med betongtakstein fra byggeår. Det er noe mose på taket. Siden taket (takkonstruksjon, takteking og skorstein) kun er observert fra bakkenivå, er vurderingen begrenset av dette. Det er ikke sikkerhetsmessig forsvarlig å bevege seg ut på taket eller observere fra stige. Selv om det ikke er avdekket skader under befaringen, betyr ikke dette at det ikke foreligger skader som en besiktigelse på taket kan avdekke. Vær oppmerksom på denne risikoen. En undersøkelse av taket kan utføres av en fagperson under tilstrekkelige sikkerhetsforhold.

- Overvåk tilstanden jevnlig. For å få tilstandsgrad 0 eller 1 må tekkingen skiftes ut, men tidspunktet for når dette er nødvendig er vanskelig å si noe om.

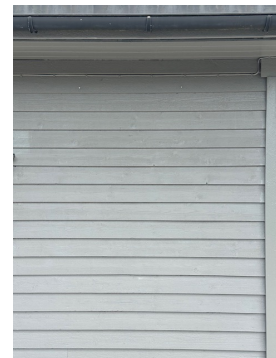
Siden utvendig vegg kun er sjekket fra bakkenivå, er vurderingen begrenset av dette. Det er ikke sikkerhetsmessig forsvarlig å bevege seg på vegg m/stige. Selv om det ikke er avdekket skader under befaring, betyr ikke dette at det ikke foreligger skade som en besiktigelse av hele veggen kan avdekke. Vær oppmerksom på denne risikoen. En undersøkelse av hele vegg overflaten kan utføres av en fagperson under tilstrekkelig sikkerhetsforhold.

Skift panelbord som er slitt.

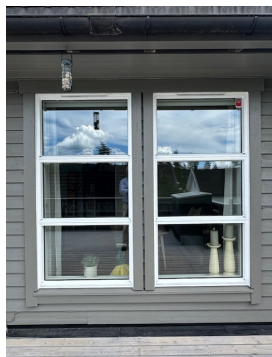
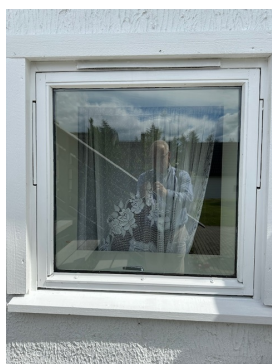
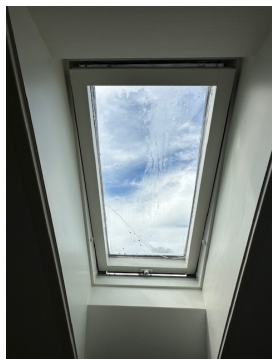
Malte trevinduer med 2-lags isolerglass og ventil i karm. På bad i nivå-4 er det et takvindu m/sprekk i glasset.

Mere enn halvparten av forventet brukstid er oppbrukt på vinduer. Sprekk i glass i takvindu.

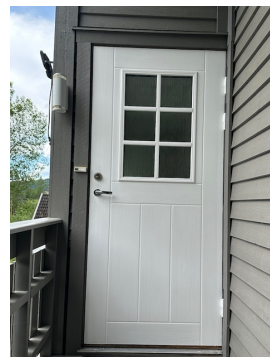
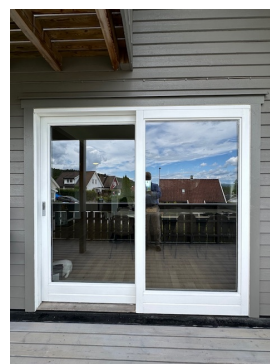
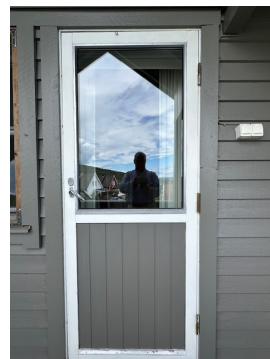
## TG 2 Dører

Malt inngangsdør med glass i dørblad i nivå 1, 2 og 4. Terrassedør med 2-lags isolerglass v/kjøkken nivå-3 og v/soverom nivå-5. Skyveterrassedør m/2-lag isolerglass i stue, nivå-3.

Det må påregnes en oppgradering.

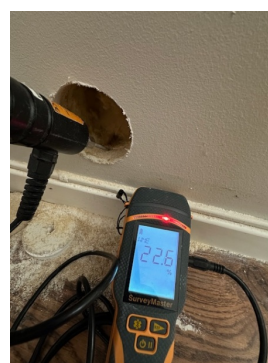
## ! TG 2 Rom Under Terreng

Det er boret hull i utforet grunnmur i stue i nivå-2. Fuktmåling med pigger inne i vegg - mot grunnmur. Det påvises fukt over normalen.

- Det er gjennom hulltaking påvist høyt fuktnivå inne i trekonstruksjonen i hulltakingen, men ikke påvist fuktskader i dette området. Høy luftfuktighet kan over tid føre til muggvekst eller sverting av materialer. Samtidig kan materialer og konstruksjoner bli ødelagt.

- Det påviste fuktnivå gir grunn til å overvåke konstruksjonen jevnlig for å se utvikling over tid, og eventuelt foreta tiltak for å unngå fuktskader.

Ytterligere undersøkelser bør foretas for å få kartlagt tilstanden. Det bør påregnes ny drenering for å utbedre årsaken til fukt.

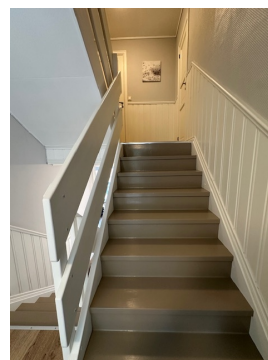
## ! TG 2 Innvendige trapper

Rette trapper med tette opptrinn. Malte vanger, trinn og liggende rekkverk. Det er ikke håndlister.

- Håndløper bør monteres, men det var ikke krav på byggetidspunktet.

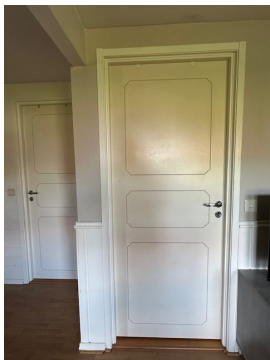
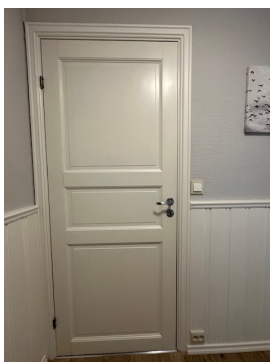
## ! TG 2 Innvendige dører

- Det er påvist avvik som tilsier at det bør foretas tiltak på enkelte dører. Mindre skade på baderomsdør i nivå-4.

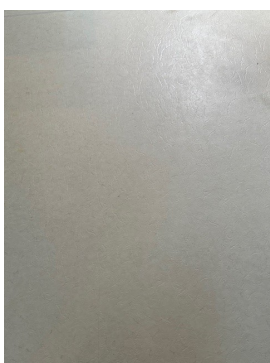
- Det er påvist avvik i fallforhold til sluk i forhold til krav i forskrift på byggetidspunktet.
- Det er avvik:

Badet/gulvet står foran full oppgradering .

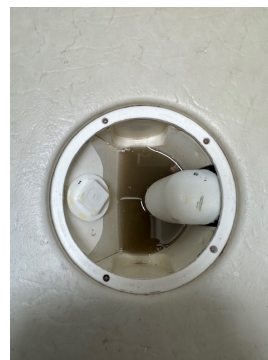
- Eldre sluk av plast er ofte utsatt for lekkasjer og særlig i overganger. Eventuelle lekkasjer kan medføre fuktskader på tiliggende konstruksjoner.

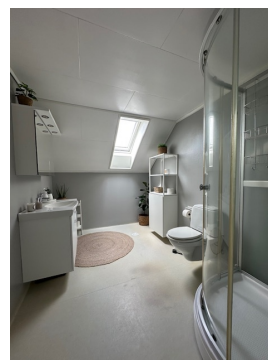
- Det er ikke påvist tilfredsstillende løsning for å synliggjøre lekkasje fra innebygget sistene.

- Ved implementering av innebygget sistene var det ikke krav om lekkasjesikring, konstruksjonen bør jevnlig observeres.

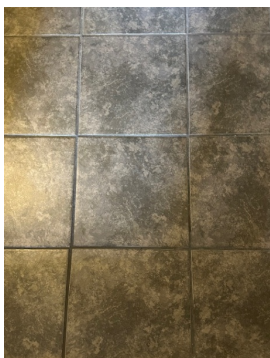
Gulvfliser med varme. Høydeforskjell på gulv fra dørterskel til topp slukrist er 70 mm. Generelt skal det kommenteres om fliser, at ved normal liming er det mangelfull fylling av lim under 10-20% av fliser og bom i deler/hele fliser kan forekomme.

- Det er påvist avvik i fallforhold til sluk i forhold til krav i forskrift på byggetidspunktet.

Påregn oppgradering av gulv med fall til sluk.

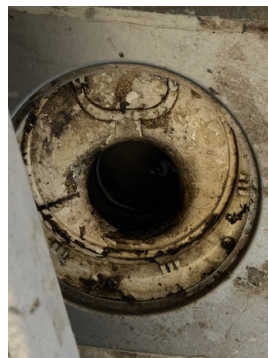
- Sluket må sjekkes og rengjøres jevnlig.
- Eldre sluk av plast er ofte utsatt for lekkasjer og særlig i overganger. Eventuelle lekkasjer kan medføre fuktskader på tiliggende konstruksjoner.

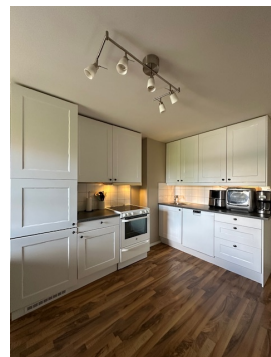
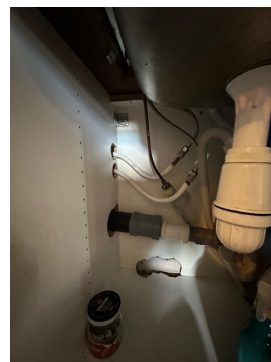
- Det er påvist skader på overflater/kjøkkeninnredning utover normal slitasjegrad.

- Det må påregnes lokal utbedring/utskifting.
