Dagny Juels veg 4, 2211 KONGSVINGER

**Innholdsrik enebolig med to  
hybler i sokkeletasje \*  
Dobbelgarasje med hobbyrom \*  
Nærhet til flott turterreng**

| Tilstandsrapport ..... | 46 |

# Tilstandsrapport

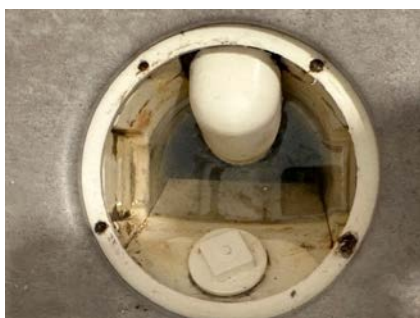
## 3 - NIVÅ > VASKEROM

#### Vurdering av avvik:

- Det er påvist avvik i fallforhold til sluk i forhold til krav i forskrift på byggetidspunktet.
- Det er avvik:

- Sluket må sjekkes og rengjøres jevnlig.
- Eldre sluk av plast er ofte utsatt for lekkasjer og særlig i overganger. Eventuelle lekkasjer kan medføre fuktskader på tiliggende konstruksjoner.

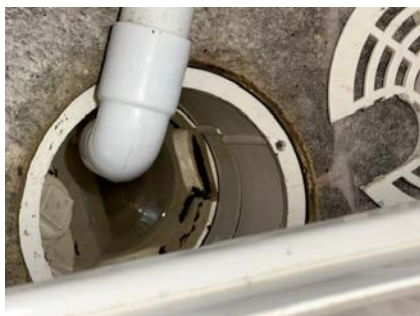
## 2 - NIVÅ > BAD/VASKEROM

Gulvfliser med varme. Høydeforskjell på gulv fra dørterskel til topp slukrist er 70 mm. Generelt skal det kommenteres om fliser, at ved normal liming er det mangelfull fylling av lim under 10-20% av fliser og bom i deler/hele fliser kan forekomme.

- Det er påvist avvik i fallforhold til sluk i forhold til krav i forskrift på byggetidspunktet.

- Sluket må sjekkes og rengjøres jevnlig.
- Eldre sluk av plast er ofte utsatt for lekkasjer og særlig i overganger. Eventuelle lekkasjer kan medføre fuktskader på tiliggende konstruksjoner.
