# Tilstandsrapport

Boligbygg med flere boenheter

Haugårds veg 2 D, 2230 SKOTTERUD

Befaringsdato: 19.03.2025

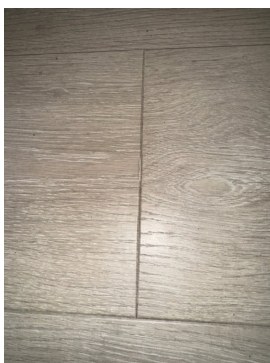
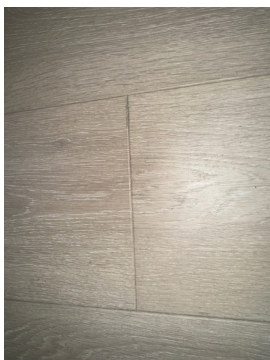
Det bemerkes at det stedvis er avdekket noen hakk i endeskjøter i gulvet på kjøkken/stue/entre.

Hakkene har ingen teknisk betydning utover en forhøyet risiko for oppsvelling i forbindelse med f.eks. gulvvask/fukt.

- Det er ikke behov for utbedringstiltak.

Forsegling av sår vil redusere faren for oppsvelling og forlenge levetiden på overflate.

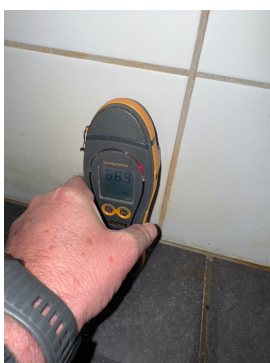
- Det er påvist at flisfuger har riss/sprekker.

Ved overflatemåling med fuktindikator er det påvist indikasjon på fukt bak nedre deler av veggfliser innenfor dusjhjørnets våtsone.

Riss i fuger og indikasjon på fukt bak fliser

- Slike riss/sprekker kan indikere bakenforliggende fuktskader, og konstruksjonen bør observeres jevnlig for å vurdere utvikling.

Installering av tett dusjkabinett kan anbefales. Dette fjerner ikke avviket, men forhindrer store deler av fuktbelastningen overflater har i dag.

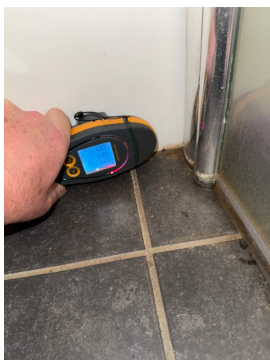
Indikasjon på fukt

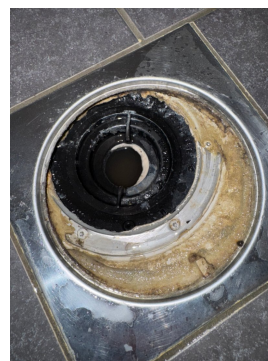
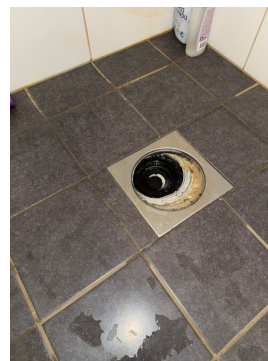
- Membranen bak innebygd susterne har ukjent utførelse.

Slukrist ligger skjevt over sluk slik at fullstendig inspeksjon av klemring og mansjett/membran ikke lar seg utføre.

- Innhent dokumentasjon, om mulig.
- Det må gjennomføres ytterligere undersøkelser.

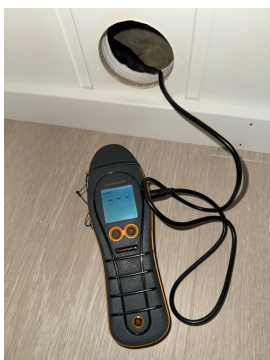
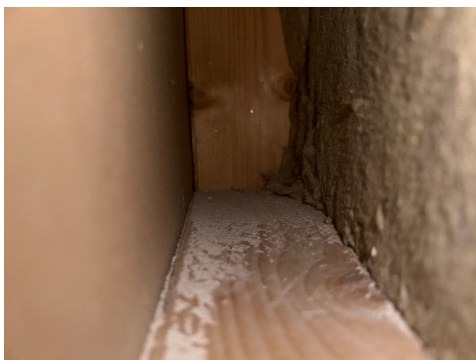
Hulltaking er foretatt uten å påvise unormale forhold. Hulltaking er foretatt i tilstøtende soverom. Fuktkvotemåling (vekt%) i konstruksjonen ble målt til 0.

Hulltakingen ble ikke foretatt i nærheten av de mest kritiske områder som bak dusjhjørne eller servant da disse sitter mot yttervegger.

Bilde fra innside vegg

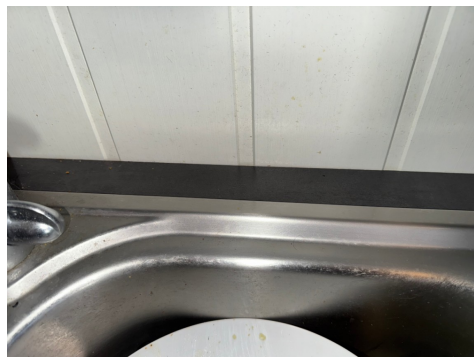
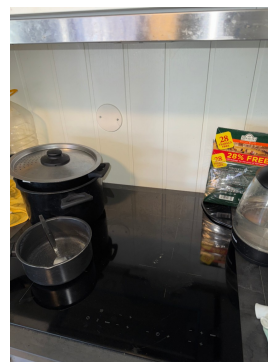
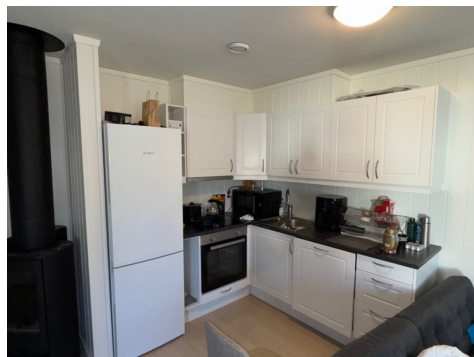
Det er ikke montert fuktsikre plater på vegg eller silikonfuge mot vegg over benkeplate.

Dette anbefales spesielt i område over koketopp og oppvaskkum for å beskytte veggene mot fukt og vannsprut fra vask og matlaging.

Montere f.eks kunststoffpaneler, fliser, herdet glass eller rustfritt stål over utsatte områder med silikonfuge mot vegg.
