# Tilstandsrapport

Boligbygg med flere boenheter

Hovsvegen 33 , 6600 SUNNDALSØRA

Befaringsdato: 20.02.2026

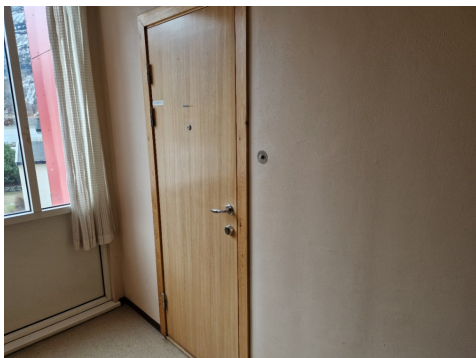
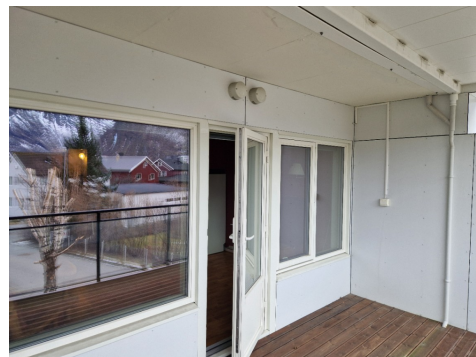
### TG 1 Dører

Leiligheten har malt hovedytterdør. Fra stuen til balkongen er det montert en hvitmalt balkongdør med glass.

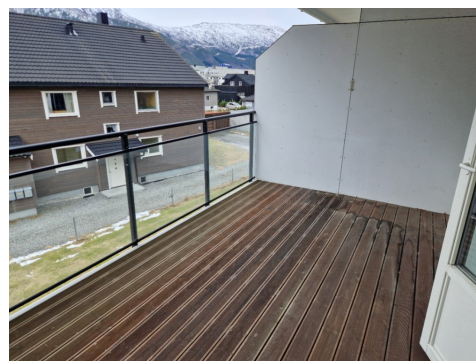
### TG 1 Balkonger, terrasser og rom under balkonger

Leiligheten er utført med en balkong på en side av bygget. Balkongen er oppført med terrassebord, med rekkverk av glassfelt og stål/aluminiums profiler.

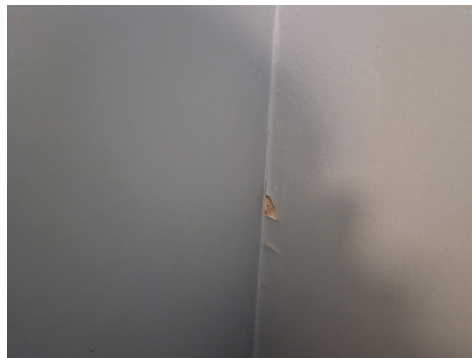
- Våtrommet må oppgraderes for å tåle normal bruk etter dagens krav.

Det er registrert sprekkdannelser på veggens overflate. Det er påvist bom på fliser (hullrom bak flisene). Mer en halvparten av forventet brukstid er passer på sluk og membran løsningen. Det er påvist avvik i fall-forholdet fra dør til sluk. Samt er det oppbygd en kant rundt dusjen. Dette gjør at eventuelt lekkasje vann fra servant/toalett ikke vil nå sluket. Badet har kun naturlig ventilering.

Bildet av sprekkdannelser i hjørnet i dusjens våtsone.

- Våtrommet har behov for omfattende oppgraderinger. For å sikre en løsning som oppfyller gjeldende krav, bør tettesjikt, sluk og røropplegg oppgraderes og dokumenteres.
- Manglende oppgradering av våtrommet medfører høy risiko for at konstruksjonene ikke vil tåle vanlig bruk av vann eller lekkasjer. Dette kan føre til fuktskader på tilstøtende konstruksjoner.

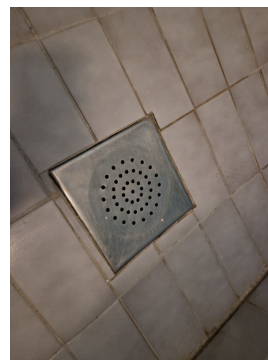
Slukristen lot seg ikke åpnes og derfor lot seg ikke besiktigets.
