# Tilstandsrapport

Boligbygg med flere boenheter

Kleivåsveien 8 C, 3173 VEAR

Befaringsdato: 29.05.2025

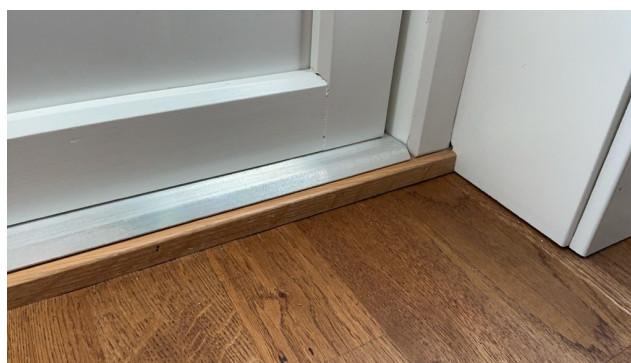
### TG 2 Dører

- Det er påvist dører som er vanskelig å åpne eller lukke.

Anbefaler at døren justeres.

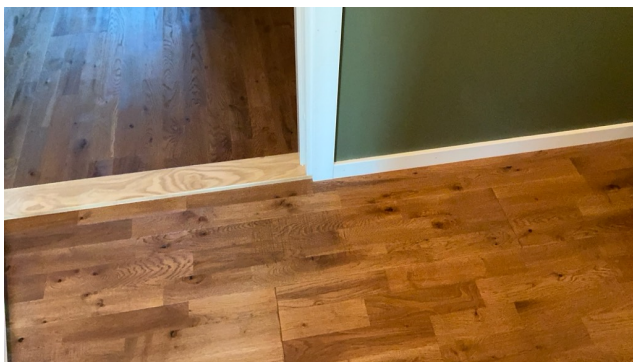
- Det er avvik:

Knirk i gulv ved dør til soverom

Eier har reklamert på gulvknirk til utbygger, men fått tilbakemelding om at utbedring ikke vil bli gjennomført. Det er mulig forholdet omfattes av selgers ansvar, dersom knirkingen skyldes en mangel ved utførelsen. Kjøper må selv vurdere om det er grunnlag for videre reklamasjon overfor selger/utbygger.

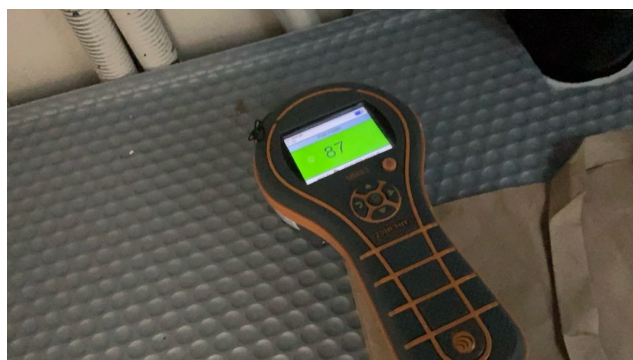
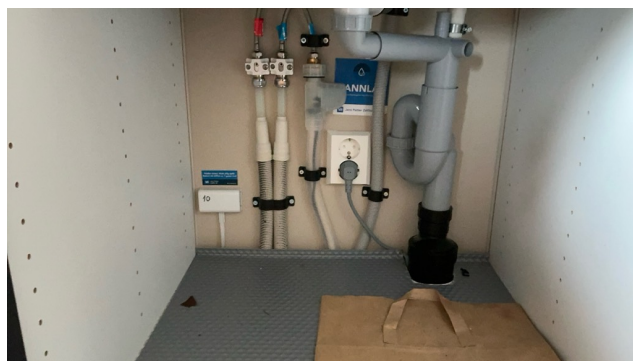
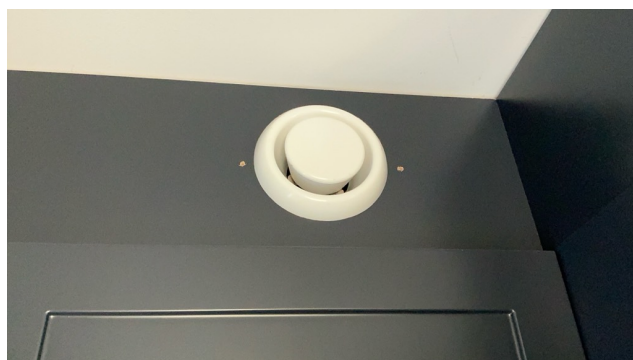
### ! TG 2 Overflater og innredning

Skade ved ventil
