# Tilstandsrapport

Frams gate 2 A, 4016 STAVANGER

# gnr. 57, bnr. 421

## Rekkehus - Byggeår: 1956

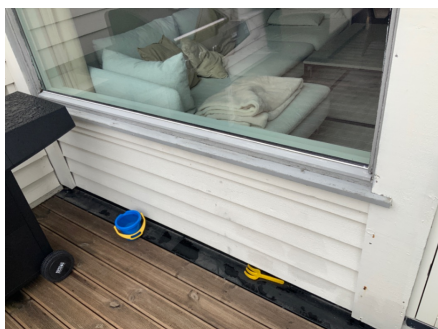
### TG 2 Vinduer

- Karmene i vinduer er slitte og det er sprekker i treverket.

- Det må påregnes noe vedlikehold og at enkelte vinduer må skiftes ut.

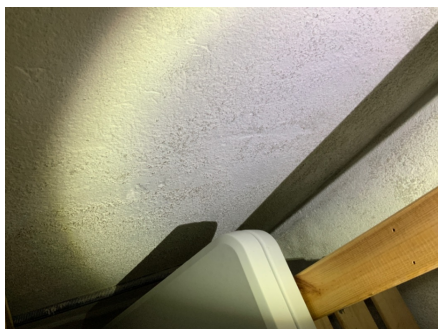
## **TG 2 Rom Under Terreng**

- Det er påvist indikasjoner på noe fuktgjennomtrenging i kjellergulv.
- Det er påvist indikasjoner på noe fuktgjennomtrenging inn i kjellermur.

- Det påviste fuktnivå gir grunn til å overvåke konstruksjonen jevnlig for å se utvikling over tid, og eventuelt foreta tiltak for å unngå fuktskader.

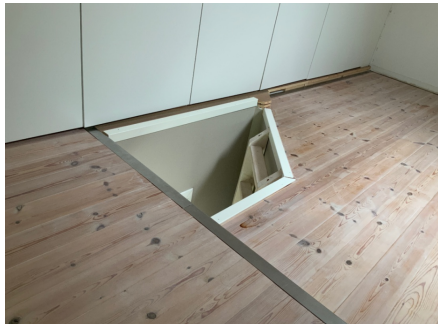
## **TG 3 Innvendige trapper - 2**

- Det er ikke montert rekkverk.

Åpningen rundt stige på loftet bør sikres.

- Rekkverk må monteres for å lukke avviket.

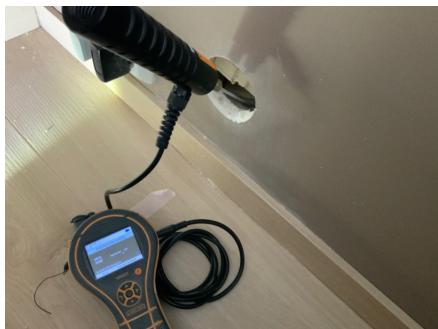
Hulltaking er foretatt uten å påvise unormale forhold. Bilde av måleapparatet viser tre streker, eller ingen utslag. For å få utslag må det være noe fukt som leder spenningen mellom piggelektrodene. I dette tilfellet er det altså ingen målbar fukt som kan lede spenning.
