# Håbakken 11

## 4355 KVERNALAND

### Tilstandsrapport

### Eierskifte

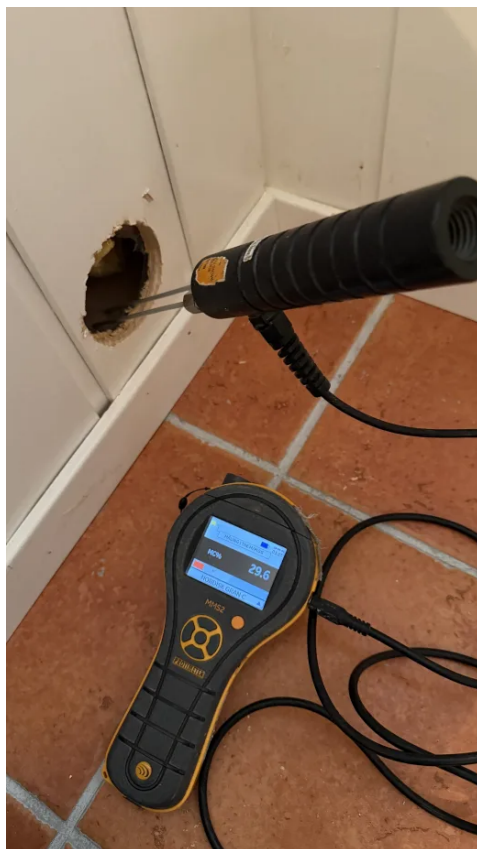
## 6.3 Rom under terreng

| <p>Ved fuktmåling i treverk i forbindelse med hulltaking, måles et fukttinnhold som er over faregrensen for utvikling av skader.</p> <p>Ukjent om dette skyldes fukt fra grunn, og eller kondensering som følge av mangelfull ventilering.</p> <p>Det registreres feil oppbygging av utlektet vegg med bruk av dampsperre i veggen. Dampsperre (plastfolie) er ikke anbefalt i utlektede vegger på grunnmur hvor grunnmuren ligger mer en 50% under bakken pga at denne hindrer uttørring.</p> <p>Rommene er ventilert med ventiler i vinduer og klaffventiler, som var en godkjent løsning på oppføringstidspunktet.</p> <p>Innredede rom under terreng har større risiko for fukt- og kondensproblemer enn rom over terreng.</p> | |

Ytterligere undersøkelser av konstruksjoner for kartlegging av omfang.  
Opprette bedre ventilering i bolig generelt.

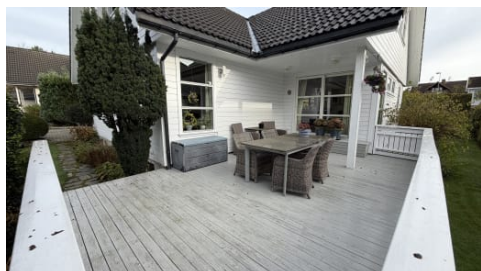
## 6.4 Balkong, terrasse, platting

Balkongen er teknet med glassfiber. Materialet er følsomt for bevegelser i konstruksjonen og vil med tiden kunne tørke ut og sprekke.

Rekkverkets høyde ligger under dagens krav på 100 cm. Selv om løsningen var lovlig ved oppføring, vurderes det som et avvik i forhold til gjeldende krav.

Det er registrert tørkesprekker, avskalling og begynnende nedbrytning i terrassebord.

Det forekommer retningsavvik på deler av terrasse og rekkverk.

Treverk og konstruksjoner (søylesystem, bjelker og reisverk) som står i eller nær terreng vil være utsatt for fuktpåkjenning og forventet nedbrytning over tid.

Utfør regelmessig inspeksjon av glassfibertekkingen og utbedre eventuelle sprekker eller blærer.  
Overflatebehandling og utskifting av nedbrutt treverk på terrasse anbefales.  
Kontroller bærende deler for fuktskader, og juster rekkverk for bedre stabilitet.  
For å lukke avviket må høyden på rekkverket heves til dagens krav på 100 cm.

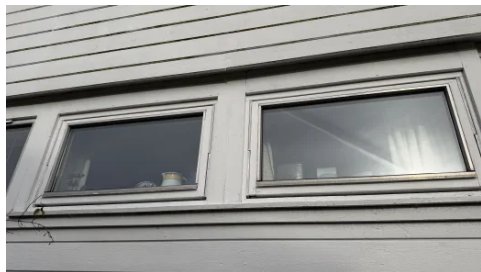
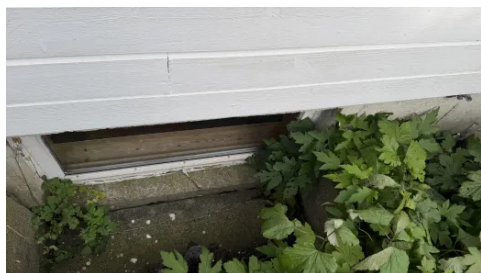
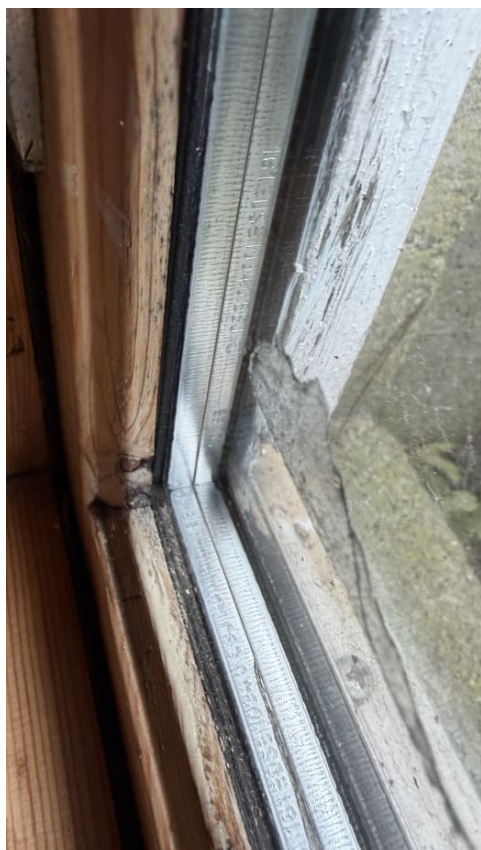
## 6.5 Vinduer og dører

Vinduer og dører er hovedsakelig fra byggeåret. Det ble registrert stedvis nedbrytning og tørkesprekker i overflater, noe som anses som normalt i forhold til alder.  
Terrassedør har behov for mindre justering samt smøring av beslag.  
Det er stedvis registrert irr i hengsler og beslag, vurdert som normalt ut fra alder og bruk.  
Flere vinduer lot seg ikke åpne på grunn av limeffekt fra maling mellom karm og ramme.

Det er registrert råteskader i vinduskarmen tilknyttet kjellervinduer mot sør (TG 3). Ingen forhøyede verdier ble registrert ved overflatemåling i vinduer på befaringsdagen. Råteskader og overflateforringelse kan over tid medføre redusert tetthet, varmetap og funksjonssvikt.

Det anbefales lokal utskifting av vinduer med råteskader og vedlikeholdsbehandling av øvrige vinduer og dører. Beslag og hengsler bør renses, smøres og justeres.  
Vinduer med limeffekt bør frigjøres og overflatebehandles.  
Luftutskifting i rom med kondens bør bedres for å redusere fuktpåvirkning.

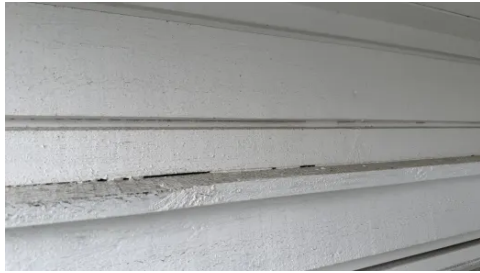
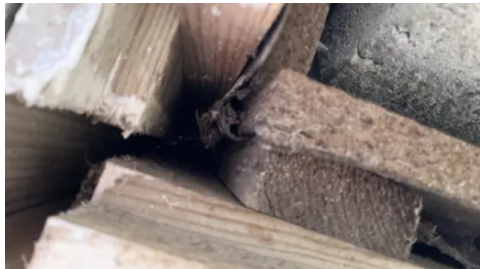
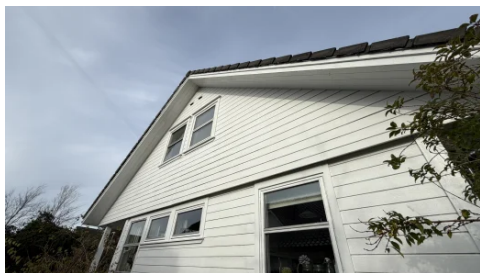
## 6.6 Yttervegger

| Type fasade | Liggende kledning |
|---|---|
| <p>Kledning fra byggeåret.</p> <p>Kledningen vurderes å være generelt i funksjonell stand, men med enkelte forhold som kan redusere levetid og øke risiko for fuktopptak lokalt.</p> <p>Stedvis noe mangelfull musetetting, samt enkelte områder med redusert drenerings- og luftespalte over vannbord.</p> <p>Mangelfull musetetting kan føre til inntrenging av smågnagere og skader på isolasjon og konstruksjon.</p> <p>Redusert drenerings- og luftespalte kan medføre fuktansamling bak kledningen, med risiko for råte og kortere levetid.</p> <p>Det er ikke benyttet syrefast spiker ved spikring av panel i takutstikk, noe korrosjon registrert.</p> <p>Stedvis svertesopp, påregnelig med rengjøring.</p> <p>Det er enkelte steder noe liten avstand mellom kledning og platting, dette øker fuktbelastningen på treverket og reduserer utluftingen bak kledningen. Anbefalt avstand er 15 cm.</p> <p>Normal tid før beising av trekledning eller laft, beiset er 2 - 6 år.</p> <p>Normal tid før dekkbeising av trekledning eller laft, dekkbeiset er 4 - 8 år.</p> <p>Normal tid før maling av trekledning eller laft, malt er 6 - 12 år.</p> | |

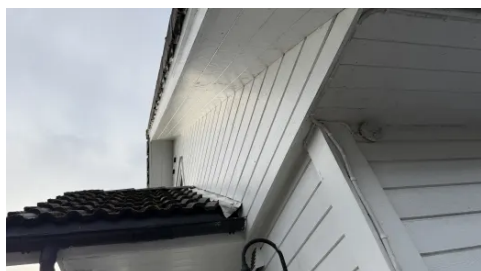
## 6.9 Takkonstruksjon

Det er registrert noe nedbøy i deler av yttertaket. Dette vurderes som påregnelig og normalt for takkonstruksjoner av denne typen og alder. Ventilering i takutstikk er ikke synlig, noe som kan føre til kondensering i undertak og loftsrom ved ugunstige forhold. Det ble ikke registrert skader på befaringsdagen.

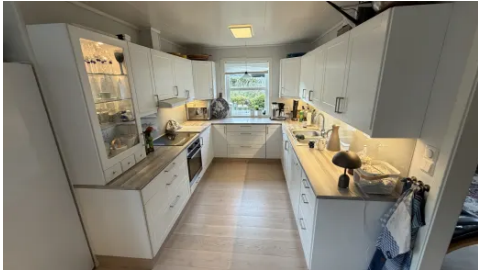
## 6.13 Kjøkken

-Begynnende svelling i underside benkeplate ved oppvaskmaskin/vaskekum. Anbefaler å forsegle/impregnere skadet laminering.

Avløpsrør under kjøkkenvask bør etter strammes med jevne mellomrom, dette fordi disse over tid glir fra hverandre ved bruk av varmt og kaldt vann, og kan forårsake fuktskade i skap og eventuelt nærliggende gulv.

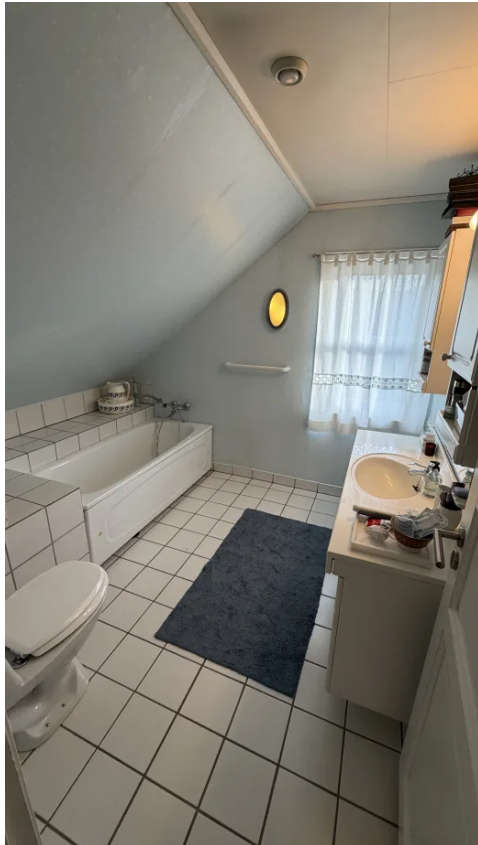
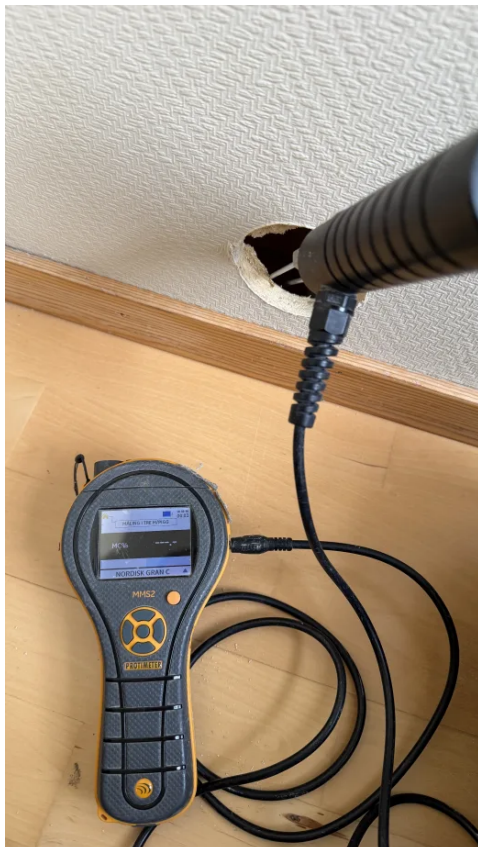
### Det er behov for totalrenovering av våtrommet!

-Manglende tetting rundt avløpsrør under servant. Ingen registrerte følgeskader på befaringsdagen.

Overflater og tettesjikt vurderes å ha oppnådd eller nærmer seg forventet levetid. Primertetting gir redusert fuktsikkerhet etter dagens standard. Lokale overflateskader og løs flis kan gi økt risiko for fuktopptak i underlaget over tid.

Våtrommet anbefales oppgradert på kortere sikt for å tilfredsstille dagens krav til tetthet og funksjon. Inntil oppgradering utføres, anbefales montering av vannsensor som forebyggende tiltak mot lekkasje.

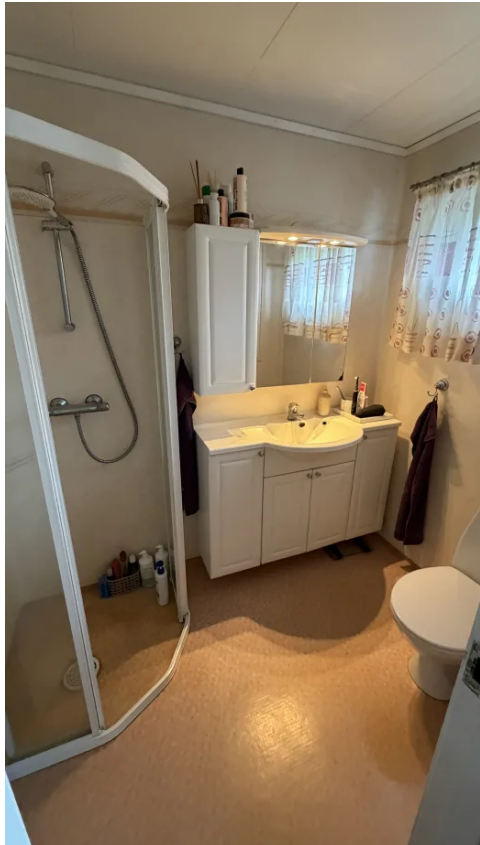
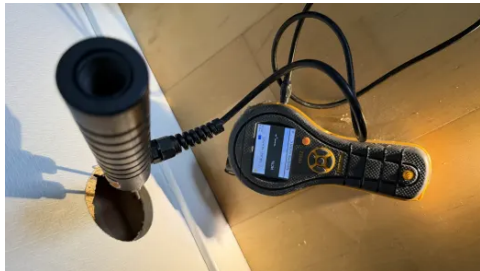
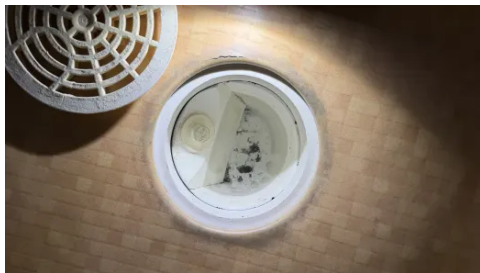
## 6.22 Våtrom: 1. etasje - Bad

-Sprekk i belegg rundt slukrist. Det ble registrert noe forhøyede fuktverdier i plate ved måling på befaringsdagen.

-Ingen fukt registrert ved overflatemåling eller hulltaking fra tilstøtende rom, men det ble observert bruk av plast samt vannmerker i nedre del av veggplater.

-Mindre lekkasje i overgang mellom dusjslange og dusjhode, trolig grunnet slitt o-ring.

Eldre tettesjikt og lokalt sviktende detaljer rundt sluk og sokkel medfører økt risiko for fuktopptak i underlaget over tid. Skade på belegg rundt sluk kan gi redusert tetthet, og sperre mot sluk reduserer avrenningsevnen.

Montering av dusjkabinett anbefales som midlertidig tiltak for å redusere fuktbelastning frem til full oppgradering av våtrommet kan gjennomføres.

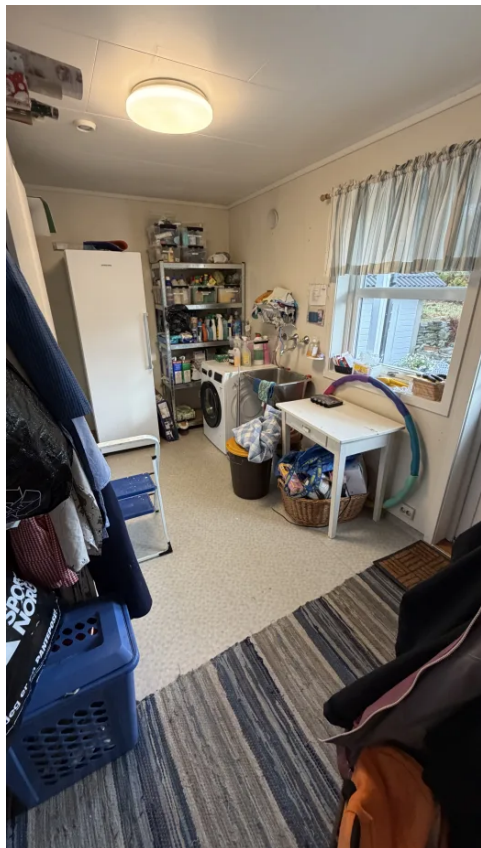
## 6.23 Våtrom: 1. etasje - Vaskerom/bi-inngang

- Vindu, karmen og listverk vil ikke tåle belastning fra fritt vann.
- Hulltaking er ikke utført da vannuttak er plassert på yttervegg. Ingen forhøyede fuktverdier registrert ved overflatemåling.
- Fall på gulv er mindre enn referansenivået, men funksjon vurderes ivaretatt med oppbrett av membran i dørterskel.

Eldre membran og begrenset fall mot sluk gir økt risiko for fuktvandring og vannansamling ved lekkasje eller søl. Vindu og treverk i rommet er utsatt for fuktskader ved direkte vannsprut. Det anbefales forsiktig bruk av vann i rommet og etablering av sprutsikring ved vindu og utsatte flater. På sikt bør rommet oppgraderes for å tilfredsstille dagens krav til tetthet og vannføring.

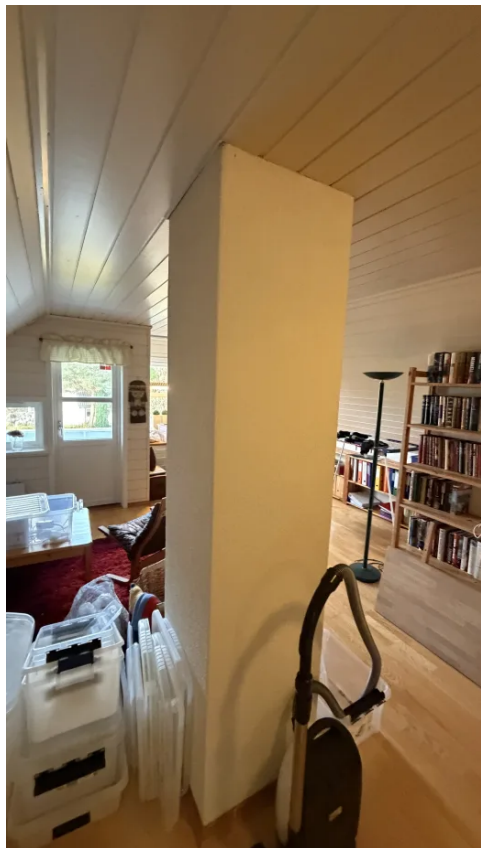
## 6.24 Øvrig: Skorstein over tak

- Skorstein på loft er ikke besiktet grunnet manglende loftsluke.
- Sprekk i brannplate i ildsted.
- Sprekk i en flis, "bom" i fliser omliggende ildsted.

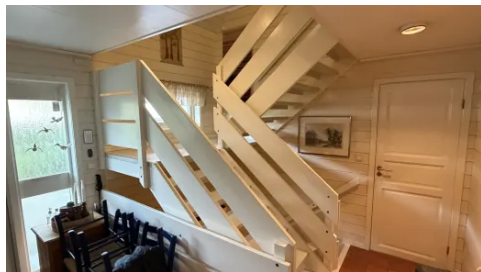
## 6.26 Øvrig: Trapp

- Lavt rekkverk tilknyttet utvending trapp.
- Manglende håndløper på vegg.
- Mindre horisontalriss i kjellervange.

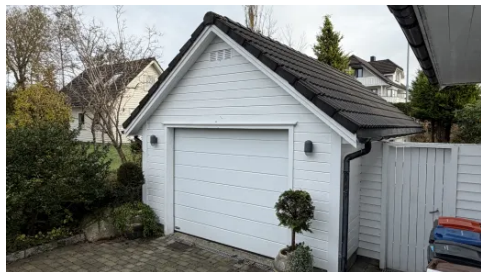
## 6.29 Øvrig: Garasje - 1990

- Riss/svinnriss i stedstøpt gulv.
- Manglende klemlist platon/fuktsikring.
- Boe slitt overflate brystning ytterdør.
- Yttervegg behøver stedvis slemming/tetting.
- Manglende musetetting.
