# Tilstandsrapport

Fritidsbolig

Holmen 27, 5583 VIKEDAL

Befaringsdato: 22.04.2025

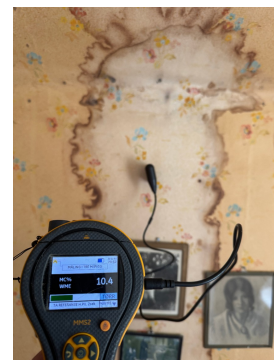
Vann som har tørket ned til 10 %

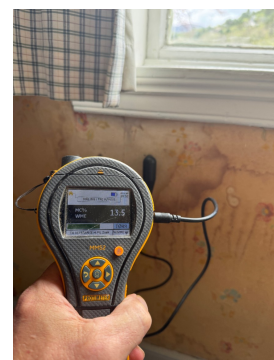
Gammel lekkasje tørket ned til 11 %

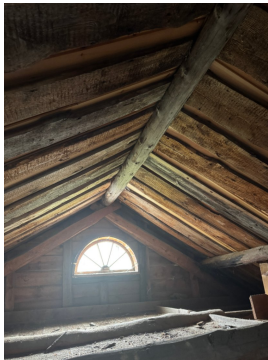
Konstruksjon loft

Det ble ikke avdekket store fukt og råteskader i tak-konstruksjonen. Men noe, spesielt rundt sløyser, ble det avdekket noe høyt fuktnivå. Det ble også avdekket en del gamle fuktmerker på tømmervegger. Disse har stort sett tørket opp. Dette mye pga at boligen ikke er isolert, men har trekkfulle tømmervegger som tørker ut fuktigheten.

- Det er påvist fuktskjolder/skader i takkonstruksjonen.

- Det må gjøres nærmere undersøkelser.

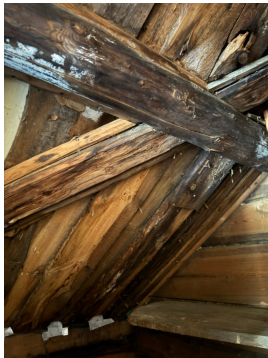
Noe fukt og råteskader tak

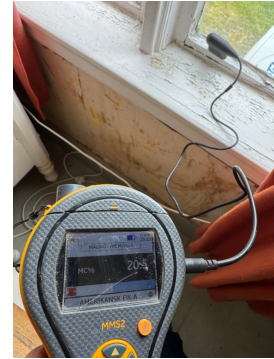
Det ble målt høyt fuktnivå på noen. Men relativt veldig lite fukt og råteskader iht. alder.

- Det er påvist at enkelte vinduer er vanskelig å åpne/lukke.
- Det er påvist tegn på innvendig kondensering av enkelte vindusglass.
- Vinduene har råteskader.

Fuktnivå over 20 %

- Kondensering på enkelte glass har medført fuktskader i treverk som kan medføre utskiftningsbehov av enkelte vinduer.
- Vinduer med råteskader må erstattes med nye.
- Det må påregnes noe vedlikehold og at enkelte vinduer må skiftes ut.

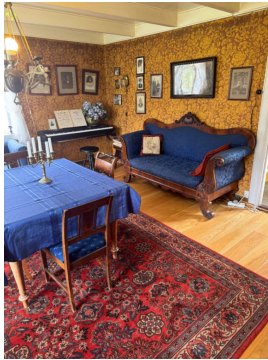
Bestestue

- Det er påvist skader på overflater.

- Gjennomføre ytterligere undersøkelser og foreta utbedring av skade.

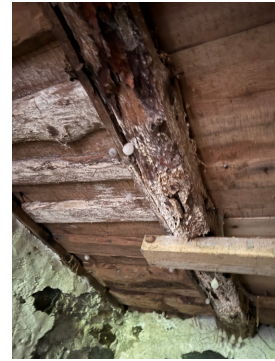
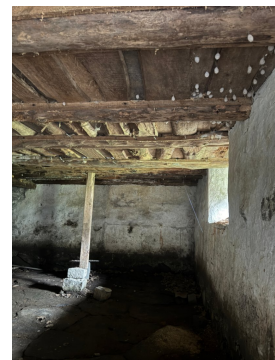
Bjelkelag i kjeller

Kjeller har jordgolv og synlige murvegger. Eier opplyste at grunnvannet av og til stiger opp slik at mye vann blir stående i kjeller før det trekker ned i jorden igjen. Dette har medført til STORE RÅTESKADER i bjelkelaget. Bjelkene er råtne og må skiftes.

- Det er påvist synlige fukt/råteskader i treverk i underetg./kjeller, hulltaking er derfor ikke nødvendig

- Det må foretas tiltak for å utbedre årsak til fukt-/råteskadene samt utbedre råteskadene

Hele bjelkelaget må skiftes.

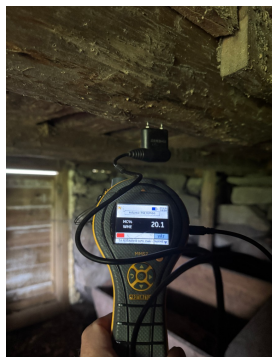
Tilstanden på bjelkelaget er mye bedre i krypkjeller enn i kjeller. Noe fukt og makkemjøl ble avdekket. Det bør derfor gjøres nærmere undersøkelser.

- Det er stedvis påvist fuktnivå som tilsier at konstruksjonen kan ha fuktskader.
- Det er registrert symptom på sopp/råte.

Målt ca 20 % fukt i en bjelke.

- Det må gjennomføres ytterligere undersøkelser.
