# Anton Nilsens veg 24A 2070 RÅHOLT

## Tilstandsrapport Eierskifte

Befaringsdato  
**10.9.2024**

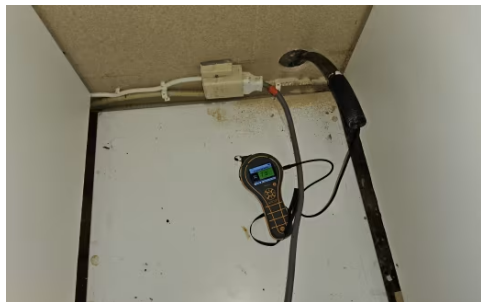
Det er behov for totalrenovering av våtrommet!

Hulltaking er foretatt uten å påvise unormale forhold. Hulltaking er foretatt fra tilstøtende kjøkken. Fuktkvotemåling (vekt%) i konstruksjonen ble målt til 7.

Badet må totalrenoveres. Alle arbeider må dokumenters.
