# Tilstandsrapport

Enebolig

Botnveien 6, 8803 SANDNESSJØEN

Befaringsdato: 12.03.2026

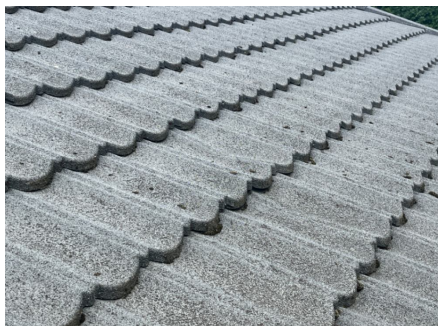
Skruer er noe rustet og det er bulker på tekkingen enkelte steder.  
Enkelte plater er løse/dårlig festet, kan løsne og medføre lekkasje.

Bulker på plater

Rust på skrue

Taket bør kontrolleres og det bør settes inn skruer der platene er dårlig festet.

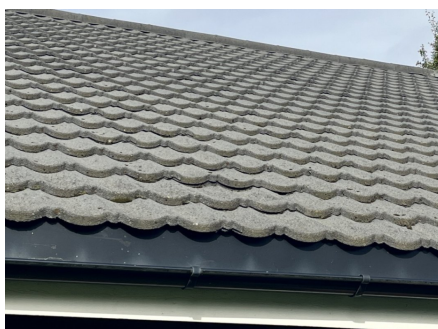
Dårlig festet plater

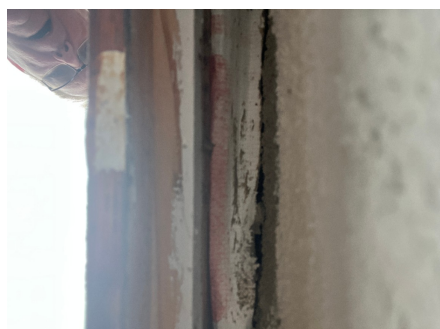
Det er stedvis ikke laget lufting i nedkant på veggene, avviket medfører at vann som kommer inn bak kledningen kan ikke renne ut i nedkant på veggen og dårlig luftsirkulasjon, dette gir økt risiko for råteskader på bordkledning og på veggkonstruksjon.

Ingen lufting i nedkant på vegg

- Det bør foretas tiltak for å bedre lufting av kledningen.

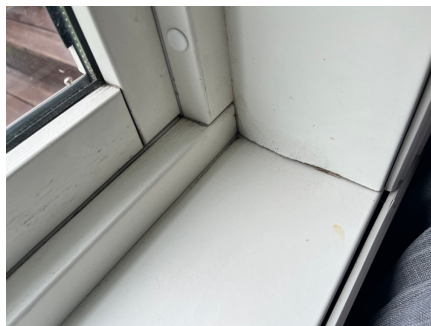
Enkelte vinduer har merker etter kondensvann. Innvendig kondensering på glass er vanlig og kommer av for lite utlufting. Dette sliter og kan lage råteskader på vinduskarmner og glassrammer.

Det er fuktsvelling på foringer på vindu på soverom mot sørvest, ukjent årsak, kan komme av at vindu er stått åpent, men også på grunn av en lekkasje på utsiden av vinduet. Må undersøkes ytterligere og årsak utbedres.

Fuktsvelling på foringer og merker etter kondensvann på glassramme.

Løsningen med vannbrett over og under vinduer samt omrammingen rundt vinduene må utbedres for å lukke avvikene. Foringer med fuktskade må byttes og årsak til skade finnes og utbedres.

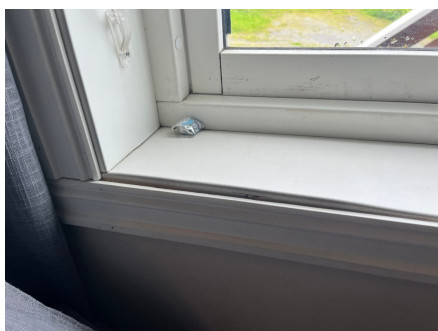
Fuktsvelling på foring

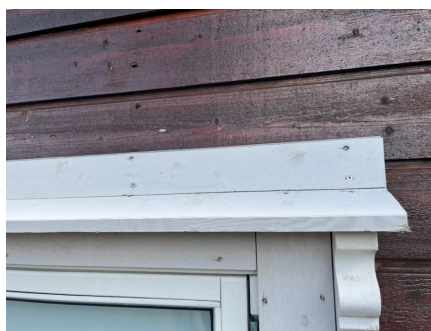
Det er ikke montert beslag på vannbrett under vinduer, vannbrettet er montert feil, direkte på vinduskarmen og ikke under karmen som er riktig utførelse. Det er ikke montert beslag over vinduer, ukjent tetting rundt vinduer. Avvikene medfører risiko for at vann kan komme inn i veggene over og under vinduer. Omramming på vinduene er montert uten luftespalte ned mot vannbrett, medfører økt risiko for råteskade på omrammingen og økt behov for vedlikehold. Anbefalt avstand i bygghåndboken 523.701 er minimum 6mm spalte.

Ikke beslag på vannbrett over vindu, u\kjent løsning på tetting for regn og vind.

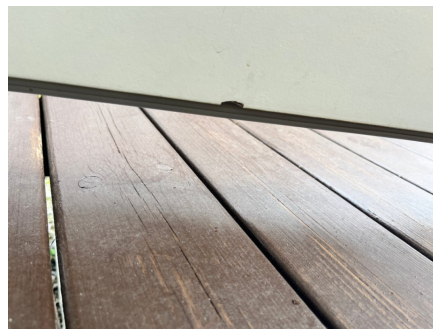
Avvikene medfører at det kan trenge inn vann over og under dørene.

Skade på ytterdør 1 etasje

Det må monteres beslag der dette mangler og dør til bod må byttes for å lukke avvikene.

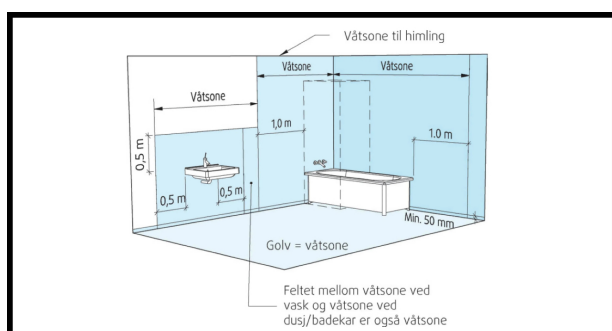
Dør er plassert i det som defineres som våtzone og har trekarmer/foringer og listverk som påvirkes av fukt.

Omfang våtzone

- Uegnede materialer må fuktbeskyttes/utskiftes.

Vedrørende dør i våtzone, vær oppmerksom ved bruk, eventuelt vannsøl må tørkes opp.

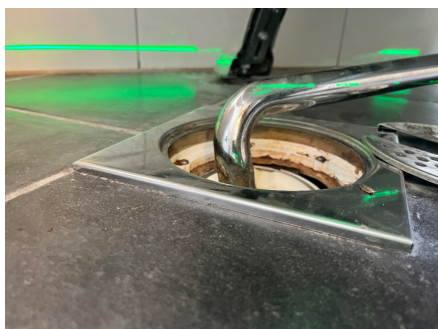
Det er lite fall til sluket på gulvet, generelt mindre enn 1:100. Slukrist er montert ovenpå flisene, dette hindrer lekkasjevann i å renne til sluket. Høydeforskjell sluk til oppkant ved dør er mindre enn 25mm, fallforholdene i rommet medfører en risiko for at vann ikke renner til sluket ved en lekkasje. Det er noen fliser med hulrom/bom på gulvet. Årsak til hulrom er oftest at flisen ikke er tilstrekkelig bearbeidet i flislimet. Bom medfører at flisen lettere brekker/knuser om den får hard belastning. Foring på dør er skadet av fukt.

Slukrist

- Andre tiltak:
- Det bør etableres avrenning inn til sluk for hele våtrommet.
- Til tross for avviket i fall/høydeforskjell til sluk, vil gulvet fortsatt kunne lede vann mot sluket, men med redusert effektivitet. Dette kan potensielt øke risikoen for vannansamling i enkelte områder av badet.
- Selv om bom eller hull i flis ikke alltid er et umiddelbart problem, bør det overvåkes nøye for eventuell utvikling i sprekker i flisfuger e.l. oppstår. Dette må en foreta tiltak for, for å begrense utviklingen.

For å få tilstandsgrad 0 eller 1 må det etableres tilfredsstillende fall til sluket på hele gulvet.

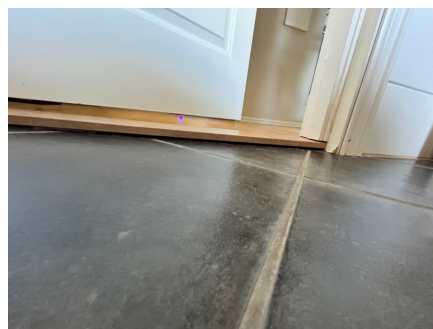
Ikke vanntett oppkant under døren, fuktsvelling på foring.

Foring på dør må byttes etter at døren er hevet.

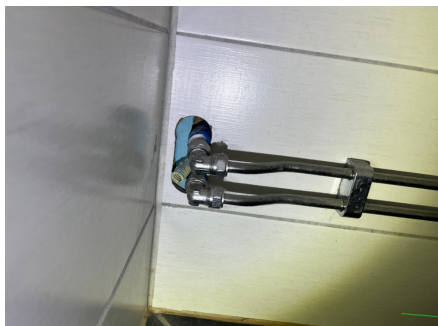
- Det er påvist mangelfull/feil utførelse rundt rørgjennomføringer e.l. som gir fare for fukt i konstruksjonen i våtsone.
- Det er påvist tegn på utettheter på våtrommet.

- Utettheter i tettesjiktet på våtrommet kan føre til fuktskader i bakenforliggende konstruksjoner dersom det ikke blir foretatt tiltak på våtrommets tettesjikt.

Utett rundt rør i vegg

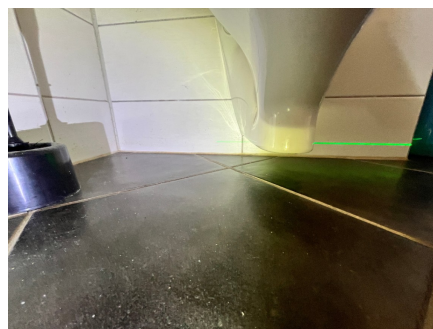
Manglende dreneringsåpning for innebygd vannsisterner kan medføre at en lekkasje/kondensvann inne i veggene ikke blir oppdaget før det har oppstått større skade.

Ikke drenerings åpning under toalett.

For å lukke avviket må det etableres drenering, det må også undersøkes hvordan innbyggingen er utført, om det er lagt membran på vegger før innkassing ble laget.

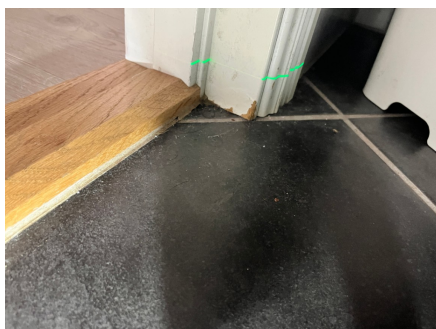
Høydeforskjell sluk til oppkant ved dør er mindre enn 25mm, fallforholdene i rommet medfører en risiko for at vann ikke renner til sluket ved en lekkasje.

Foring på dør er skadet av fukt.

Ikke vanntett oppkant under dør, fuktsvelling på foringer

Foring på dør må byttes etter at døren er hevet.

For å få tilstandsgrad 0 eller 1 må det etableres tilfredsstillende fall til sluket på hele gulvet.

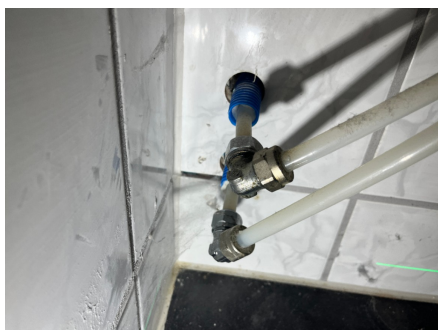
- Våtrommets tettesjikt/membran står foran utbedring/utskiftning.
- Utettheter i tettesjiktet på våtrommet kan føre til fuktskader i bakenforliggende konstruksjoner dersom det ikke blir foretatt tiltak på våtrommets tettesjikt.
- Det må gjøres nærmere undersøkelser. Manglende membran/tettesjikt medfører risiko for lekkasjer og fukt i konstruksjonen.

Ikke tett rundt rør i vegg.

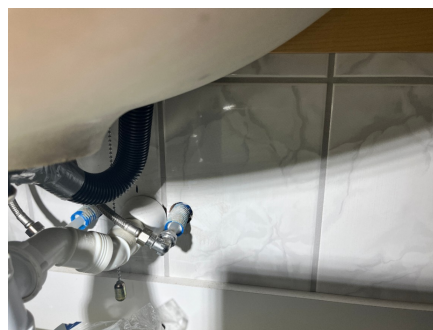
Ikke tett rundt rør i vegg.

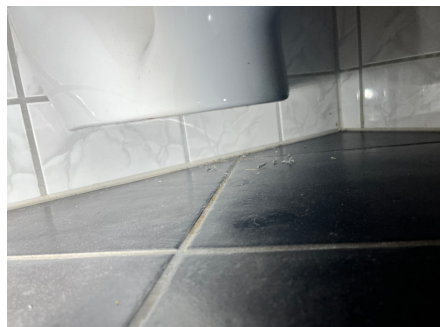
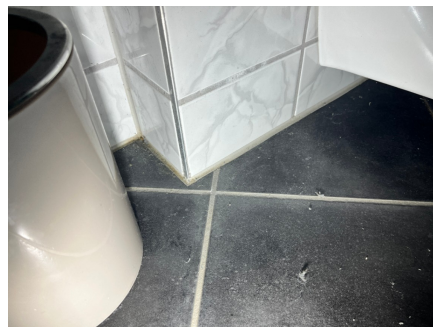
Manglende drepsåpning for innebygd vannsisterner kan medføre at en lekkasje/kondensvann inne i veggen ikke blir oppdaget før det har oppstått større skade.

Ikke drenerings åpning under toalett.

For å lukke avviket må det etableres drenering, det må også undersøkes hvordan innbyggingen er utført, om det er lagt membran på vegger før innkassing ble laget.

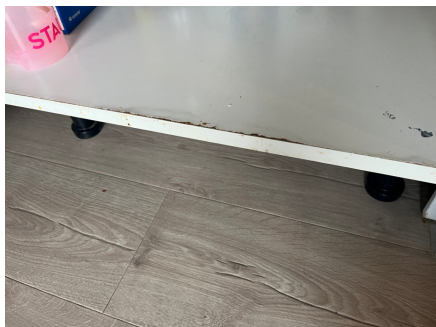
Det er noe fuktsvelling på skapskrog i benkeskapet.

- Overflater må utbedres eller skiftes.

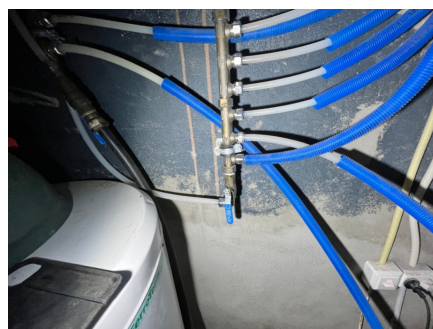
Det er ikke laget system for å lede lekkasjevann til sluk/avløp. Lekkasjevann kan medføre skade på bygningsdeler.

- Det bør foretas tiltak på anlegget som sikrer bedre løsning på eventuelt lekkasjevann fra rør i rør system.
- Rørkurser på rør-i-rør system bør merkes.

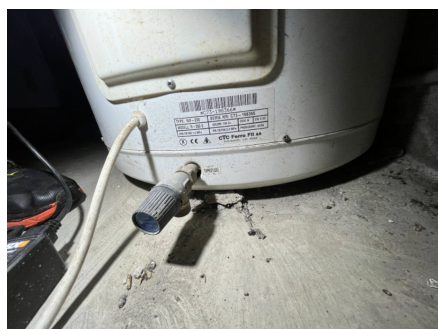
Bereder er plassert i rom uten sluk og det er ikke laget avrenning eller lekkasjesikring for berederen, en lekkasje vil kunne medføre skader på omkringliggende bygningsdeler.

Lekkasjesikring av bereder må etableres.

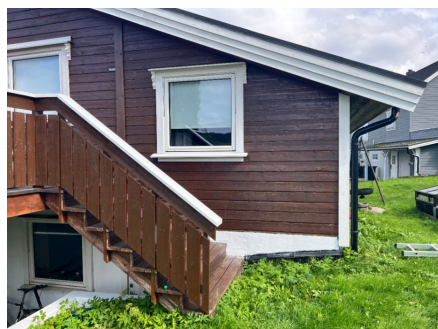
Det kommer inn litt fukt på hjørne mot sørøst/sørvest, ukjent hva som er årsak til dette.

Hjørne der det kommer inn fukt

Det anbefales å grave opp for kontroll og utbedring av dette.

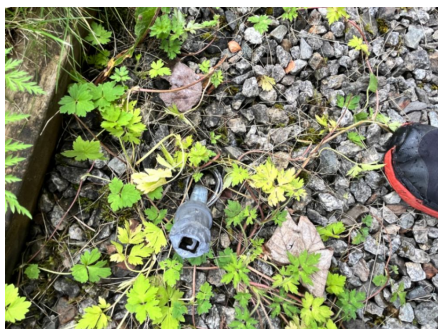
Utvendig stoppekran ser ut for å være skadet. Usikkert om den fungerer som den skal.

Stoppekran bør funksjons testes.
