Botnveien 6, 8803 SANDNESSJØEN

Befaringsdato: 12.03.2026      Rapportdato: 18.03.2026      Oppdragsnr.: 13324-1736      Eiendomsverdi ref nr: HC7068

Autorisert foretak: Brattli Takst og Byggvurdering AS      Sertifisert Takstingeniør: Geir Arne Brattli

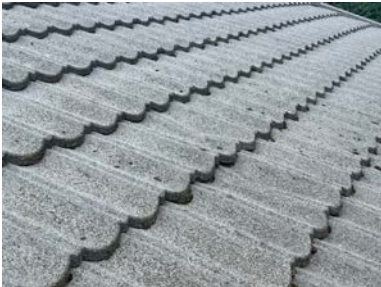
- Utvendig - Taktekking  
Avvik: • Det er påvist andre avvik:  
Skruer er noe rustet og det er bulker på tekkingen enkelte steder.  
Enkelte plater er løse/dårlig festet, kan løsne og medføre lekkasje.

Bulker på plater

Rust på skrue

Taket bør kontrolleres og det bør settes inn skruer det platene er dårlig festet.

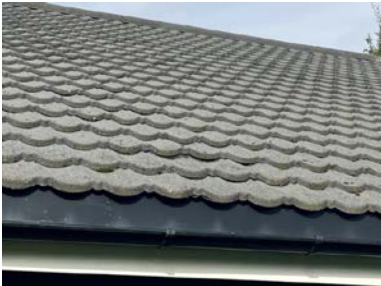
Dårlig festet plater

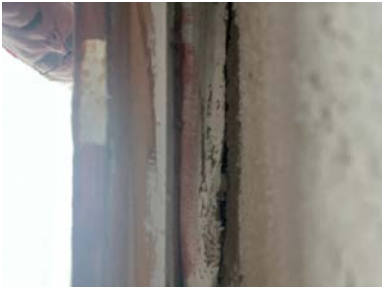
kledning mot grunnmur.  
Det er stedvis ikke laget lufting i nedkant på veggene, avviket medfører at vann som kommer inn bak kledningen kan ikke renne ut i nedkant på veggen og dårlig luftsirkulasjon, dette gir økt risiko for råteskader på bordkledning og på veggkonstruksjon.

Ingen lufting i nedkant på vegg

- Det bør foretas tiltak for å bedre lufting av kledningen.

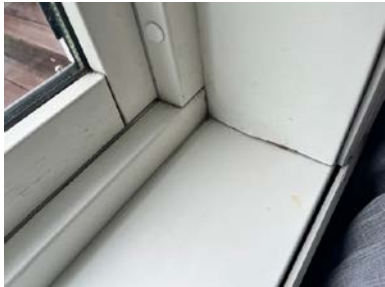
Fuktsvelling på foringer og merker etter kondensvann på glassramme.

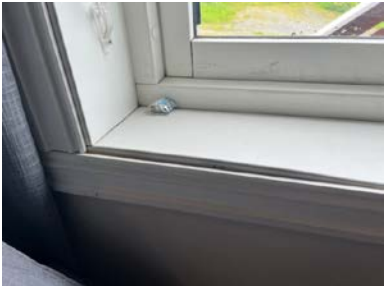
Fuktsvelling på foring

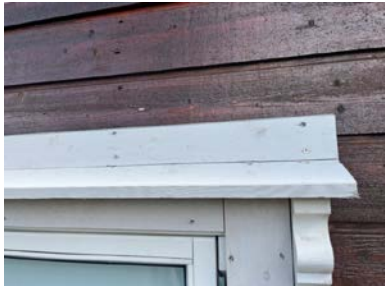
Ikke beslag på vannbrett over vindu, u\kjent løsning på tetting for regn og vind.

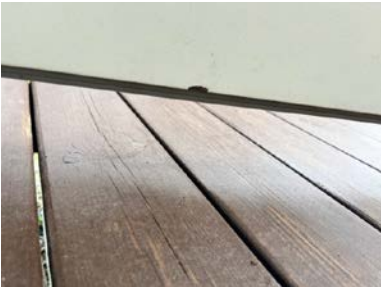
Avvik: • Det er påvist avvik rundt innsettingsdetaljer.  
• Det er påvist dør(er) med fukt/råteskader.  
Det er ikke montert beslag over ytterdør på 1 etasjen og på balkongdøren.  
Det er ikke montert beslag under ytterdøren på 2 etasje.  
Avvikene medfører at det kan trenge inn vann over og under dørene.  
Dør til bod har råteskader og må byttes.

Skade på ytterdør 1 etasje

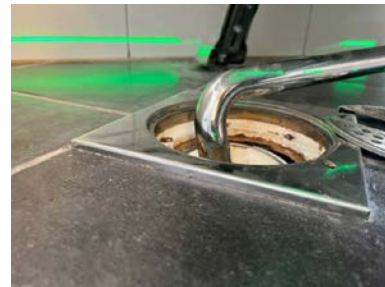
Slukrist

Slukrist må fjernes eller senkes ned i gulvet.  
Det må lages en 25mm vanntett oppkant under døren, høyde på gulv ved døren og ved sluket er lik. Døren må heves for å få til dette.  
Foring på dør må byttes etter at døren er hevet.  
For å få tilstandsgrad 0 eller 1 må det etableres tilfredsstillende fall til sluket på hele gulvet.

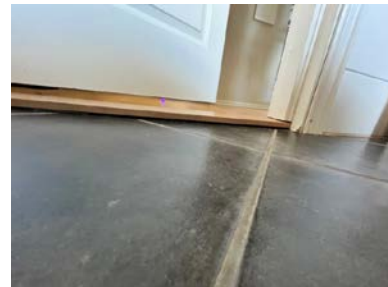
Ikke vanntett oppkant under døren, fuktsvelling på foring.

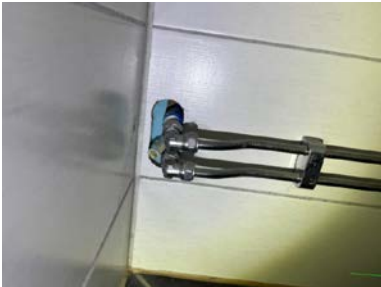
- Våtrom - 2 Etasje > Bad > Sluk, membran og tettesjikt  
Avvik: • Det er påvist mangelfull/feil utførelse rundt rørgjennomføringer e.l. som gir fare for fukt i konstruksjonen i våtsone.  
• Det er påvist tegn på utettheter på våtrommet.  
Det er ikke tett rundt rørgjennomføringer i vegg under servanten og bak badekaret, det er ikke benyttet mansjetter rundt rørgjennomføringer, medfører at vannsøl kan komme inn i veggen.

Uttett rundt rør i vegg

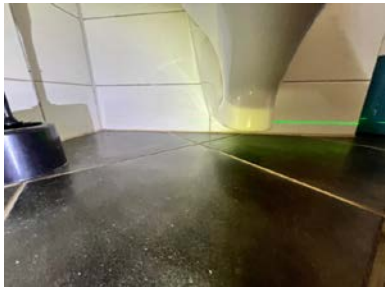
- Våtrom - 2 Etasje > Bad > Sanitærutstyr og innredning  
Avvik: • Det er ikke påvist tilfredsstillende løsning for å synliggjøre lekkasje fra innebygget sisterner. Manglende dreksåpning for innebygd vannsisterner kan medføre at en lekkasje/kondensvann inne i veggen ikke blir oppdaget før det har oppstått større skade.

Ikke drenerings åpning under toalett.

For å lukke avviket må det etableres drenering, det må også undersøkes hvordan innbyggingen er utført, om det er lagt membran på vegger før innkassing ble laget.

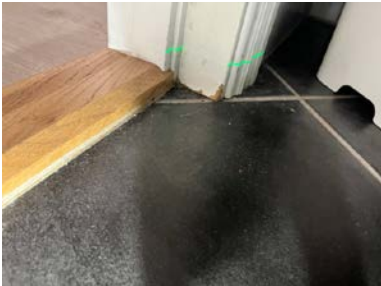
Ikke vanntett oppkant under dør, fuktsvelling på foringer

Slukrist må limes fast. Det må lages en 25mm vanntett oppkant under døren, høyde på gulv ved døren og ved sluket er lik. Døren må heves for å få til dette. Foring på dør må byttes etter at døren er hevet. For å få tilstandsgrad 0 eller 1 må det etableres tilfredsstillende fall til sluket på hele gulvet.

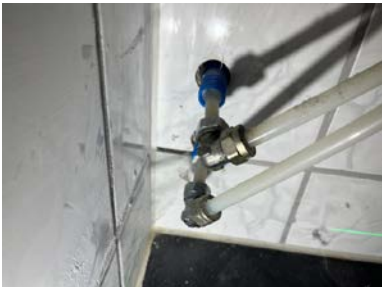
Ikke tett rundt rør i vegg.

Det må gjøres ytterligere undersøkelser for å avklare om det er benyttet membran/tettesjikt i rommet. Kostnad for kontroll medtatt, om det viser seg at det ikke er tilfredsstillende tettesjikt vil kostanden bli høyere for å utbedre.

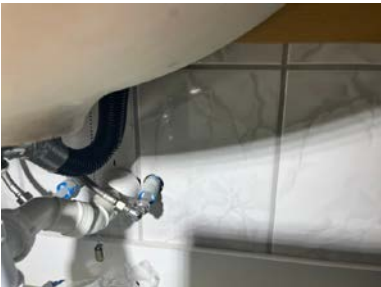
Ikke tett rundt rør i vegg.

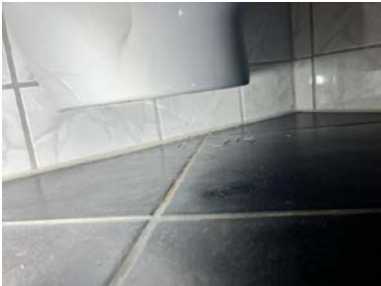
- Våtrom - 1 Etasje > Bad/vaskerom > Sanitærutstyr og innredning  
Avvik: • Det er ikke påvist tilfredsstillende løsning for å synliggjøre lekkasje fra innebygget sisterner. Manglende dreksåpning for innebygd vannsisterner kan medføre at en lekkasje/kondensvann inne i veggen ikke blir oppdaget før det har oppstått større skade.

Ikke drenerings åpning under toalett.

For å lukke avviket må det etableres drenering, det må også undersøkes hvordan innbyggingen er utført, om det er lagt membran på vegger før innkassing ble laget.

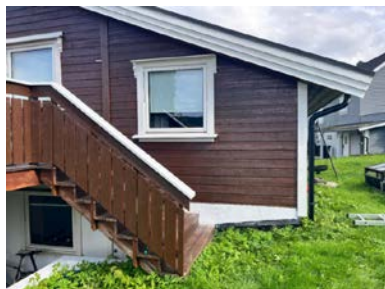
- Tomteforhold - Fuktsikring og drenering  
Avvik: • Det er påvist andre avvik:  
Det kommer inn litt fukt på hjørne mot sørøst/sørvest, ukjent hva som er årsak til dette.

Hjørne der det kommer inn fukt

Det anbefales å grave opp for kontroll og utbedring av dette.
