# Tilstandsrapport

Enebolig

Jønsbergvegen 462, 2335 STANGE

Befaringsdato: 26.04.2024

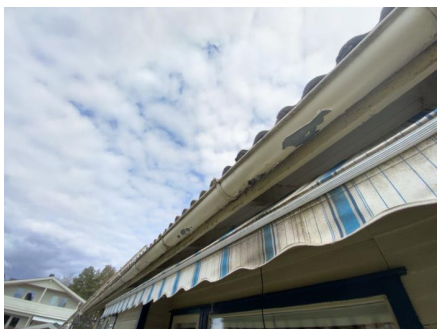
- Mer enn halvparten av forventet brukstid er passert på renner/nedløp/beslag.
- Det er avvik:

Takrenner har store lekkasjer. Det er ikke montert beslag over og under vinduer, dette er ikke en anbefalt løsning.

Hull i takrenne mot vest.

Skadene må utbedres. For å lukke avviket må det gjøres tiltak.

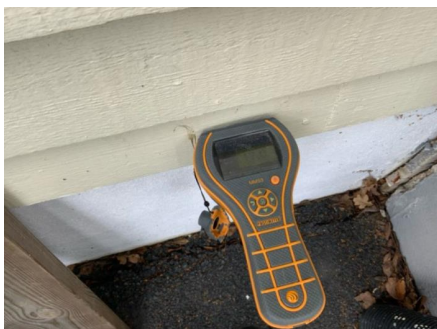
Eldre trevegger kan erfaringsmessig ha skjulte skader, spesielt over grunnmuren og under vinduer. Tilstand på utvendig kledning øker risikoen for evt. råteskader i yttervegg. Ved enkel fuktmåling registrerte jeg fukt mot nord. Deler av kledning mot sørmå påregnes utskiftning. Lufting av kledningen er ikke iht. dagens anbefalte løsning, men heller ikke dårligere enn normal løsning ved husets byggeår. Tilstandsgrad gitt pga. nevnte forhold.

Ved enkel fuktmåling registrerte jeg fukt mot nord.

- Det bør foretas tiltak for å bedre lufting av kledningen.
- Lokal utbedring/utskiftning bør utføres.

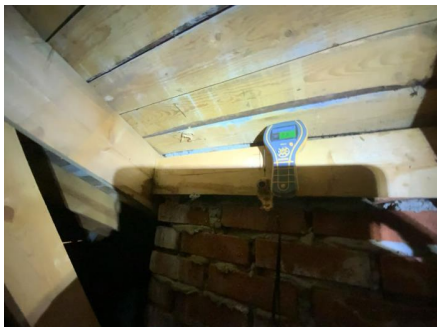
Tilgjengelige deler av takkonstruksjon er delvis innsipert fra gangbart gulv og lyst med lommelykt. Dårlig lufting og luftlekkasjer kan erfaringsmessig gi kondensskader og isdannelser på den kalde årstida. Isolasjon dekker delvis lufting mot raft. Spor av mus registrert, ukjent omfang. Tilstandsgrad gitt pga. nevnte forhold.

Ved enkel fuktmåling registrerte jeg tørre verdier.

For å lukke avviket må det gjøres tiltak. Ved større utbedringsbehov bør man alltid vurdere en mulighet for oppgradering av taket til dagens tekniske standard. Alle tak bør inspiseres hver vår og høst for å kontrollere tilstanden og vurdere tiltak. Ved årlig tilsyn kan man oppdage skader eller andre forhold som gjør det nødvendig med mer omfattende undersøkelser. Manglende vedlikehold kan skape problemer og følgeskader som oppdemning av vann og lekkasjer fra åpninger ved beslag. Feil vedlikehold kan medføre kortere levetid eller omfattende skader, for eksempel lekkasjer på taket. Etterisolering er ett av flere mulige tiltak for å redusere bygningens varmetap og bør være et ledd i en samlet plan for energioppgradering av hele bygningen. Etterisolering kan komme som et resultat av andre utbedringsarbeider som likevel skal utføres på taket, for eksempel utskifting av tekking, utbedre lufting

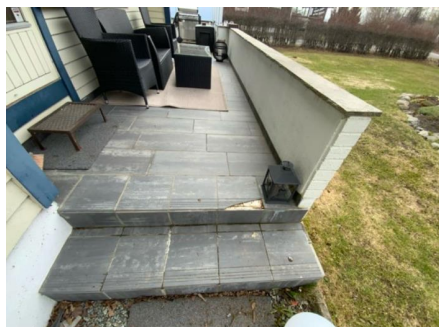
Terrasse har behov for vedlikehold

For å lukke avviket må det gjøres tiltak. Behov for vedlikehold og utbedring.

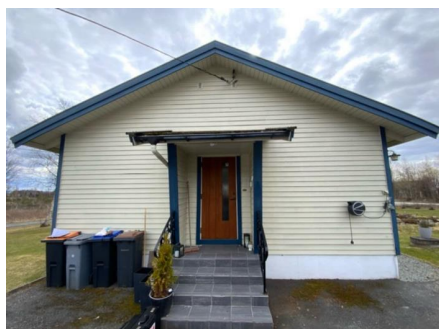
- Det er ikke montert rekkverk.
- Betongtrapp har mindre sprekker/skader

Betongtrapp trenger vedlikehold.

- Påviste skader må utbedres.

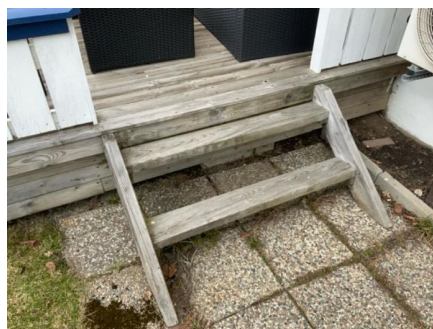
Trapp må påregnes og skiftes ut.

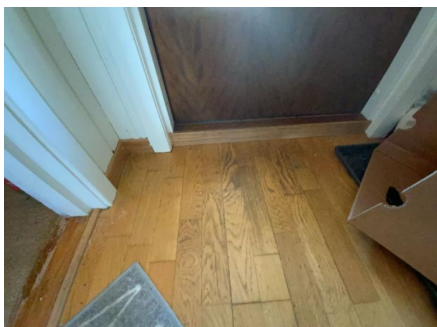
Parkettgulv har behov for vedlikehold og utbedringer.

For å lukke avviket må det gjøres tiltak. Generelt behov for vedlikehold, oppgraderinger og utbedringer.

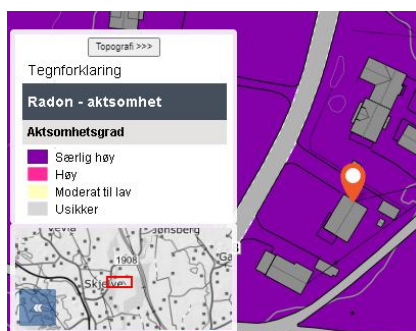
Eiendommen ligger i et området som er markert med særlig høy aktsomhet i kartet.

- Det bør gjennomføres radonmålinger.

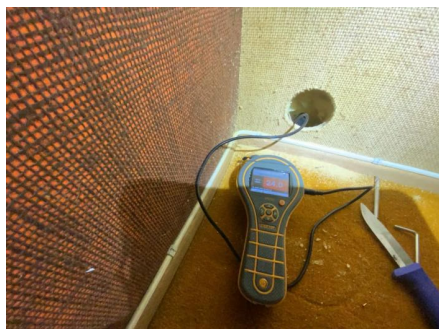
- Det er gjennom hulltaking påvist høyt fuktnivå inne i trekonstruksjonen i hulltakingen, men ikke påvist fuktskader i dette området. Høy luftfuktighet kan over tid føre til muggvekst eller sverting av materialer. Samtidig kan materialer og konstruksjoner bli ødelagt.
- Det er påvist fuktighet i oppforet tregulv i underetg/kjeller, og det er derfor ikke foretatt hulltaking.

Rom under terreng egner seg ikke for innredning med dagens tilstand. Oppforet gulv under terreng er å betrakte som en risikokonstruksjon, det vil si en konstruksjon som erfaring viser at har høy skadefrekvens. Utforede vegger under terreng er å betrakte som en risikokonstruksjon, det vil si en konstruksjon som erfaring viser at har høy skadefrekvens. Det er alltid ønskelig å måle verdiene i treverk når man foretar disse undersøkelsene. Det er ikke mulig å fastslå hva man har truffet pga. lukket konstruksjon. Tilstandsgrad gitt pga. nevnte forhold.

Fuktmåling ble foretatt i vegg, jeg målte grenseverdier for skadelig fukt og dette er en indikasjon på at konstruksjon er utsatt for fuktpåkjenning.

- Ytterligere undersøkelser må foretas for å få kartlagt årsak og omfanget på eventuelle skader.

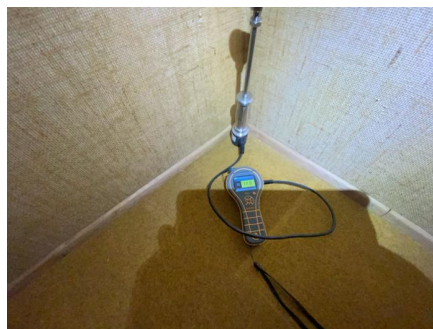
Fuktmåling ble foretatt i gulv, jeg målte grenseverdier for skadelig fukt og dette er en indikasjon på at konstruksjon er utsatt for fuktpåkjenning.

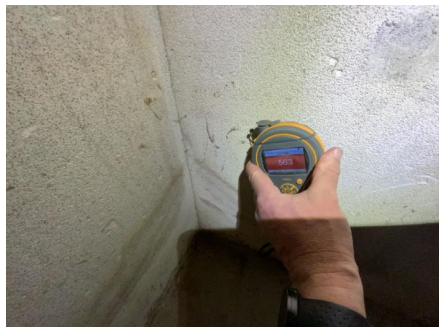
Ved enkle fuktsøk med fuktindikator registrerte jeg unormale verdier.

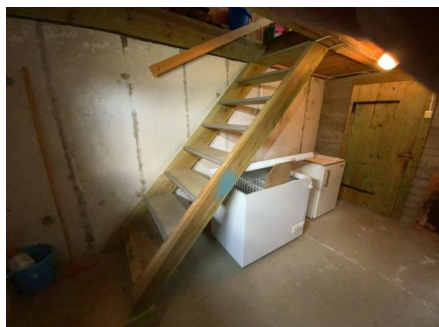
For å lukke avviket må det gjøres tiltak. Konsekvensen av manglende rekkverk kan være fallulykker, tiltak for å bedre sikkerheten anbefales.

Mangler rekkverk på kjellertrapp.

- Håndløper bør monteres, men det var ikke krav på byggetidspunktet.
- Rekkverk må monteres for å lukke avviket.

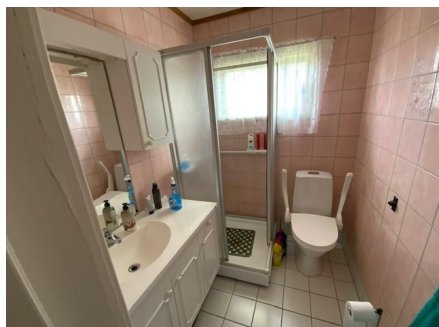
Våtrommet må påregnes og totalrenoveres.

- Våtrommet må totalrenoveres. Alle forhold med tettesjikt, våtsone, sluk m.m. må dokumenteres.

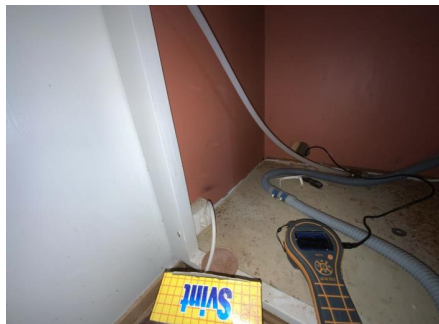
Hulltaking er foretatt uten å påvise unormale forhold.

Ved fuktmåling ble det registrert tørre verdier.

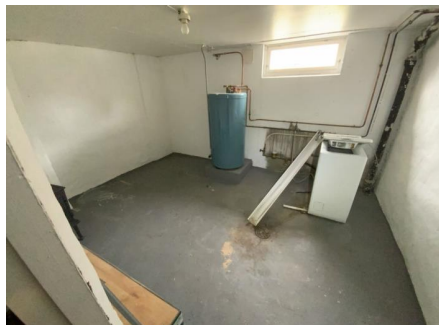
Våtrommet må oppgraderes for og tilfredsstille dagens krav.

- Våtrommet må totalrenoveres. Alle forhold med tettesjikt, våtsone, sluk m.m. må dokumenteres.

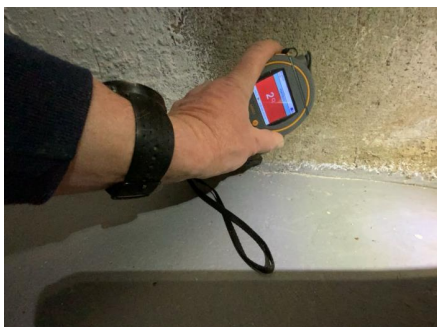
Hulltaking er ikke foretatt da det ikke er fysisk mulig pga. tilliggende konstruksjoner på alle fire vegger i våtrommet. Det er i stedet gjort fuktkontroll med egnet verktøy.

Ved bruk av fuktindikator registrerte jeg unormale verdier på utsatte steder.

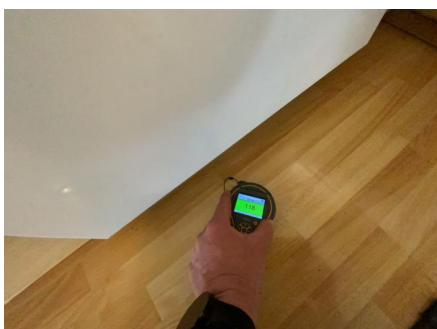
Ved bruk av fuktindikator registrerte jeg ingen unormale verdier.

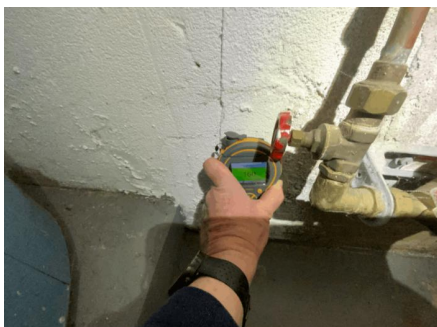
- Tidspunkt for utskiftning av vannledninger nærmer seg.
- Det er ikke behov for utbedringstiltak siden anlegget fungerer i dag, men ut ifra alder kan skader plutselig oppstå på eldre anlegg.

Stoppekran er plassert i kjeller.

Jeg anbefaler kontroll av røropplegg utført av fagperson.

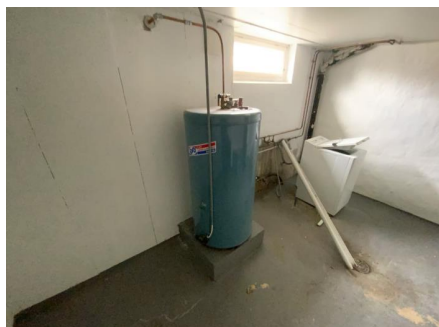
- Det er ikke behov for utbedringstiltak siden tanken fungerer i dag, men ut ifra alder kan skader plutselig oppstå på eldre tanker.

Varmtvannsbereider er plassert i kjeller.

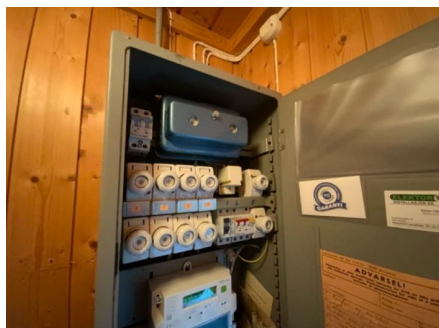
El-skap med skrusikringer.
