Jønsbergvegen 462, 2335 STANGE

## Nøkkelinformasjon

| <b>Salgsobjekt:</b> | Enebolig |
| <b>Byggeår:</b> | 1966 |

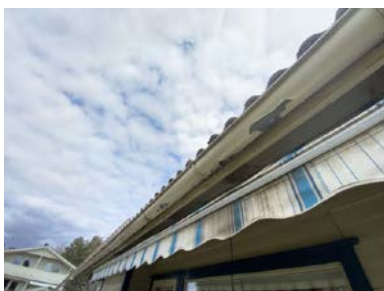
- Mer enn halvparten av forventet brukstid er passert på renner/nedløp/beslag.
- Det er avvik: Takrenner har store lekkasjer. Det er ikke montert beslag over og under vinduer, dette er ikke en anbefalt løsning.

Hull i takrenne mot vest.

Skadene må utbedres. For å lukke avviket må det gjøres tiltak.

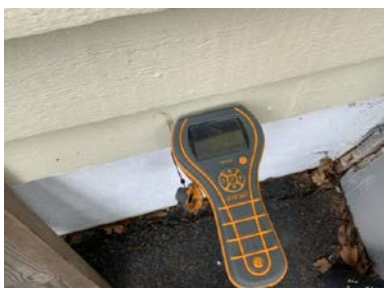
Eldre trevegger kan erfaringsmessig ha skjulte skader, spesielt over grunnmuren og under vinduer. Tilstand på utvendig kledning øker risikoen for evt. råteskader i yttervegg. Ved enkel fuktmåling registrerte jeg fukt mot nord. Deler av kledning mot sørmå påregnes utskiftning. Lufting av kledningen er ikke iht. dagens anbefalte løsning, men heller ikke dårligere enn normal løsning ved husets byggeår. Tilstandsgrad gitt pga. nevnte forhold.

Ved enkel fuktmåling registrerte jeg fukt mot nord.

- Det bør foretas tiltak for å bedre lufting av kledningen.
- Lokal utbedring/utskiftning bør utføres.

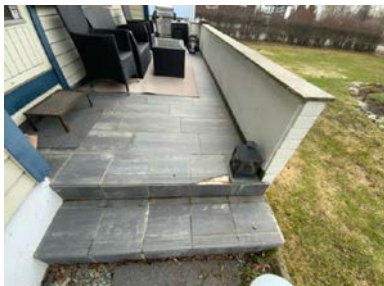
Terrasse har behov for vedlikehold

For å lukke avviket må det gjøres tiltak. Behov for vedlikehold og utbedring.

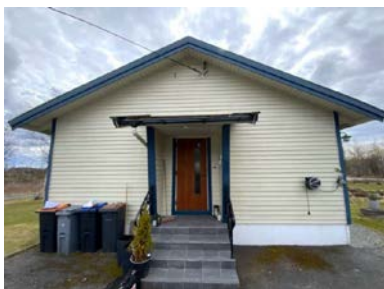
- Det er ikke montert rekkverk.
- Betongtrapp har mindre sprekker/skader

Betongtrapp trenger vedlikehold.

- Påviste skader må utbedres.

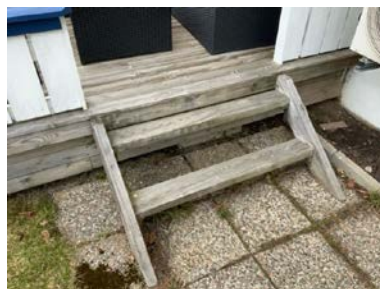
Trapp må påregnes og skiftes ut.

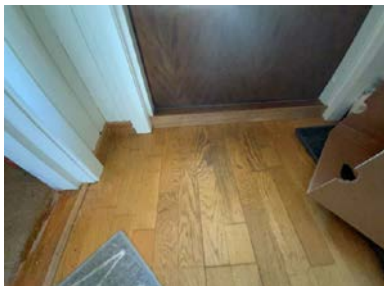
Parkettgulv har behov for vedlikehold og utbedringer.

For å lukke avviket må det gjøres tiltak. Generelt behov for vedlikehold, oppgraderinger og utbedringer.

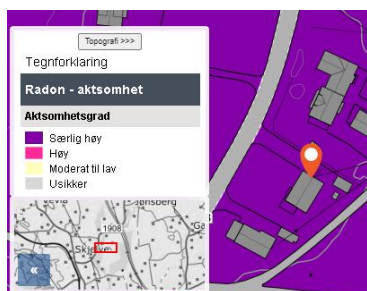
Eiendommen ligger i et området som er markert med særlig høy aktsomhet i kartet.

- Det bør gjennomføres radonmålinger.

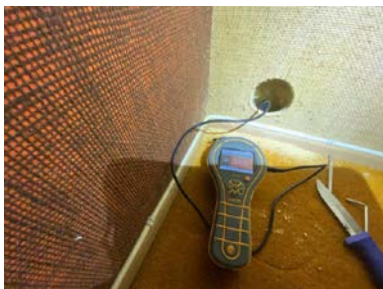
- Det er gjennom hulltaking påvist høyt fuktnivå inne i trekonstruksjonen i hulltakingen, men ikke påvist fuktskader i dette området. Høy luftfuktighet kan over tid føre til muggvekst eller sverting av materialer. Samtidig kan materialer og konstruksjoner bli ødelagt.
- Det er påvist fuktighet i oppforet tregulv i underetg/kjeller, og det er derfor ikke foretatt hulltaking.

Rom under terreng egner seg ikke for innredning med dagens tilstand. Oppforet gulv under terreng er å betrakte som en risikokonstruksjon, det vil si en konstruksjon som erfaring viser at har høy skadefrekvens. Utførede vegger under terreng er å betrakte som en risikokonstruksjon, det vil si en konstruksjon som erfaring viser at har høy skadefrekvens. Det er alltid ønskelig å måle verdiene i treverk når man foretar disse undersøkelsene. Det er ikke mulig å fastslå hva man har truffet pga. lukket konstruksjon. Tilstandsgrad gitt pga. nevnte forhold.

Fuktmåling ble foretatt i vegg, jeg målte grenseverdier for skadelig fukt og dette er en indikasjon på at konstruksjon er utsatt for fuktpåkjenning.

- Ytterligere undersøkelser må foretas for å få kartlagt årsak og omfanget på eventuelle skader.

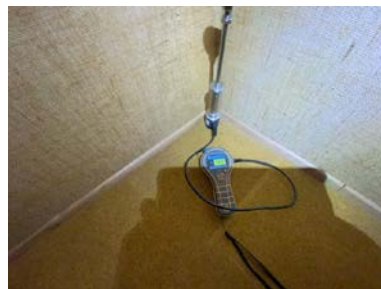
Fuktmåling ble foretatt i gulv, jeg målte grenseverdier for skadelig fukt og dette er en indikasjon på at konstruksjon er utsatt for fuktpåkjenning.

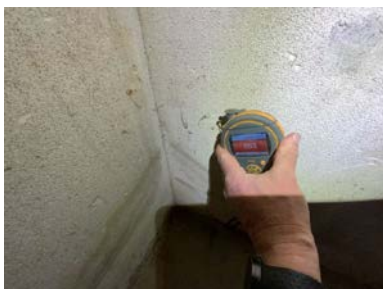
Ved enkle fuktsøk med fuktindikator registrerte jeg unormale verdier.

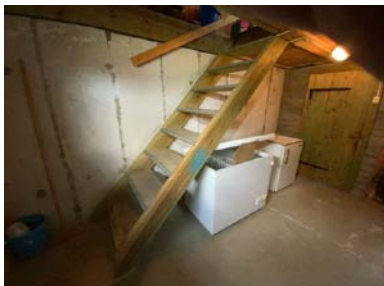
Mangler rekkeverk på kjellertrapp.

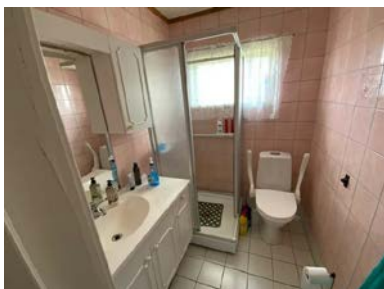
Våtrommet må påregnes og totalrenoveres.

- Våtrommet må totalrenoveres. Alle forhold med tettesjikt, våtsone, sluk m.m. må dokumenteres.

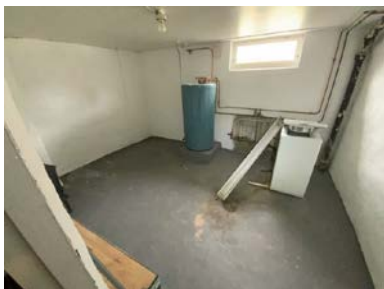
Våtrommet må oppgraderes for og tilfredsstillende dagens krav.

- Våtrommet må totalrenoveres. Alle forhold med tettesjikt, våtsone, sluk m.m. må dokumenteres.

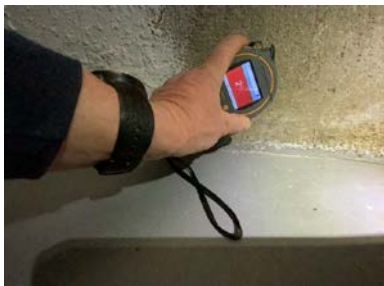
Ved bruk av fuktindikator registrerte jeg unormale verdier på utsatte steder.

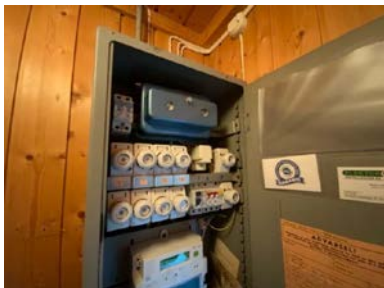
El-skap med skrusikringer.
