# Tilstandsrapport

Enebolig

Blakerveien 1352, 1930 AURSKOG

Befaringsdato: 29.04.2025

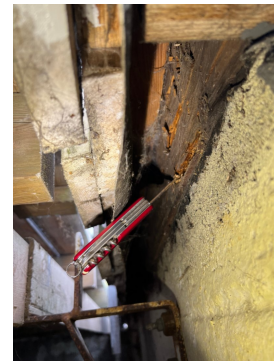
Ved stikkprøver ble det påvist råteskade i bunnsvill på sør/østre hjørne.

Etter befaring har eier hatt tømrerfirma til å se på forholdet og de konkluderte med at skaden ikke er alvorlig og at det ikke trengs umiddelbare tiltak, men at det kan utbedres når det skiftes kledning e.l., iht. eiers opplysning.

Råte i bunnsvill.

Forholdet bør holdes under oppsikt for eventuell utvikling.

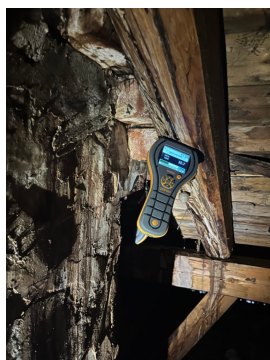
Fuktmåling i trevirke med fuktmerker viste ca. 11 %, som er normalt.

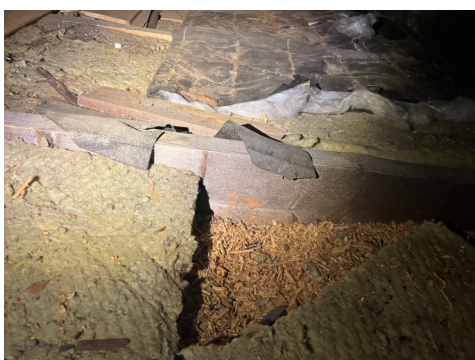
Det er fuktskjolder og avrenning fra begge piper.  
Det ble ikke målt eller registrert fukt i disse trekonstruksjonene.  
Begrenset isolert flere steder.  
Enkelte spor etter mus, ukjent omfang.

Varierende isolering på loftet.

Avrenning fra piper bør rengjøres og følges med på for eventuell utvikling.  
Det anbefales etterisolering av møneloftet og etablering av isolert loftsluke for å unngå varm luft til loft, som kan forårsake kondens og skader.  
Det bør gjøres tiltak for å holde mus ute av bygning hvis dette er et problem.

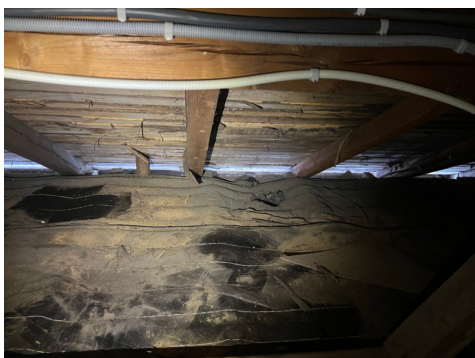
Det er observert "fin" sagflis på loft, dette kan være fra en så kalt myk borebille, som lever mellom barken og trevirke og gjør ingen vesentlig skade på konstruksjon, men bør følges med på.

Spor etter borebille på loftet.

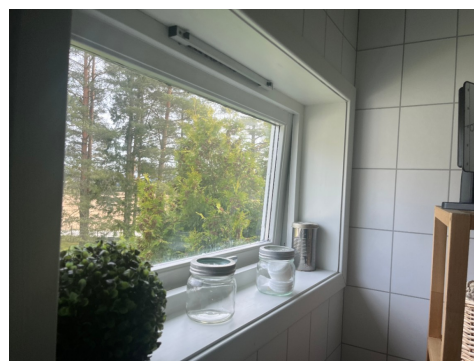
- Det er påvist avvik rundt innsettsdetaljer.
- Det er påvist noen glassruter som er punktert eller sprukne.

Vindu med punktert glass,

Eier opplyser at det er bestilt skifte av punktert glass.  
Dekkbord med råte må skiftes eller utbedres, det bør lages luftespalte mellom dekkbord og vannbrett.  
Det bør følges med på eldre vinduer og det nærmere seg utskifting.

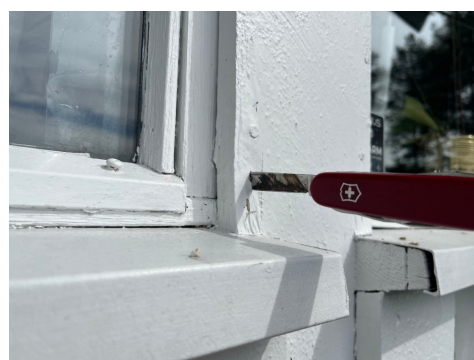
Dekkbord med råte.

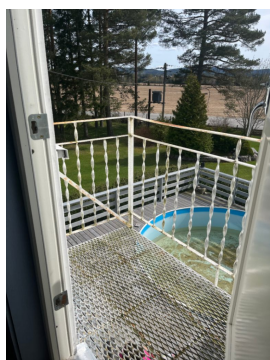
- Åpninger i rekkverk er ikke i henhold til krav i dagens forskrifter.
- Det er påvist andre avvik:

Balkong.

Balkong bør utbedres og males/lakkeres.

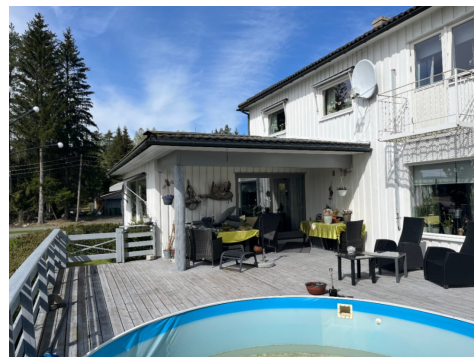
Veranda sør.

- Åpninger i rekkverk er ikke i henhold til krav i dagens forskrifter.
- Rekkverket er for lavt i forhold til dagens krav til rekkverkshøyder.
- Det er påvist andre avvik:

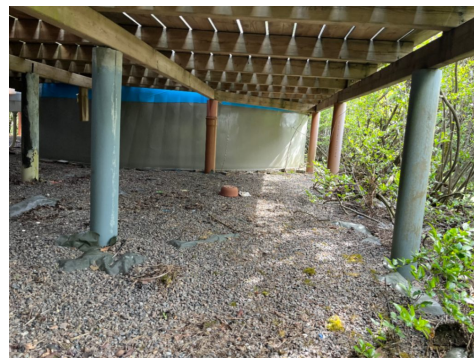
Bærebjelker og bjelkelag er underdimensjonert.

Bærebjelker bør forsterkes for at gulv skal bli mer stabilt.

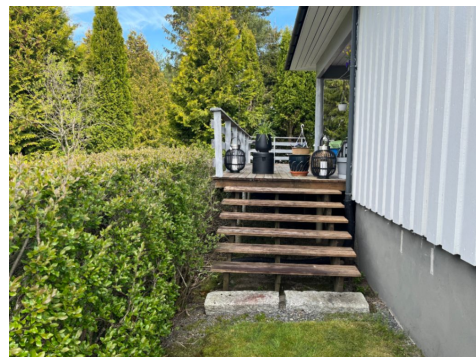
Trapp uten rekkverk og håndløper.

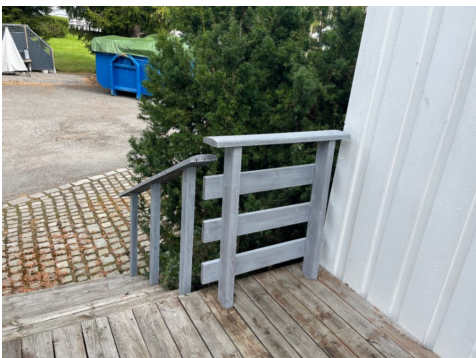
Rekkverk er ustabilt.

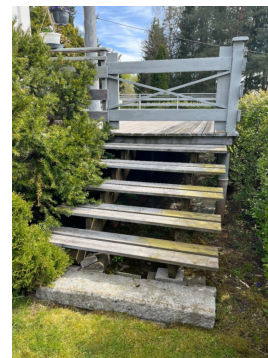
Trapp uten rekkverk med løse trinn.

Det bør etableres rekkverk eller håndløper på begge sider av trapper. Trapper bør behandles og trinn festes godt.

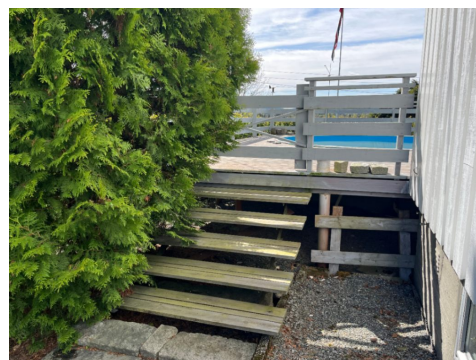
- Åpninger i rekkverk er ikke i henhold til krav i dagens forskrifter.
- Det er ikke montert rekkverk.
- Det er påvist andre avvik:

Trapp uten rekkverk, som trenger behandling.

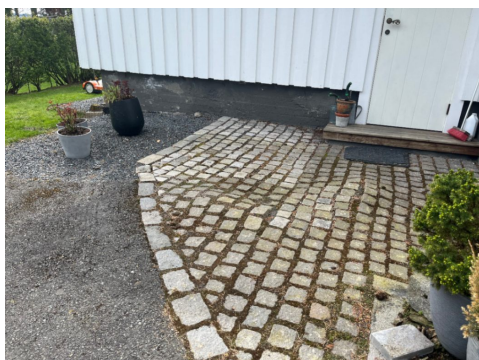
Brostein.

Brostein har ujevnheter etter telehiv.

Det er ikke høyst påkrevet med tiltak for forholdet, tiltak kan være å ta opp stein og utbedre underlaget.

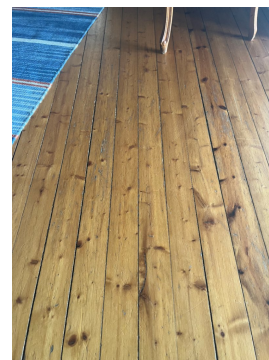
Slitasje og merker i tregulv.

Tregulv bør utbedres.

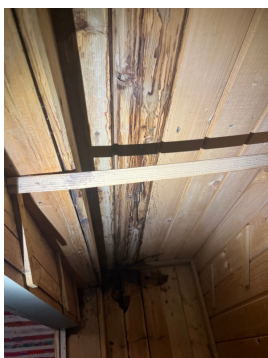
Det er rennemerker fra pipe i garderoberom, det er ikke registrert fukt og det er vurdert til å være eldre merker, men bør følges med på. På møneloft er det rennemerker på begge piper.

I garderobesrom 2.etasje er det rennemerker fra pipe.

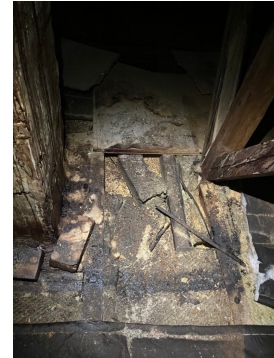
Det bør rengjøres rundt pipe på loft.

Det bør rengjøres etter avrenning rundt piper på møneloft.

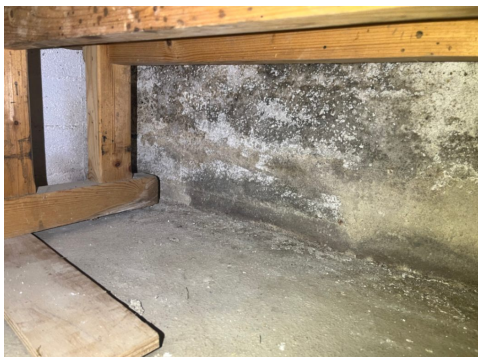
- Det er påvist indikasjoner på noe fuktgjennomtrenging i kjellergulv.
- Det er påvist indikasjoner på noe fuktgjennomtrenging inn i kjellermur.
- Det er plastisolasjon som ikke er dekket av brannhemmende materiale i henhold til krav.

Det er stedvis noe saltutslag, som er tegn på fuktgjennomtrenging.

Det er påvist saltutslag på vegger.

Rom under terreng må betegnes som en risikokonstruksjon da de normalt ikke har dagens fuktsikring som dagens bygg og kan bli utsatt for fukt, spesielt ved store nedbørsmengder og bør holdes under oppsikt.

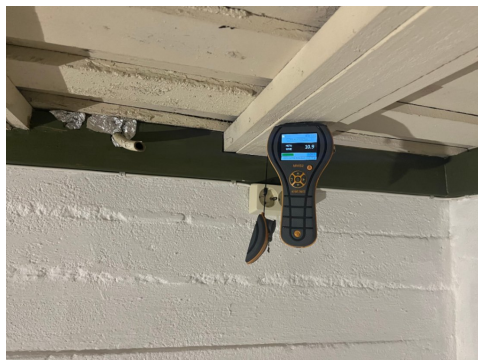
Det er foretatt stikkprøver med fuktmåling i trevirke, målinger viste opp til 11 %, som er normalt.

Fuktmålinger viste normale verdier.

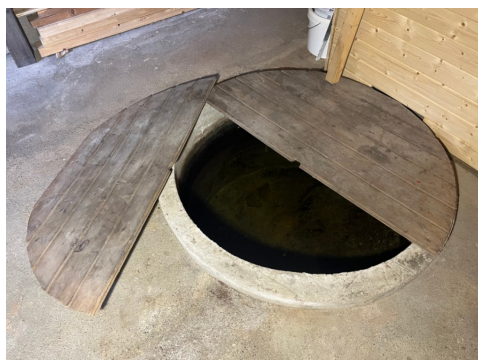
Brønn med vann fra ile i kjeller.

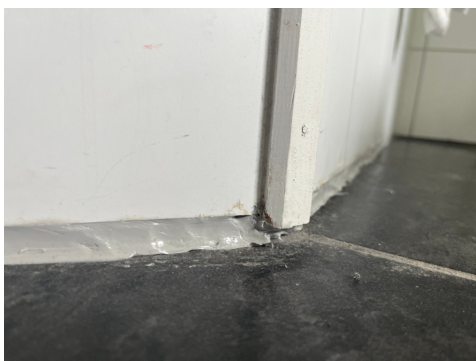
Baderomsplater er fuget i nedkant og trelist i utv. hjørne.

Fug mellom veggplater og flis må vedlikeholdes jevnlig, så ikke eventuelt lekkasjevann trenger ned under flis.

Det må opprettholdes dusjing i kabinett, så ikke nedkant av veggplater blir skadet.

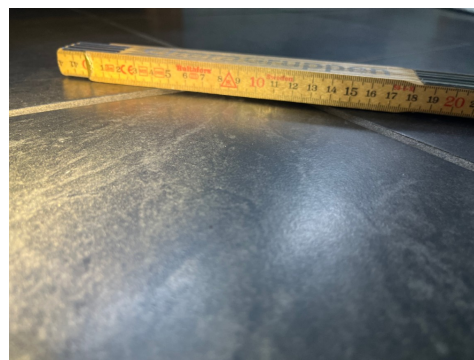
Sprang i fliser.

Det er ikke behov for tiltak med sprang i fliser.

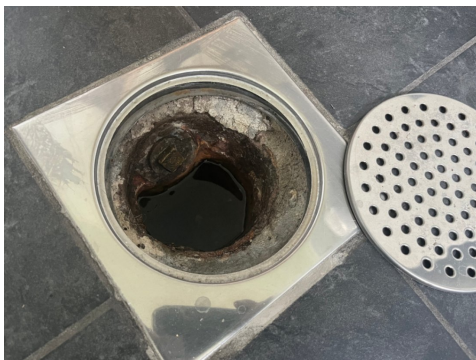
- Eldre sluk av støpejern er ofte utsatt for rust som kan medføre lekkasjer. Eventuelle lekkasjer kan medføre fuktskader på tiliggende konstruksjoner.

Hovedsluk på badet.

Det må opprettholdes dusjing i kabinett til badet blir renoveret, det anbefales sensor for lekkasjestopper.

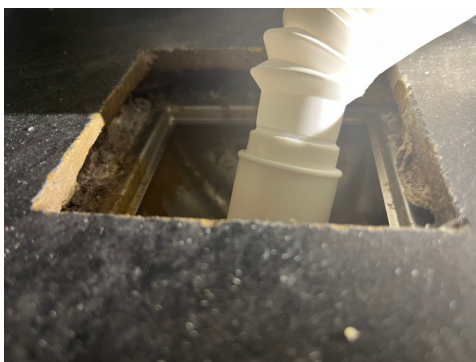
Hjelpesluk under kabinett uten rist.

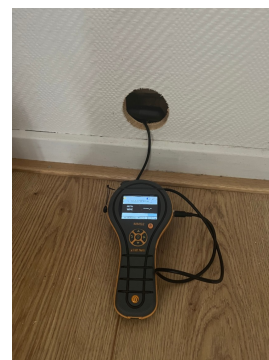
Fuktmåling i trevirke viste normale verdier.

Fuktmåling uten avvik.

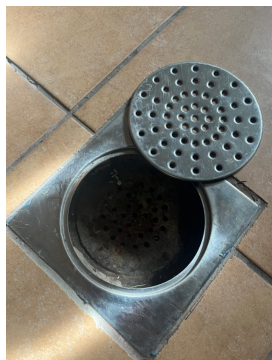
Slukrist over eldre sluk med rist.

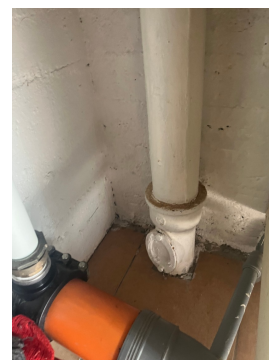
- Det er ikke behov for utbedringstiltak siden anlegget fungerer i dag, men ut ifra alder kan skader plutselig oppstå på eldre anlegg.

Avløpsrør av støpejern og stakeluke.
