Tilstandsrapport

Tomannsbolig

Sekstanten 1, 2165 HVAM

Befaringsdato: 25.11.2024

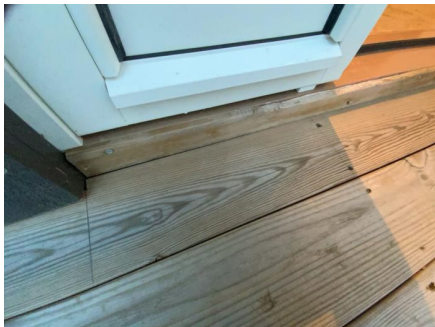
TG 2 Nedløp og beslag

Det mangler sålebensbeslag foran terskel til terrassedører

Etablere beslag for å unngå fultgjennomtregning over tid ved snøsmelting og stor nedbør, noe som kan føre til fuktskader på sikt.

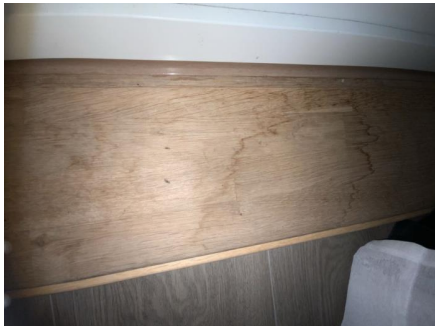
TE 2 Dører

Noe fuktmerker på terskler til terrassedører. Terskel til terrassedør i 1 etasje er noe løs.

Slipe og lakke terskler. Feste terskel som er noe løs. Det er ingen kosekvens for funksjon utover nevnte avvik.

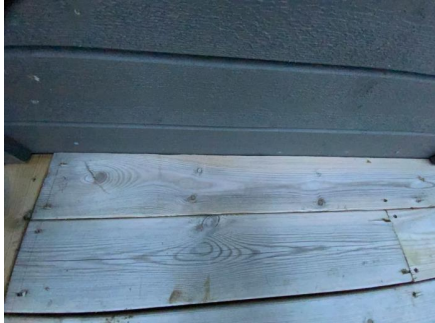
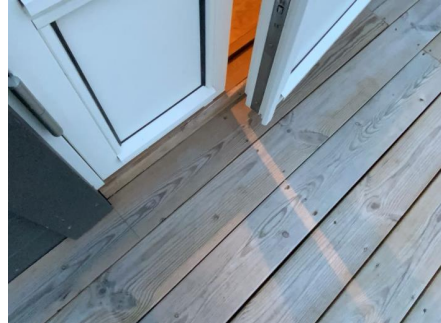
TE 2 Balkonger, terrasser og rom under balkonger

- Oppkanten til døren er for liten.

Terrassebord ligger helt inntil panel på yttervegg og terrassedører er kun en terskelhøyde fra plattingen.

- Lokal utbedring må utføres.

Det anbeflaes at det lages større spalte mellom yttervegg og terrassebord for å unngå at det kan forekomme råteksader over tid og forlenge levetiden.
