# Tilstandsrapport

Enebolig

Grønligata 10, 3683 NOTODDEN

Befaringsdato: 22.05.2025

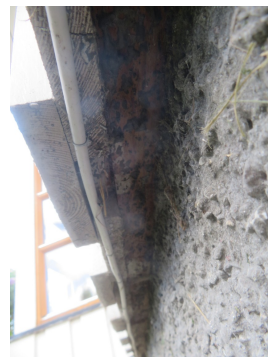
Lite lufting i nedkant av trepanel.

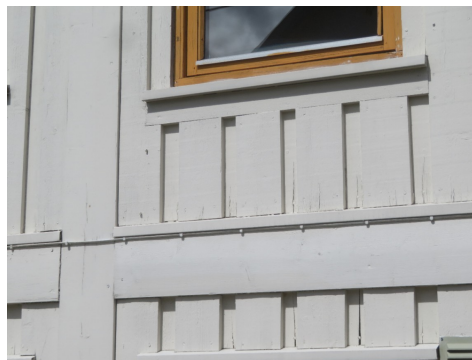
Enkelte sprekker i trepanel.

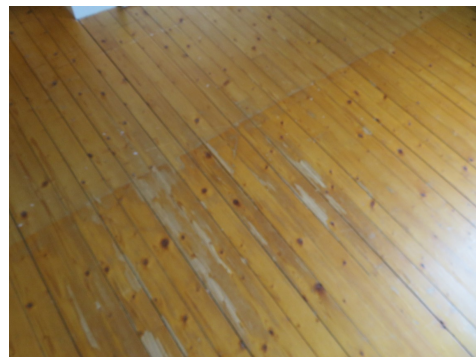
Slitasje i tregulv i 2.etg.

Sprekk og bom i fliser i flisgulv i vindfang og hall.  
Det er også ende i bruksslitasje i tregulv i 2. etg.

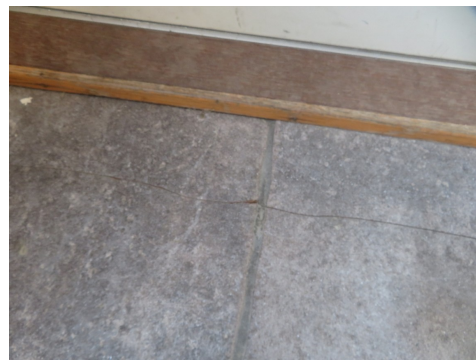
Sprekk i gulvfliser ved ytterdør i 1. etg.

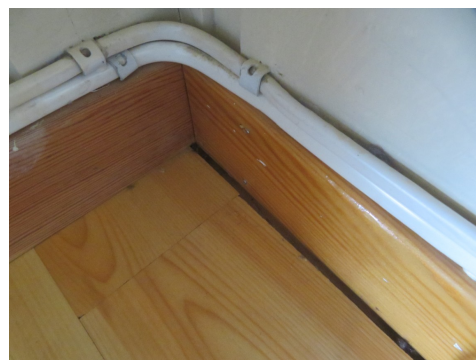
Klaring mellom laminatgulv og gulvlist i stue i 1. etg.

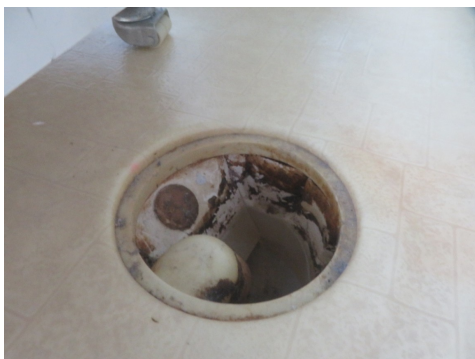
Det er satt inn dusjkabinett på badet, og vann renner fra dusjkabinett og direkte ned i sluk. En slik løsning kan forhindre fuktskade, men gir ingen erstatning for tettesjikt/membran. Skjulte konstruksjoner slik som tettesjikt (membran) har passert anbefalt brukstid og det må påregnes full renovering av badet innen kort tid.

Bilde av sluk.

- Våtrommet har behov for omfattende oppgraderinger. For å sikre en løsning som oppfyller gjeldende krav, bør tettesjikt, sluk og røropplegg oppgraderes og dokumenteres.
- Manglende oppgradering av våtrommet medfører høy risiko for at konstruksjonene ikke vil tåle vanlig bruk av vann eller lekkasjer. Selv om det er dusjkabinett, er det fortsatt en betydelig risiko for at våtrommets konstruksjoner ikke tåler lekkasjer. Dette kan føre til fuktskader på tilstøtende konstruksjoner.

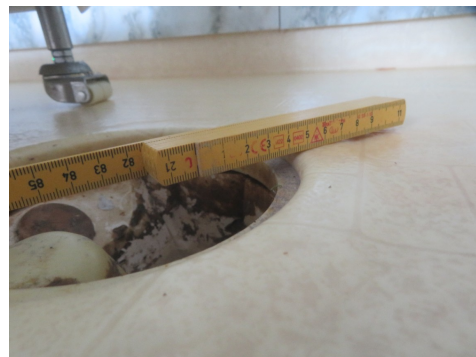
Belegget går opp rundt sluket.

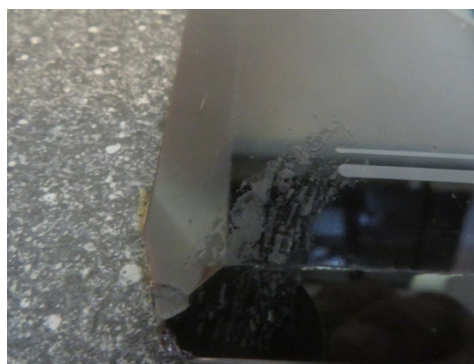
Det er enkelte bruksmerker og "skader" i benkeplater. Sprekk i induksjonstopp.

Sprekk i induksjonstopp.

For å lukke avviket må det gjøres utbedring av benkeplater. Bytte induksjonstopp må påregnes.

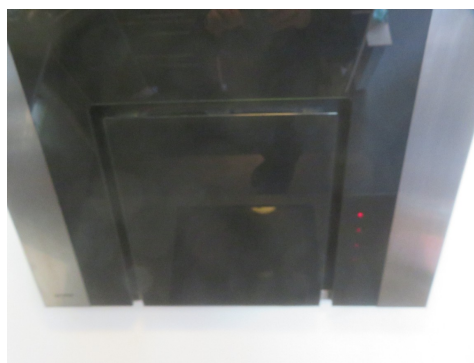
- Det er registrert avvik med avtrekk.
- Avtrekksvifte er defekt.

Defekt avtrekk.

- Ventilatoren må skiftes.

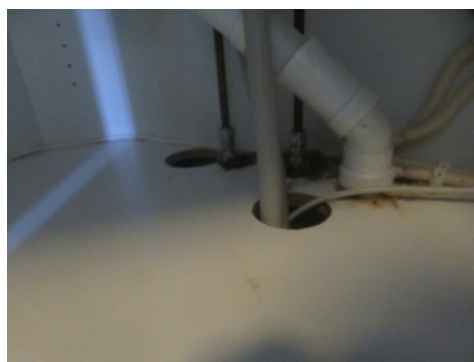
- Tidspunkt for utskiftning av vannledninger nærmer seg.
- Det er ikke behov for utbedringstiltak siden anlegget fungerer i dag, men ut ifra alder kan skader plutselig oppstå på eldre anlegg.
- I forbindelse med oppgradering av våtrom vil det være naturlig med utskiftning av rør.

Vannrør i kobber.

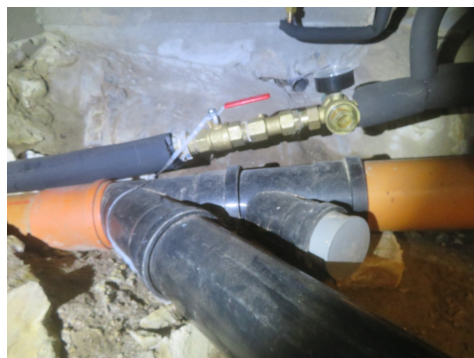
Stoppekran i krypkjeller.

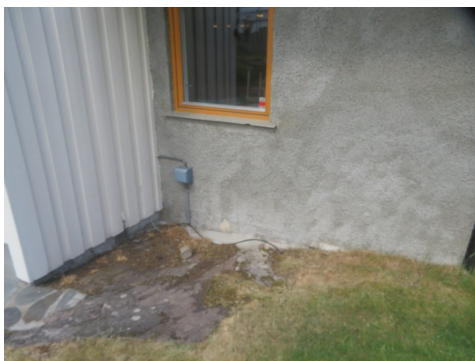
Område med fall mot grunnmur.

- Det er ikke behov for utbedringstiltak.
