Tilstandsrapport

Enebolig med inntilbygget garasje

Mastmovegen 16 , 2414 ELVERUM

Befaringsdato: 08.04.2026

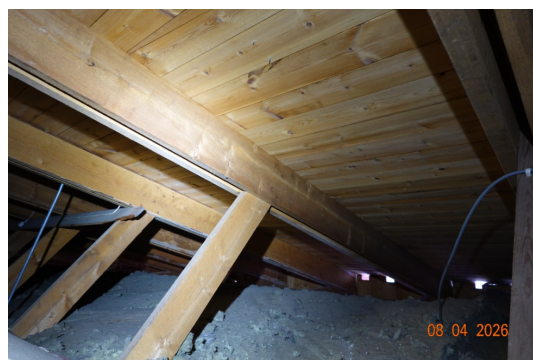
- Det er påvist andre avvik:
Det er påvist synlige spiker igjennom undertak.
Vepsebol på loft.

Synlige spiker gjennom undertaket bør utbedres for å hindre fuktinntrengning og påfølgende skade på takkonstruksjonen.
Vepsebol på loftet bør fjernes for å unngå uønsket insektsaktivitet i bygningen.

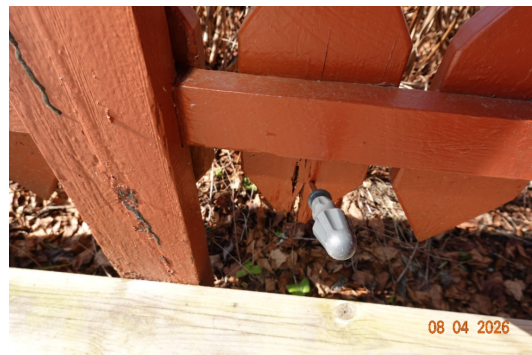
- Det er påvist andre avvik:
- Det er påvist råteskade i rekkverk.
Skjevheter i terrasseplattning.

- Andre tiltak:
- Råteskadet rekkverk bør utbedres eller skiftes ut for å ivareta sikkerheten og forhindre videre forringelse.
Skjevheter i terrasseplattningen bør rettes opp for å sikre stabilitet.

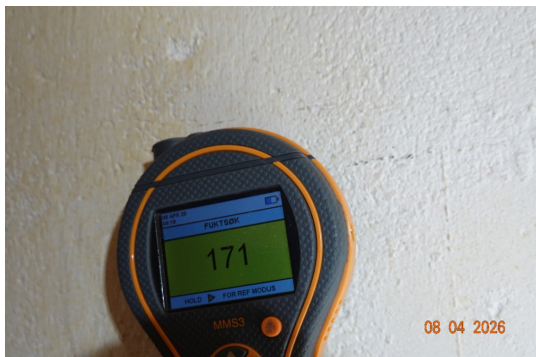
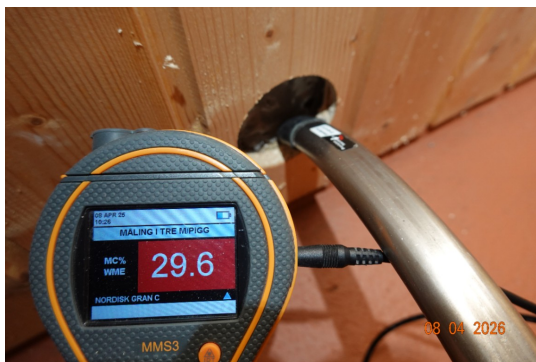
- Det er gjennom hulltaking påvist høyt fuktnivå inne i trekonstruksjonen i hulltakingen, men ikke påvist fuktskader i dette området. Høy luftfuktighet kan over tid føre til muggvekst eller sverting av materialer. Samtidig kan materialer og konstruksjoner bli ødelagt.
- Det er påvist indikasjoner på noe fuktgjennomtrenging i kjellergulv.
- Det er påvist indikasjoner på noe fuktgjennomtrenging inn i kjellermur.
- Det er påvist andre avvik:

Antydninger til fukt målt i kjelleryttervegg, årsaken kan være mangler på fuktsikring og drenering.

Som generell regel anbefales det ikke å bruke innvendig dampsperre på kjelleryttervegger, når mer enn halve vegg høyden er under terreng, NBI anbefaling. Den normale fuktgjennomgang blir da hindret og fuktigheten blir stående i veggen.

- Det påviste fuktnivå gir grunn til å overvåke konstruksjonen jevnlig for å se utvikling over tid, og eventuelt foreta tiltak for å unngå fuktskader.
- Andre tiltak:

Det anbefales å gjennomføre ytterligere undersøkelser for å kartlegge årsaken til fuktinntrengningen, samt vurdere tiltak som forbedret drenering og fuktsikring av kjellerytterveggene.

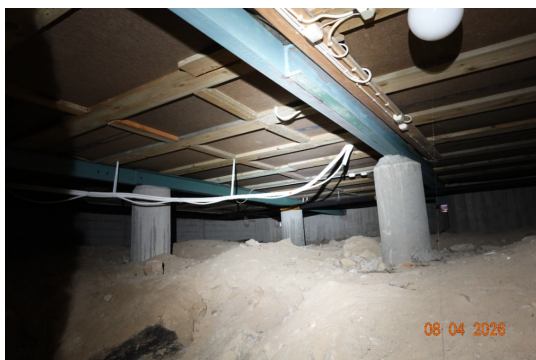
TG 2 Kryp Kjeller

- Det er manglende fuktspærre på bakken.

- Fuktspærre på bakken bør etableres.

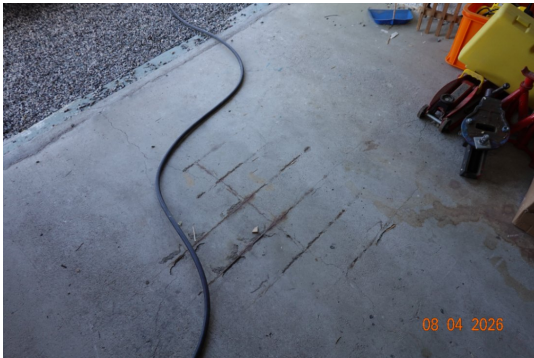
Synlig armering i gulv. Sprekker i støpt gulv.
Eier opplyser: Flassing på leddport.

Synlig armering og sprekker i det støpte gulvet bør utbedres for å hindre videre forringelse av konstruksjonen og redusere risiko for korrosjon i armeringen, som kan føre til ytterligere skader på gulvet. Leddport blir overflatebehandlet før salg.

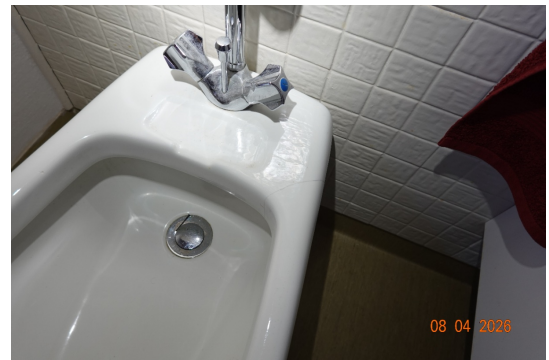
Bad er bygget etter byggeforskrifter gjeldende før 1997.
Bad fra før 1997 gis i denne rapport automatisk TG 3 da det ut fra alder må forventes at behov for oppgraderinger nærmer seg.
Tett sokkel rundt dusjsone hindrer avrenning mot sluk fra baderomets restarealer, skal være et åpent felt.
Eventuelt lekkasjevann utenfor sluksone vil ikke renne fritt til sluk.
Det er påvist sprekke i bide.

Det anbefales at badet/våtrommet totalrenoveres. Ved renovering, påse at alle forhold med tettesjiktet, våtsone, sluk mv. dokumenteres

Kostnadsestimat: 200 000 - 500 000

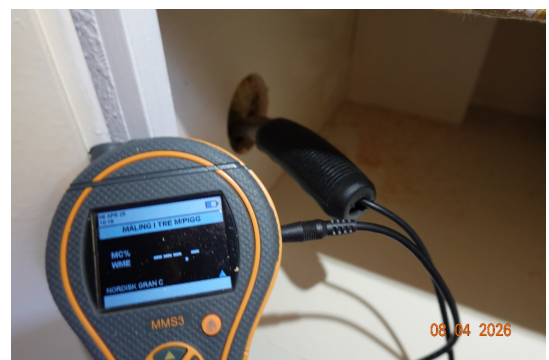
Hulltaking er foretatt nederst på delevegg mot våtsone. Ved bruk av fuktmåler ble det ikke registrert unormale verdier.

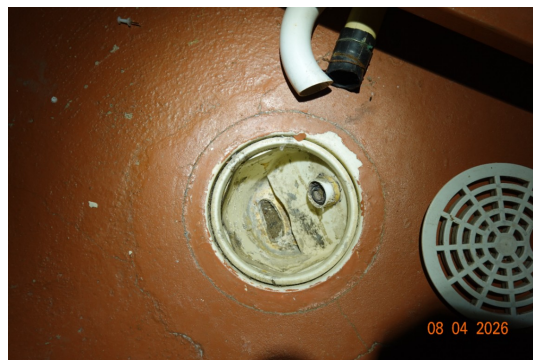
- Det er påvist andre avvik:
Det er boret hull i sluk i kjeller.

Hullet i sluket bør tettes av fagperson for å sikre korrekt funksjon og forhindre lekkasjer eller tilbakeslag.

Kostnadsestimat: Under 20 000

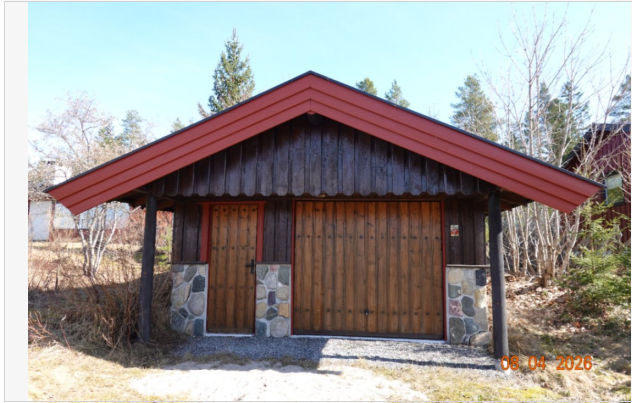
Garasje

Det er påvist sprekker i betonggulv og grunnmur. Setningsskader.

Det er påvist råteskade i torvhaldstokken.
