Enebolig Værnesveien 95
Værnesveien 95
7318 Agdenes

Boligens tekniske tilstand:

Dato: 01/02/2025

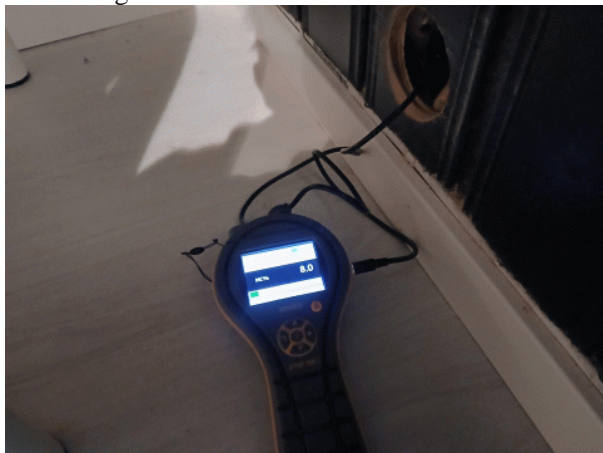
TG 2 9.1.3 Fuktmåling og ventilasjon

Merknader: - Det er målt RH 30,1 % og 22,8 grader i vegg og det er ingen tegn til fukt i vegg.

- Måles det høyere vektprosent enn 20% vil det kunne være tegn på fuktproblematikk i konstruksjonen men her måles vektprosent til 8 %

Ingen tegn til fukt i vegg

-Til luft og avtrekk vurdert som ikke tilfredsstillende i kjellerrom med varig opphold.
