# Tilstandsrapport

Enebolig

Asalkleiva 7, 4580 LYNGDAL

Oppdragsnr.: 20755-1350

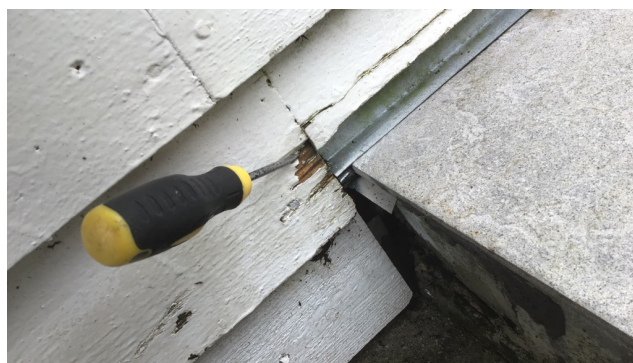
- Luftingen av takkonstruksjonen vurderes og være begrenset/liten.
- Det er registrert begrenset luftespalte ved takutstikk og på øverste loft og mangelfull luftespalte i gesims som tilsier at det ikke kommer tilluft inn i konstruksjonen/kaldt loft.
- Innvendig er det utført begrenset besiktelse på øverste loft ved lofts luke plassert i soverom .
- Lofts luke er liten og har ikke stige.
- Deler av takkonstruksjonen er igjen kledd innvendig og derfor ikke tilgjengelig for kontroll ut over synlige innvendige overflater.

Det bør etableres bedre lufting av takkonstruksjonen med ventiler i gavler for utlufting av loftsrommet.

-Det anbefales at det etableres lofts luke med stige for god tilkomst til loftsrommet. Dette for jevnlig kontroll av innvendige konstruksjoner på kaldt loftet.

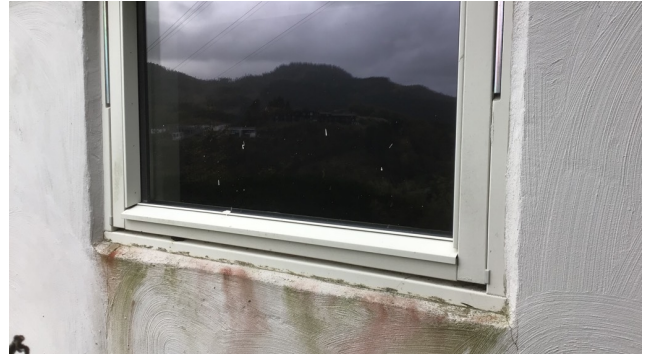
- Karmene i eldre vinduer har noe slitasje og det er sprekker i treverket
  - På enkelte kjellervinduer i mur er det ikke sålebeslag under vinduet.
- Dette kan påføre vinduene stor fukt belastning ved opptrekk av fukt via muren, som videre kan medføre fuktskader på vinduskarmer.

kjeller vindu

- Det anbefales tiltak på enkelte vinduer
- Ellers må normalt vedlikehold beregnes på eldre vinduer med enkelte oppgraderinger på noe sikt på grunn av normal slitasje og elde

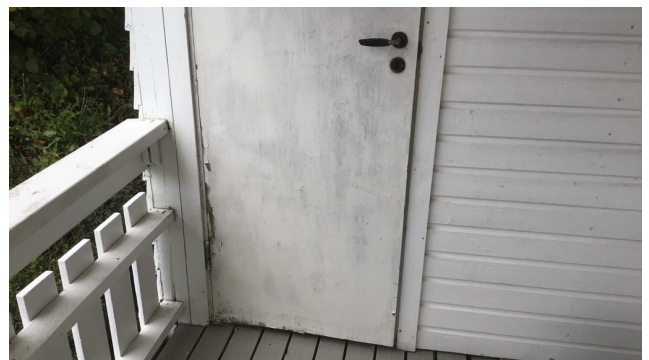
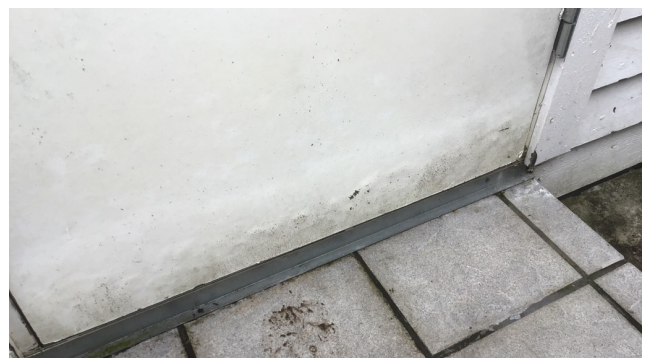
- Det er påvist dør(er) med fukt/råteskader.

Fukt skader i nedkant

Det må påregnes noe vedlikehold og at enkelte dører må skiftes ut.  
Hovedsakelig utvendig bod dører, oppsyn de andre og vedlikehold

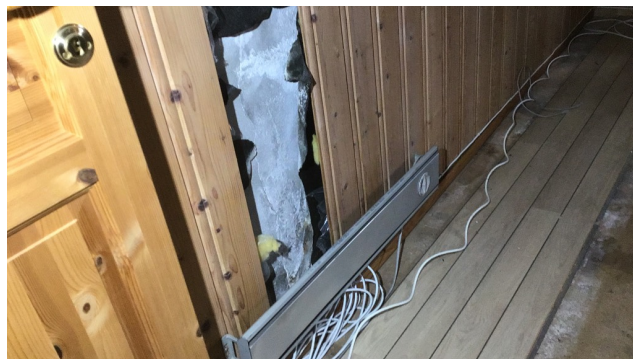
- Det er stedvis påvist synlige skader på overflater.

Diverse overflater fjernet/demontert i kjelleren

- Overflater må utbedres eller skiftes.

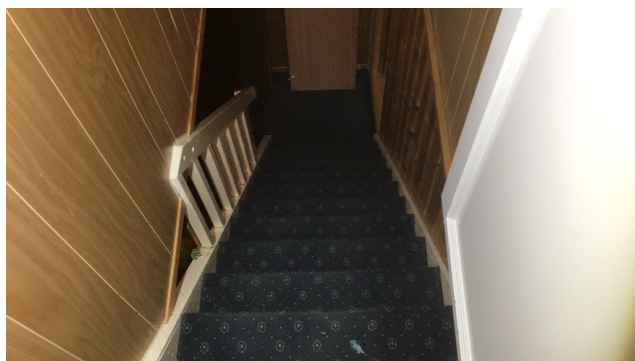
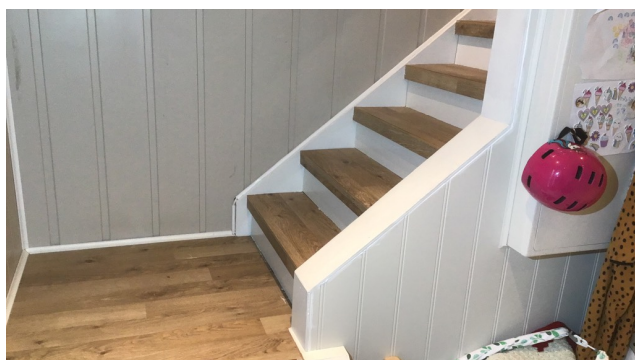
Mangler rekkverk på den nederste delen

- Håndløper må monteres på vegg for å tilfredsstille krav på byggetidspunktet.
- Rekkverk eller annen sikring må monteres for å lukke avviket.

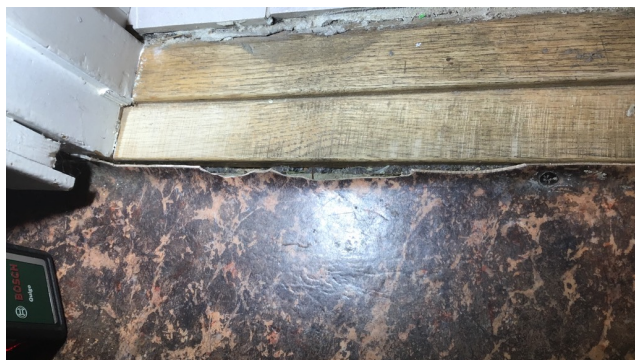
Utettheter i belegg langs dør

-Våtrommets tettesjikt/membran står foran utbedring/utskiftning.

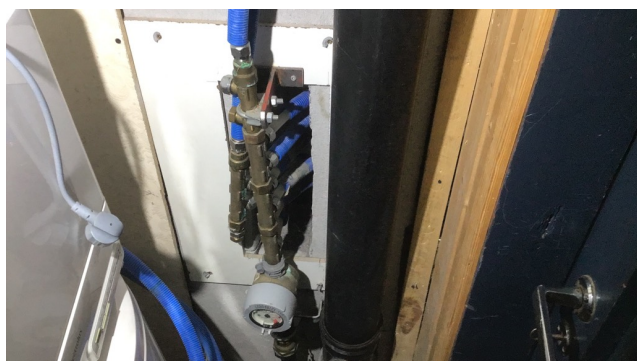
Vannmåler og stoppekran i kjeller

- Tiltak:
  - Det må lages avløp fra røskskapet til rom med sluk
  - Tidspunkt for utskiftning av vannledninger av kobber nærmer seg

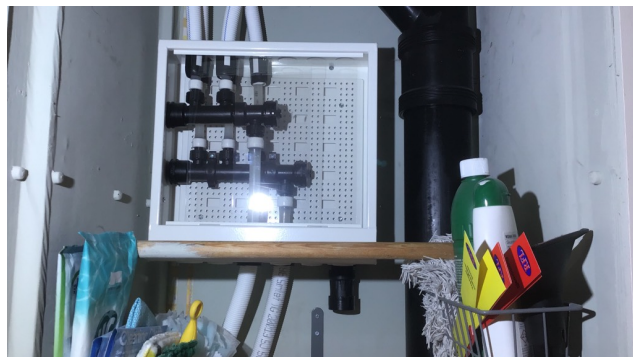
vannskap montert i skap i 1 etg

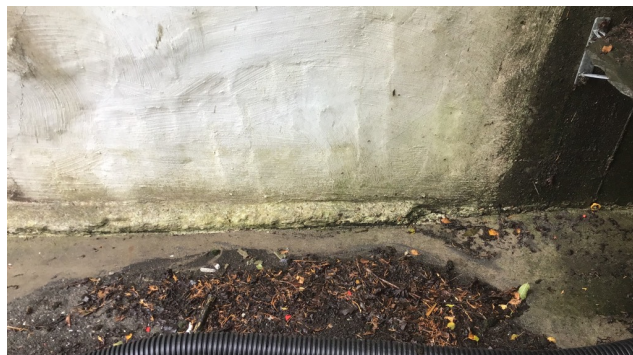
ikke synlig knotteplass langs grunnmur

Tiltak for drenering rundt boligen kan ikke utelukkes. Overvåk tilstanden jevnlig. For å få tilstandsgrad 0 eller 1 må dreneringen skiftes ut, men tidspunktet for når dette er nødvendig er vanskelig å si noe om.

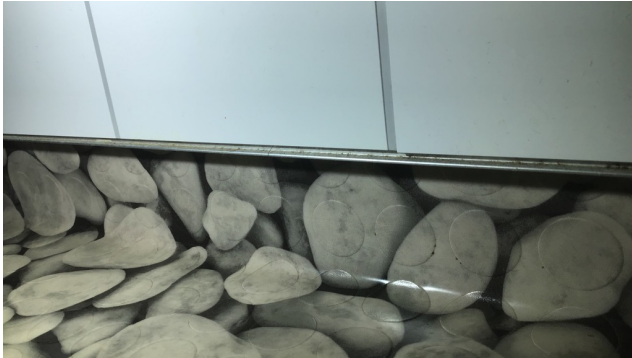
-Våtromsplater er ikke montert fagmessig, det mangler fuging i underkant plater som vil påføre våtromsplater fukt belastning i underkant.

Mangelfull fuging i underkant

- Tiltak:  
-Det må gjøres tiltak på våtromsplater i underkant
