Asalkleiva 7, 4580 LYNGDAL

**Lyngdal/Romskogen -Innholdsrik  
enebolig med stor garasje \*Solrik  
tomt med fin utsikt \*Barnevennlig.**

| Tilstandsrapport ..... | 63 |

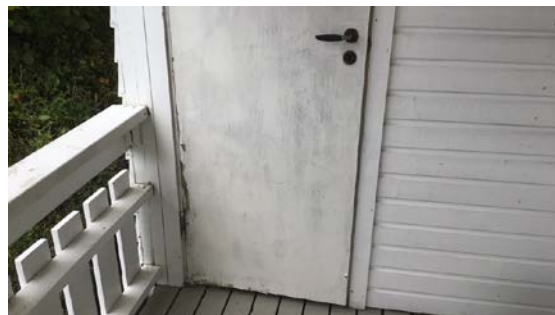
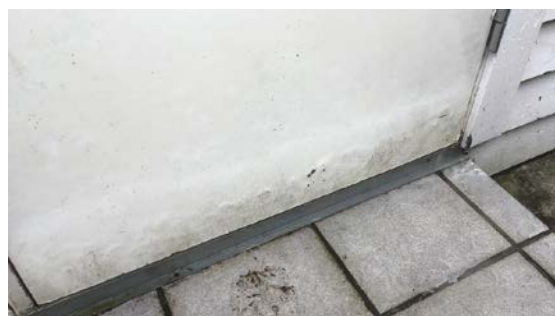
Det er påvist dør(er) med fukt/råteskader.

Fukt skader i nedkant

Det må påregnes noe vedlikehold og at enkelte dører må skiftes ut.  
Hovedsakelig utvendig bod dører, oppsyn de andre og vedlikehold

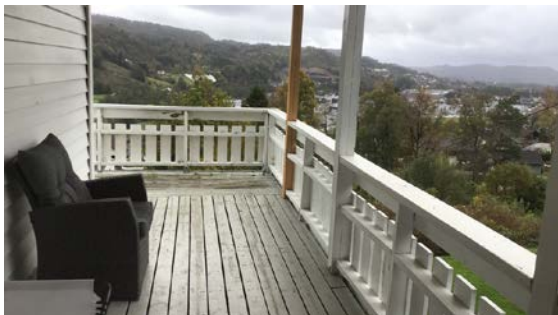
Konsekvens av lavt rekkverk på balkonger er at dette gir økt risiko for fall og fallskader

For at rekkverkene skal ha god sikring mot fall, anbefales det at det gjøres høyere og i tråd med dagens krav til rekkverkshøyde på 1 m.  
Det er imidlertid ikke noe krav om slik forhøyning, da rekkverket ble opprinnelig oppført før nåværende krav ble gjort gjeldende.

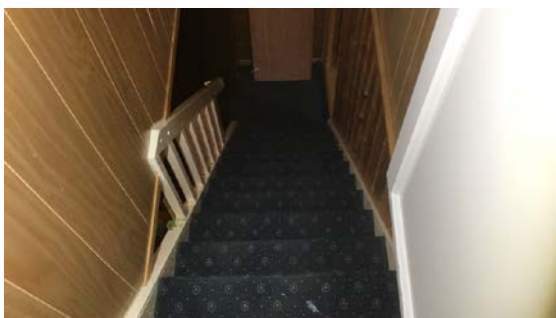
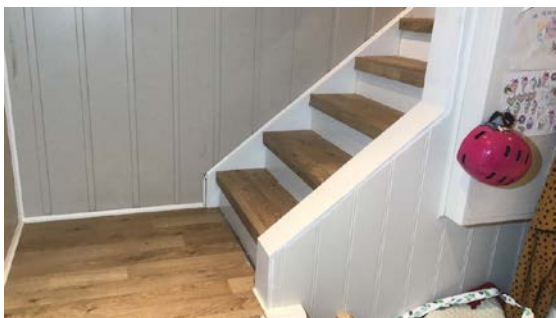
Mangler rekkverk på den nederste delen

- Håndløper må monteres på vegg for å tilfredsstille krav på byggetidspunktet.
- Rekkverk eller annen sikring må monteres for å lukke avviket.

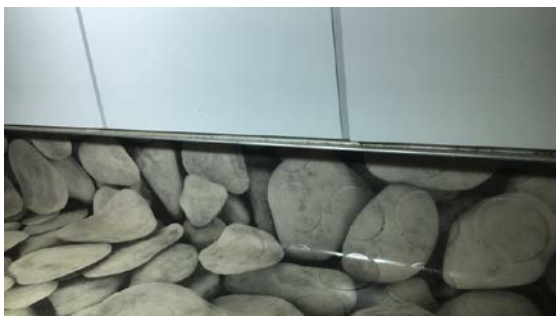
-Våtromsplater er ikke montert fagmessig, det mangler fugging i underkant plater som vil påføre våtromsplater fukt belastning i underkant.

Mangelfull fuging i underkant

- Tiltak:  
-Det må gjøres tiltak på våtromsplater i underkant
