# Tilstandsrapport

Boligbygg med flere boenheter

Førreparken 11 , 5563 FØRRESFJORDEN

# gnr. 79, bnr. 1109, snr. 5

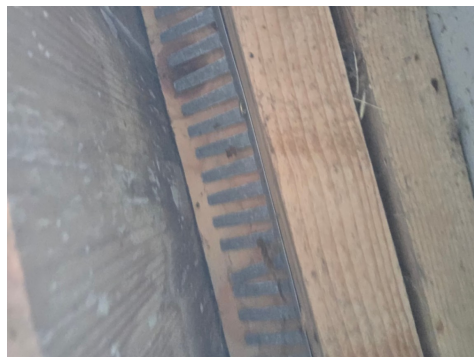
- Det er ingen eller liten lufting i nedre kant av kledning mot grunnmur.
- Bordkledning går stedvis nesten helt ned i terreng.

- Uten tilstrekkelig lufting bak bordkledningen kan fuktighet som trenger inn bak bordene eller gjennom veggen innenfra ikke tørke opp. Dette skaper ideelle forhold for råtesopp og muggvekst.

For liten avstand mellom kledning og terreng øker risikoen for fuktoppsug, råteskader og mugg-/soppvekst, noe som kan gi redusert levetid på kledning og veggkonstruksjon. Avstanden mellom terreng og underkant kledning bør økes til minimum ca. 100 mm, og helst rundt 300 mm, i tråd med SINTEF Byggforsk Byggdetaljer 542.101.

Det er stedvis begrenset eller ingen lufting av bordkledning.

Bordkledning går stedvis nesten helt ned i terreng.

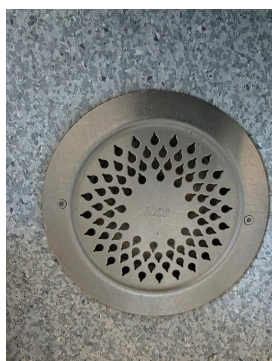
Det er plastsluk og synlig vinylbelegg som tettesjikt.

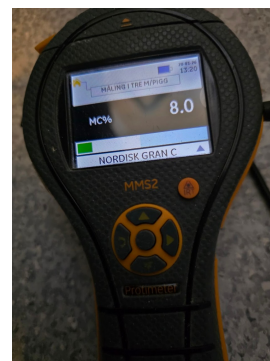
Hulltaking er foretatt uten å påvise unormale forhold. Hulltaking er foretatt ved/i vegg mellom vaskerom og bad. Fuktkvotemåling (vekt%) i konstruksjonen ble målt til 8,0 som ansees som tørt. Hulltaking er gjort som en stikkprøve og er ikke en garanti for at det ikke er fukt andre steder

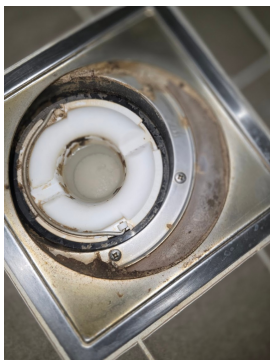
Det er ikke fremlagt dokumentasjon på membran eller tettesjikt. Det er synlig membran i sluk som indikerer at badet er bygget etter gjeldende anbefalinger for etableringsåret.
