# Tilstandsrapport

Leilighet

Gotaasalleen 29, 2050 JESSHEIM

Befaringsdato: 07.09.2025

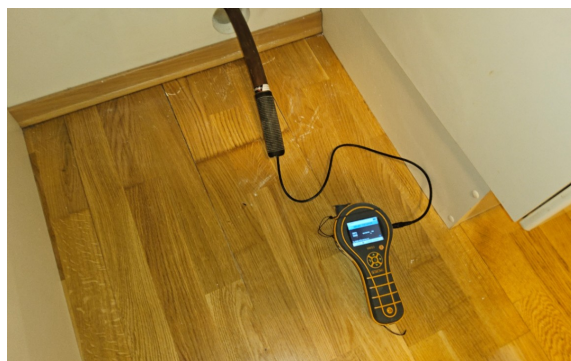
Hulltaking er foretatt uten å påvise unormale forhold. Hulltaking er foretatt ved/i kjøkken. Fuktivotemåling (vekt%) i konstruksjonen ble målt til 0-6.

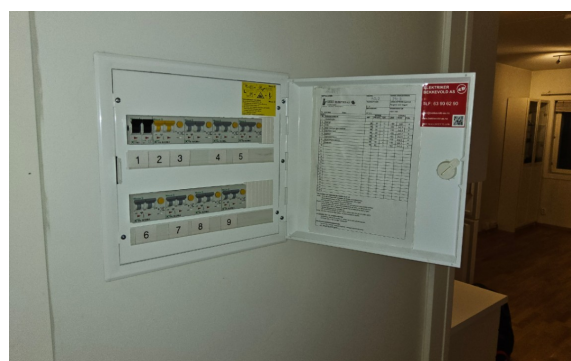
Elektrisk skjult anlegg med automatsikringer.

1. Foreligger det eltilsynsrapport de siste 5 år, og det er ikke foretatt arbeid på anlegget etter denne, utenom retting av eventuelle avvik i eltilsynsrapport (dvs en el-tilsynsrapport uten avvik)?  
**Nei**
