# Tilstandsrapport

Boligbygg med flere boenheter

Torvgata 26 A, 8005 BODØ

Befaringsdato: 21.05.2025

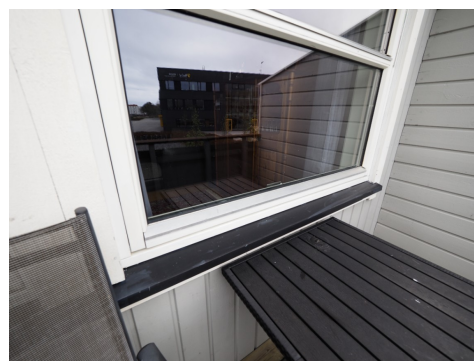
### Vinduer

Vinduer fra byggeår.

Vinduer er malings slitt

Vinduer bør males og smøres opp.

**Kostnadsestimat: 10 000 - 50 000**

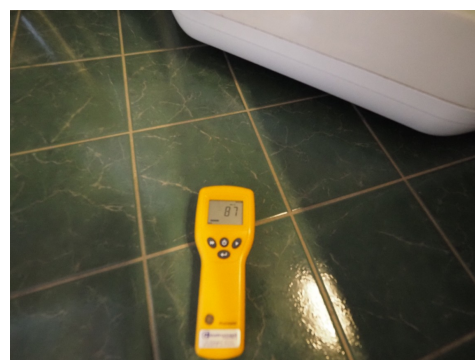
## ! TG 2 Sluk, membran og tettesjikt

Plastsluk fra byggeår

- Sluk har begrenset mulighet for inspeksjon og rengjøring.

- Når sluket har begrenset tilgang, er det vanskelig å rengjøre sluket og å inspisere den for å oppdage skader i membranen/fuger rundt sluket, som er avgjørende for å forhindre lekkasjer.

**Kostnadsestimat: Ingen umiddelbar kostnad**

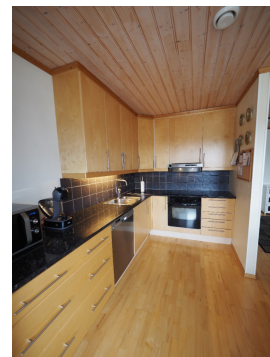
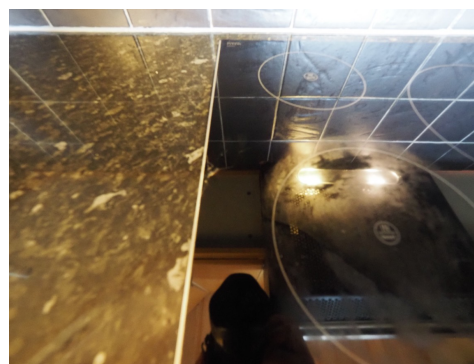
## ! TG 2 Overflater og innredning

Det er sprekk i plate topp.

Sprekk i plate topp

Sprekk i plate topp bør ordnes.

**Kostnadsestimat: Under 10 000**
