# Tilstandsrapport

Fritidsbolig

Sørskjipbåtsvær 12, 8850 HERØY

# gnr. 20, bnr. 10

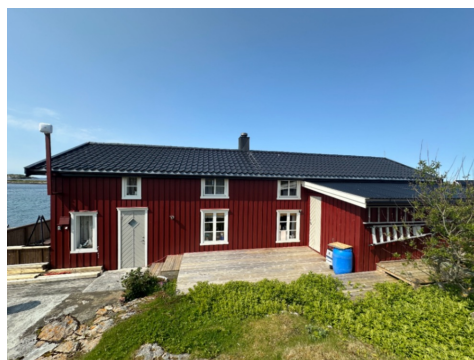
- Det er påvist lekkasje inne ved pipe på loft og stue. Taket må inspiseres nærmere for å finne årsaken til lekkasjen. Det gis TG3 pga. registrert lekkasje.

Tak besiktiget fra bakkenivå

- Overvåk tilstanden jevnlig. For å få tilstandsgrad 0 eller 1 må tekkingen skiftes ut, men tidspunktet for når dette er nødvendig er vanskelig å si noe om.
- Når takteking og undertak begynner å bli gamle, øker risikoen for lekkasjer, noe som kan føre til omfattende og kostbare reparasjoner av underliggende konstruksjoner dersom en ikke foretar tiltak på konstruksjonene før dette oppstår.
- Tidspunkt for utskifting av undertak nærmer seg.
- Dersom avvik ikke utbedres er det fare for videre skadeutvikling.

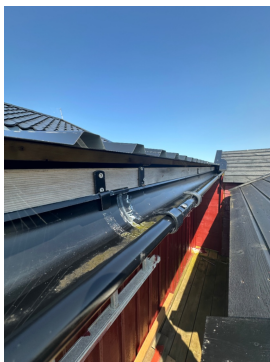
Manglende takfotbeslag utebod

- Overvåk tilstanden jevnlig. For å få tilstandsgrad 0 eller 1 må beslag/renner/nedløp skiftes ut, men tidspunktet for når dette er nødvendig er vanskelig å si noe om.
  - Det er ikke krav om utbedring av snøfangere opp til dagens krav.
- Det må monteres takfotbeslag på utebod. Takfotbeslag er en viktig del av fuktsikringen av forkantsbordet ved takfot. Eksponert forkantsbord forkorter levetiden på materialet med råteskader som følge.
- Kapasitet og tetthet på takrenner og nedløpsrør er ikke vurdert da det var tørt på befaringsdagen. Det anbefales at kjøper foretar egne undersøkelser for å avdekke hvordan nedløpssystemet fungerer under nedbør.

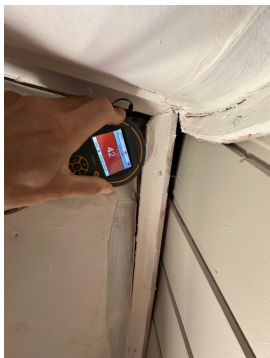
- Det er påvist fukt-/vanninntrengning i tilknytning til pipegjennomføring på loft.

Fuktutslag himling loft

- Påviste skader må utbedres.
  - Det må gjøres nærmere undersøkelser.
- Etablering av dampspærresjikt som enkelt tiltak er sjelden økonomisk gunstig og bør utføres sammen med andre innvendige tiltak. Manglende dampspærresjikt kan føre til fuktskader i overliggende konstruksjoner og bygningsdeler.
- Det anbefales ytterligere undersøkelser for å avklare om lekkasjen har medført skade på tilstøtende deler av takkonstruksjonen og eventuelle isolasjonslag. Eventuelle påviste skader må utbedres i henhold til skadeomfang.
- For kostnadsestimat på utbedring av årsaken til lekkasjen se "Taktekking".
- Deler av bygningsdelen er ikke synlige og har en alder som gjør at det er økt risiko for skjulte feil, siden mye av den forventede levetiden er brukt opp.

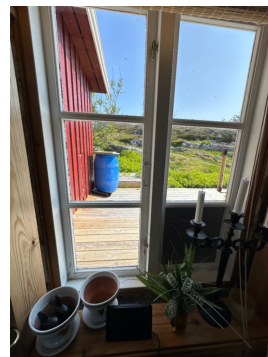
- Det er påvist at enkelte vinduer er vanskelig å åpne/lukke.
- Det er påvist avvik rundt innsettsdetaljer.
- Det er påvist noen glassruter som er punktert eller sprukne.
- Karmene i vinduer er slitte og det er sprekker i trevirket.
- Utvendige beslagløsninger er ikke fagmessig utført.

Knust rute på vindu

- Det bør gjøres tiltak for å lukke avviket.
- Det må foretas lokal utbedring.
- Belistning/vannbrett må utbedres og overganger tettes.
- Det må etableres beslag for å lede vannet bort fra ytterdør. Det må påregnes noe vedlikehold på de enkelte vinduene, mens de andre bør skiftes ut.

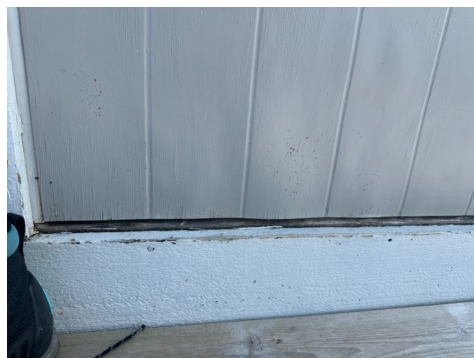
- Det er påvist avvik rundt innsettsdetaljer.
- Det er påvist dør(er) med fukt/råteskader.
- Det er påvist dører som er vanskelig å åpne eller lukke.
- Det er påvist utetthet/åpning mellom dørblad og dørkarm. Dvs. at kaldtrekk kan oppstå.
- Karmene i dører er værslitte utvendig og det er sprekker i trevirket.
- Det er påvist rustskader i metalleder i og rundt dører.
- Dører har råteskader.
- Utvendige beslagløsninger er ikke fagmessig utført.
- Samtlige dører har skader og bør skiftes ut.
- Det er påvist oppsvulmet dørblad.
- Det mangler beslag over og under dørene.
- Det er påvist rustskader på hengsler og beslag.

Oppsvulmet dørblad ytterdør

- Andre tiltak:
- Døren(e) står foran utskiftning.
- Det bør gjøres tiltak for å lukke avviket.
- Belistning/vannbrett må utbedres og overganger tettes.
- Råteskadede dører må skiftes ut.
- Det må påregnes utskifting/lokal reparasjon av ytterdørene.
- Utette dører kan føre til fuktskader i konstruksjonen samt kaldtrekk.
- Det må etableres beslag for å lede vannet bort fra ytterdør.

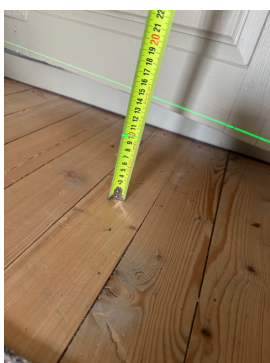
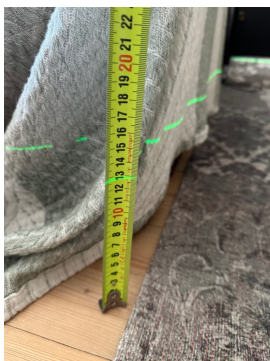
- Det er målt høydeforskjell på mellom 15-30 mm gjennom hele rommet. Tilstandsgrad 2 gis med bakgrunn i standardens krav til godkjente måleavvik.
- Målt høydeforskjell på mellom 10 - 20 mm innenfor en lengde på 2 meter. Tilstandsgrad 2 gis med bakgrunn i standardens krav til godkjente måleavvik.
- Målt høydeforskjell på over 20 mm innenfor en lengde på 2 meter. Tilstandsgrad 3 gis med bakgrunn i standardens krav til godkjente måleavvik.
- Målt høydeforskjell på over 30 mm gjennom hele rommet. Tilstandsgrad 3 gis med bakgrunn i standardens krav til godkjente måleavvik.
- Det er påvist store sprekker mellom gulv og gulvlist
- Det er påvist sterke rystelser i enkelte rom.

Målt avvik på 2m

- For å få tilstandsgrad 0 eller 1 må høydeforskjeller rettes opp. Det vil imidlertid sjelden være økonomisk rasjonelt som et enkeltstående tiltak i en bolig som dette. Dersom boligen en gang skal renoveres, kan man vurdere slike tiltak.
- For å få tilstandsgrad 0 eller 1 må høydeforskjeller rettes opp. Ytterligere undersøkelser må foretas for å få kartlagt omfanget for utbedring.
- Ytterligere undersøkelser må foretas for å få kartlagt tilstanden og omfanget på eventuelle skader.

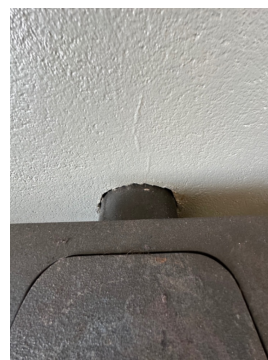
Utetthet i rørgjennomføring mot skorstein

- Det anbefales å montere ildfast plate under luker på pipe.
- Sprekker rundt røykrør tettes med egnet mørtel/tettemasse.
- For å beskytte brennbar gulv mot glør og varm aske ved feiling må gulvet dekkes med en ubrennbar plate.
- Kjøper bør undersøke nærmere med det lokale brann- og feiervesenet.

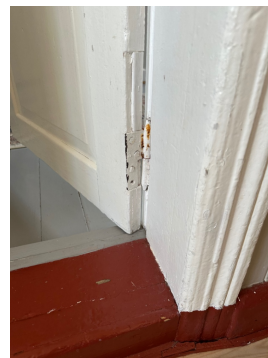
- Det er påvist avvik som tilsier at det bør foretas tiltak på enkelte dører.
  - Enkelte av innvendige dører har en del slitasje.
- Det er påvist skader på beslag/hengsler.

Flere skader på innvendige dører

- Enkelte dører må justeres.
- Det bør foretas tiltak på enkelte dører.

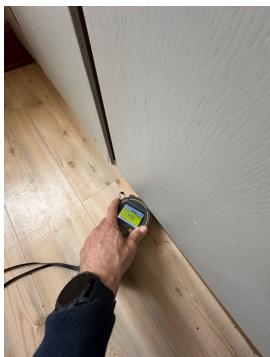
- Ved befarings ble det utført fuktmåling med indikasjonsfuktmåler. Det ble registrert forhøyede verdier i gulvet foran vaskeskapet.
- Vanntilførsel og vannmengde er ikke undersøkt og vurdert da vannet var stengt på befaringsstidspunktet.

Forhøyet fuktverdi ved vask på kjøkken

- Det må gjennomføres ytterligere undersøkelser.
- Det er viktig å merke seg at fuktindikatormålinger kan være beheftet med noe usikkerhet. Derfor anbefales det å gjennomføre grundigere undersøkelser for å bekrefte omfanget av fuktindikatorutslagene og identifisere kilden. Dette kan innebære bruk av mer avanserte fuktmålere, inspeksjon bak overflatematerialer etc.
- Det presiseres at indikationsmåling er en usikker metode, men kan i enkelte tilfeller gi signaler om mulig fuktproblematikk i overflater og underliggende konstruksjoner. Det anbefales nærmere undersøkelser, da eventuelle fuktskader over tid kan utvikle seg og få større omfang.
- Vanntilførsel og vannmengde bør undersøkes nærmere av kjøper.

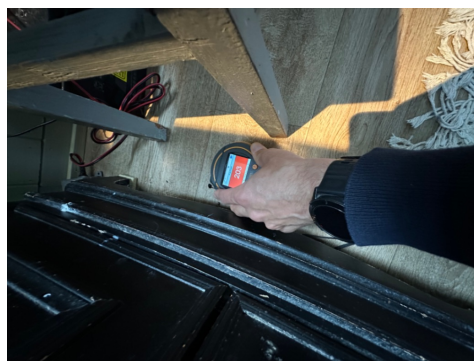
- Rommet mangler nødvendig ventilasjon. Kun åpningsbart vindu.
- Ved befaring ble det utført fuktmåling med indikationsfuktmåler. Det ble registrert forhøyede verdier flere plasser på gulvet.
- Vanntilførsel og vannmengde er ikke undersøkt og vurdert da vannet var stengt på befaringstidspunktet.
- Det er registrert rørgjennomføringer gjennom gulv som er utette.

Fuktslag gulv toalettrom

- Vanntilførsel og vannmengde bør undersøkes nærmere av kjøper.
- Alle rørgjennomføringer må tettes for å hindre kald luft til å trenge inn i konstruksjonen eller tilkomst av skadedyr.

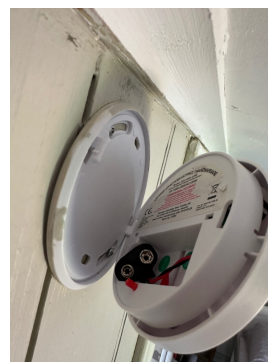
Røykvarsler mangler batteri. Ikke funksjonstestet.

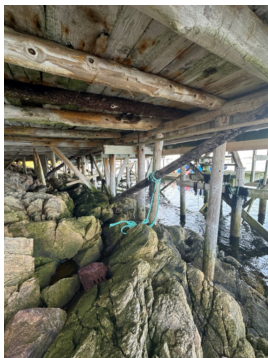
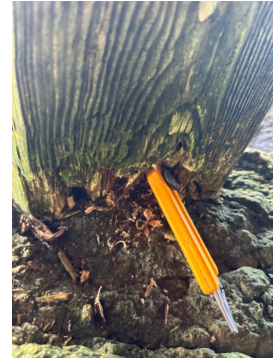
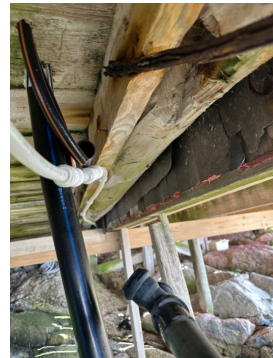
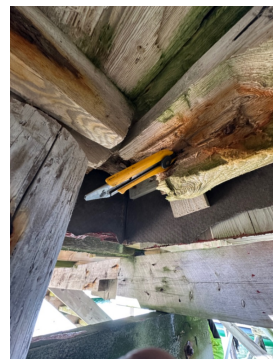
- Det er registrert råteskader i trepåler og tømmerstokker.
- Det er registrert skader på beslag og festemidler. Enkelte beslag har omfattende rustangrepet.
- Det er registrert trepåler som ikke er fundamentert til underlaget.

Bygget er oppført med åpen fundamentering bestående av grove tømmerdimensjoner, understøttet av tre påler. Enkelte påler er forankret i fjell, mens andre står løst på underlaget. Det er montert ulike skråavstivere for stabilisering. Konstruksjonen er sammenføyd med en kombinasjon av beslag, festemidler (skruer og bolter) samt ulike typer treforbindelser. Deler av konstruksjonen ligger under høyyvann/flo.

- Tiltak:
  - På grunn av risiko for skjulte skader anbefales det videre undersøkelse av bygningssakkyndig, herunder kartlegging av mulig innvendig råte i tilsynelatende friske konstruksjonsdeler.
  - Utskifting og forsterkning av fundamentet må påregnes. Det samme gjelder utskifting og utbedring av beslag og festemidler.
  - Kostnadsestimat omfatter kun kostnader for nærmere undersøkelser og ikke utbedringer.
