**Autentisk rorbu i det historiske  
fiskeværret Skipbåtsvær på  
nydelige Helgelandskysten!**

# Tilstandsrapport

gnr. 20, bnr. 10

Befaringsdato: 12.06.2025

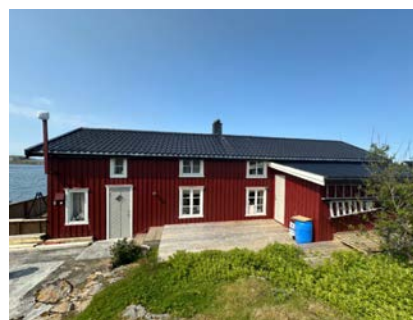
Taktekkingen er av stål/aluminiumsplater. Taket er besiktiget fra bakkenivå. Siden taket (takkonstruksjon, taktekking og skorstein) kun er observert fra bakkenivå, er vurderingen begrenset av dette. Det er ikke sikkerhetsmessig forsvarlig å bevege seg ut på taket eller observere fra stige. Selv om det ikke er avdekket skader under befaringen, betyr ikke dette at det ikke foreligger skader som en besiktigelse på taket kan avdekke. Vær oppmerksom på denne risikoen. En undersøkelse av taket kan utføres av en fagperson under tilstrekkelige sikkerhetsforhold.

Tak besiktiget fra bakkenivå

- Oppgitt kostnadsestimat omfatter kun nærmere undersøkelse samt lokal utbedring av årsaken til lekkasjen, og inkluderer ikke eventuell omfattende rehabilitering.

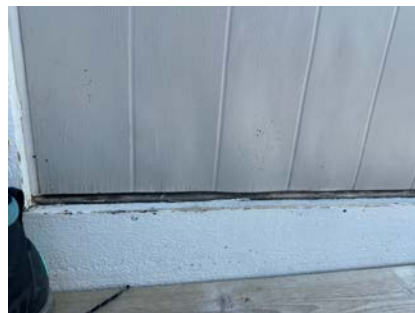
Det er påvist avvik rundt innsettsdetaljer. Det er påvist dør(er) med fukt/råteskader. Det er påvist dører som er vanskelig å åpne eller lukke. Det er påvist utetthet/åpning mellom dørblad og dørkarm. Dvs. at kald trekk kan oppstå. Karmene i dører er værslitte utvendig og det er sprekker i trevirket. Det er påvist rustskader i metalldele i og rundt dører. Dører har råteskader. Utvendige beslagsløsninger er ikke fagmessig utført.

- Samtlige dører har skader og bør skiftes ut.
- Det er påvist oppsvulmet dørblad.
- Det mangler beslag over og under dørene.
- Det er påvist rustskader på hengsler og beslag.

Oppsvulmet dørblad ytterdør

- Andre tiltak:
- Døren(e) står foran utskifting.
- Det bør gjøres tiltak for å lukke avviket.
- Belistning/vannbrett må utbedres og overganger tettes.
- Råteskadede dører må skiftes ut.
- Det må påregnes utskifting/lokal reparasjon av ytterdørene.
- Utette dører kan føre til fuktskader i konstruksjonen samt kaldtrekk.
- Det må etableres beslag for å lede vannet bort fra ytterdør.

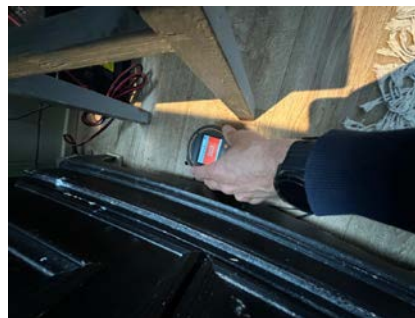
Det er påvist skade som følge av angrep av fukt/råte. Toalettrom har ingen ventilering fra rommet, NS 3600 krever mekanisk avtrekk for å kunne gi TG 0/1. Toalettrom mangler tilluftsventilering, f.eks. spalte/ventil ved dør.  
Det er målt høyt fuktinnhold i gulv.

- Rommet mangler nødvendig ventilasjon. Kun åpningsbart vindu.
- Ved befaring ble det utført fuktmåling med indikationsfuktmåler. Det ble registrert forhøyede verdier flere plasser på gulvet.
- Vanntilførsel og vannmengde er ikke undersøkt og vurdert da vannet var stengt på befaringstidspunktet.
- Det er registrert rørgjennomføringer gjennom gulv som er utette.

Fuktslag gulv toalettrom

- Alle rørgjennomføringer må tettes for å hindre kald luft til å trenge inn i konstruksjonen eller tilkomst av skadedyr.
