# Tilstandsrapport

Tomannsbolig

Nordli 8, 9300 FINNSNES

Befaringsdato: 04.07.2025

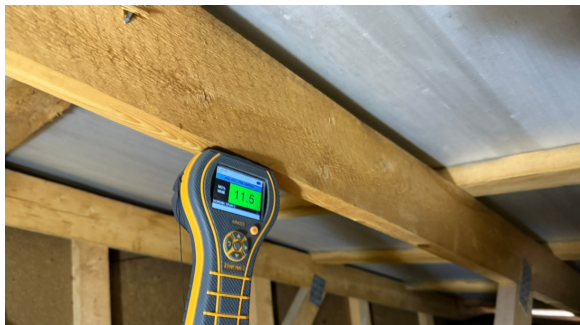
- Det er begrenset/dårlig ventilering av takkonstruksjonen.
- Det er fra loft/kryploft påvist indikasjoner på at det er punktering av dampsperre, som medfører svekket effekt av dampsperrfunksjonen.
- Det er påvist avvik rundt gjennomføringer i takflaten.

Fuktmåling i sperre. Bildet viser også at undertaket er montert over lekteren, noe som er feil utførelse.

Undertak må monteres riktig for å redusere risiko for fuktskader. Det anbefales at det monteres dampsperre i etasjeskillet mellom varm- og kald del av konstruksjonen. Avvik ved dampsperre fører til at fuktig «inneluft» trekker gjennom konstruksjonen og kondenserer på kald del av konstruksjonen.

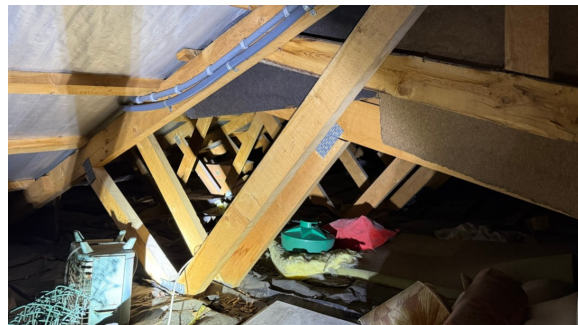
Manglende brannskille mot naboseksjonen.

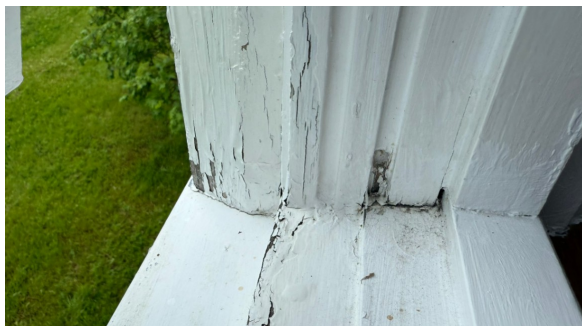
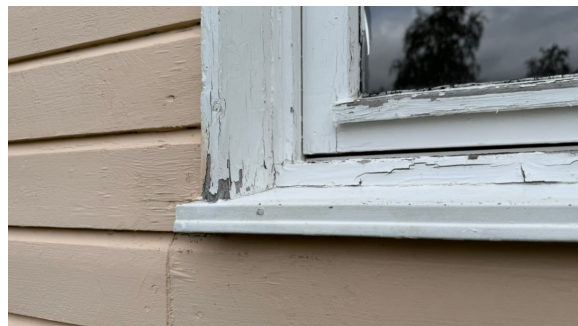
- Det er påvist avvik rundt innsettingsdetaljer.

Eksempel på vedlikeholdsbehov

Ved unnlatelse av utvendig vedlikehold vil funksjonssvikt oppstå.

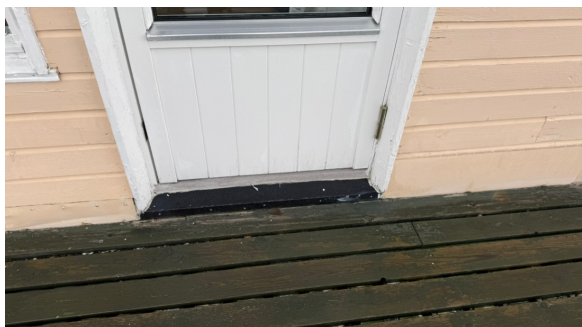
Balkongdøren har fuktskader på utsiden.

Utvendig side av balkongdøren

- Det må påregnes noe vedlikehold og at enkelte dører må skiftes ut.

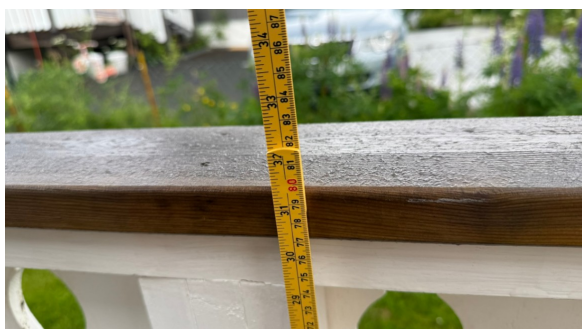
Rekkverket er 80cm. På oppføringstidspunktet for verandaen var kravet 90 cm.

Rekkverkshøyde må endres for å tilfredsstille krav på byggemeldingstidspunktet. Feil ved rekkverk øker risiko for fall med personskader. Årsak til skjevhetene i verandaen er ikke kartlagt. Det kan være ustabile fundamenter, skjevheter i søyler eller underdimensjonerte konstruksjoner. Konsekvens av skjevheter kan være sammenbrudd. Ytterligere undersøkelser anbefales slik at riktige tiltak kan iverksettes før ytterligere skade oppstår.

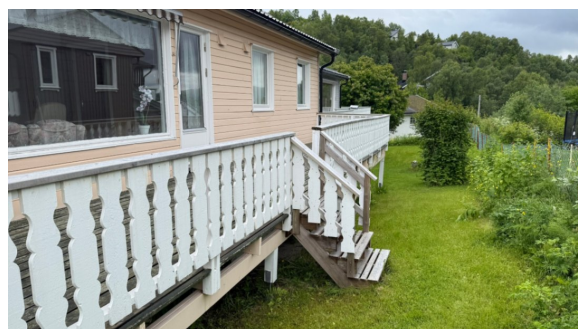
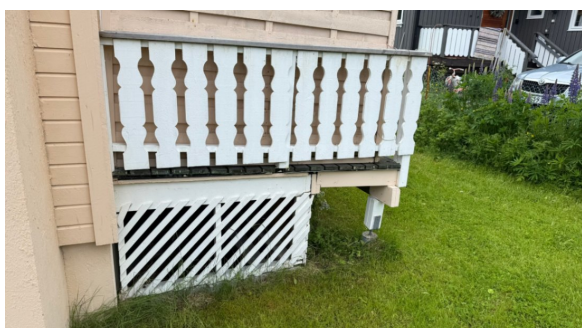
Bildet viser skjevheter i konstruksjonen

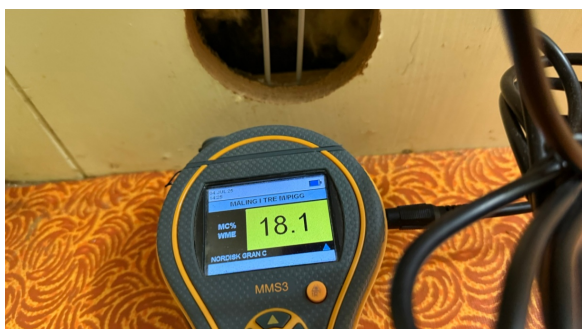
- Det er gjennom målinger påvist høyt fuktnivå i trevegger i underetg./kjeller, det er derfor ikke foretatt hulltaking

Fuktnivået, rundt 18 vektprosent, overstiger anbefalte verdier for slike konstruksjoner, og er innenfor et område hvor sopp og råte kan utvikles over tid. Konstruksjonen er i tillegg skjult bak plater, noe som gjør det vanskelig å oppdage skader før de har utviklet seg. Kombinasjonen av høy fukt og feil materialbruk øker risiko for skader. Dette gjelder ikke bare teknisk tilstand, men også inneklimaet i rommet. Ved høy fuktbelastning i skjulte konstruksjoner er det risiko for muggsopp og dårlig luftkvalitet.

Den utforede veggen mot terreng har dokumenterte feil og svakheter som gir risiko for utvikling av fuktskader. Fukttinnholdet er allerede på et kritisk nivå, og det er tydelige tegn på aktiv kondens. Konstruksjonsoppbygningen er i strid med anbefalt praksis, og det foreligger derfor et avvik med potensiell skaderisiko.

Fuktmåling i utforet vegg under terreng

Det må gjøres jevnlig kontroll av forhold knyttet til utforede vegger og gulv under terreng. Utforede vegger under terreng er en risikokonstruksjon hvor vi ofte ser skader.

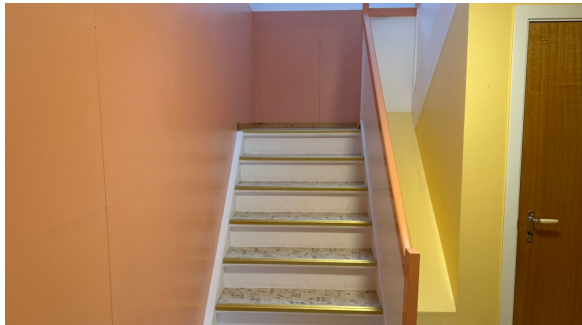
Det mangler håndløper på en side i trappen

- Rekkverket er såpass lavt at det på grunn av sikkerhetsmessige forhold anbefales økning av høyde.
- Håndløper må monteres på vegg for å tilfredsstille krav på byggetidspunktet.

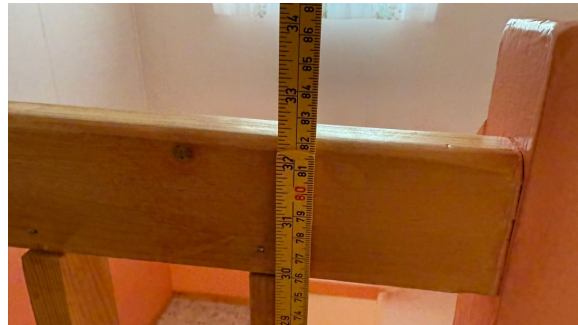
Rekkverket er 82cm høyt. Kravet på oppføringstidspunktet var 90cm

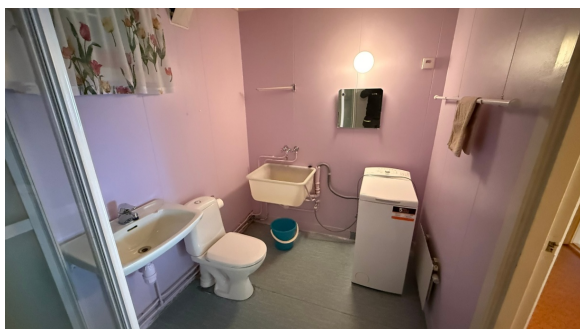
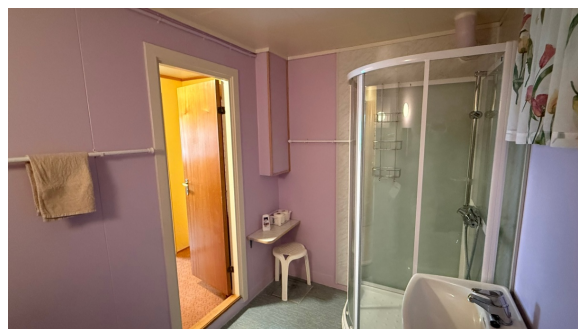
Vaskerom

Det er ikke tettesjikt på veggene. Veggene vil derfor ikke tåle å bli utsatt for direkte vann uten at det oppstår skader i overflater og potensielt i skjulte deler av konstruksjonen.

Det er gjort fuksøk, jeg ikke funnet negative fuktindikasjoner. Årsak kan være at rommet ikke har vært i bruk den siste tiden. Dusjkabinettet er helt avgjørende for at det ikke har oppstått fuktskader i rommet.

- Våtrommet har behov for omfattende oppgraderinger. For å sikre en løsning som oppfyller gjeldende krav, bør tettesjikt, sluk og røropplegg oppgraderes og dokumenteres.
- Manglende oppgradering av våtrommet medfører høy risiko for at konstruksjonene ikke vil tåle vanlig bruk av vann eller lekkasjer. Selv om det er dusjkabinett, er det fortsatt en betydelig risiko for at våtrommets konstruksjoner ikke tåler lekkasjer. Dette kan føre til fuktskader på tilstøtende konstruksjoner.

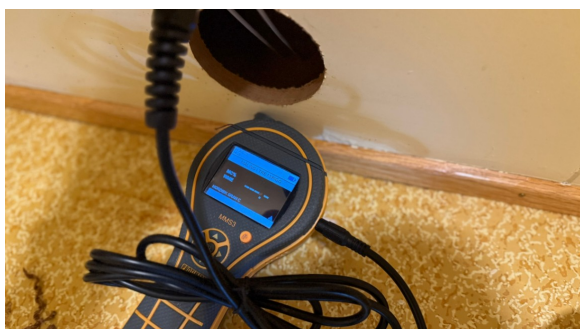
Hulltaking er foretatt uten å påvise unormale forhold. Hulltaking er foretatt fra boden mot dusjkabinettet. Fuktkvotemåling (vekt%) i konstruksjonen ble ikke registrert. Våre fuktmålere angir ikke fuktverdier lavere enn 6vektprosent.

Fuktmåling i vegg inn mot vaskerommet

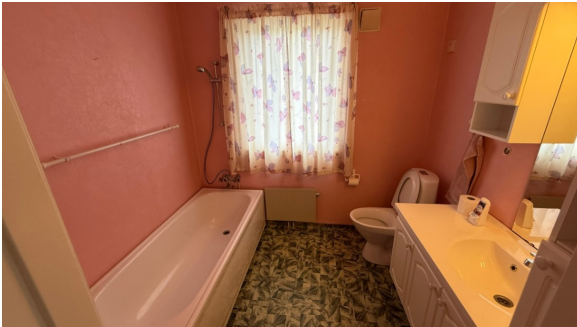
Oversikt bad

Det er ikke tettesjikt på veggene. Veggene vil derfor ikke tåle å bli utsatt for direkte vann uten at det oppstår skader i overflater og potensielt i skjulte deler av konstruksjonen. Vinduet er plassert i våtsone, noe som øker risiko for skader.

Det er gjort fuksøk, jeg ikke funnet negative fuktindikasjoner. Årsak kan være at rommet ikke har vært i bruk den siste tiden.  
Det er ikke fall på gulvet.

- Våtrommet har behov for omfattende oppgraderinger. For å sikre en løsning som oppfyller gjeldende krav, bør tettesjikt, sluk og røropplegg oppgraderes og dokumenteres.
- Manglende oppgradering av våtrommet medfører høy risiko for at konstruksjonene ikke vil tåle vanlig bruk av vann eller lekkasjer. Dette kan føre til fuktskader på tilstøtende konstruksjoner.

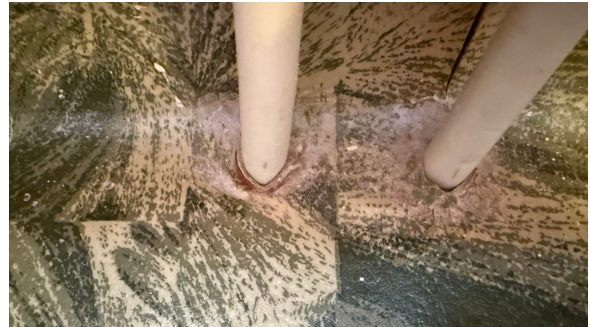
Utette rørgjennomføringer

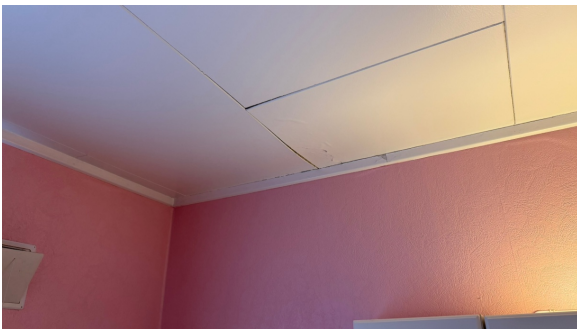
Rommet er ventilert med naturlig ventilasjon via klaffeventil i vegg. Ventilasjonen kan oppleves som dårlig ved dusjing.  
Det er fuktskader i himlingen. Årsaken til dette er trolig sammensatt av mangelfull ventilasjonsløsning, lite isolasjon i himlingen og utett dampspærre.

Fuktmerker i himlingen

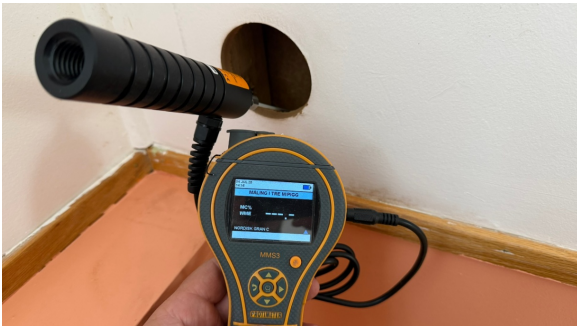
Hulltaking er foretatt uten å påvise unormale forhold. Hulltaking er foretatt fra trappen mot badekaret. Fuktkvotemåling (vekt%) i konstruksjonen ble ikke registrert. Våre fuktmålere angir ikke fuktverdier lavere enn 6vektprosent.

Fuktmåling i vegg mot badekaret
