# Tilstandsrapport

Boligbygg med flere boenheter
-

Amundrødveien 5, 3295 HELGEROA
-

Rapportdato: 17.10.2024

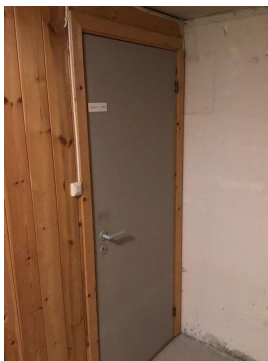
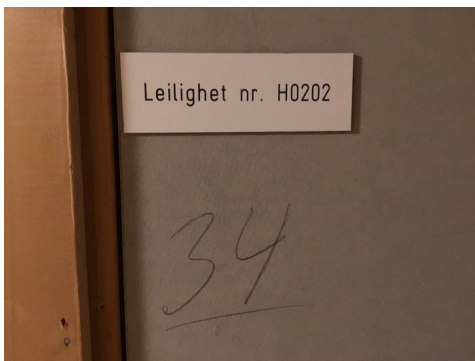
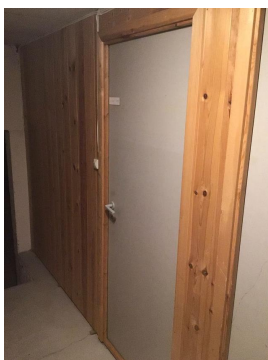
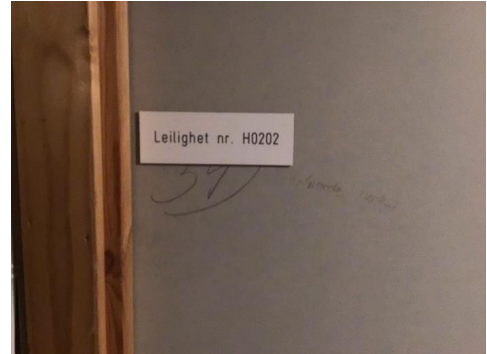
## ! TG 1U Andre innvendige forhold - 2

Det er 2 stk. boder på ca. 4 og 8 m<sup>2</sup> i kjeller som tilhører leilighet. De er merket med leilighet nr H202. Det settes ingen TG på dette.

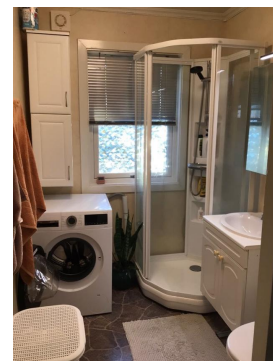
Bad/vaskerom ligger med tilkomst fra stue/kjøkken. Det er i følge forrige rapport pusset opp i 2010. Noe nytt i 2013 og 2024.

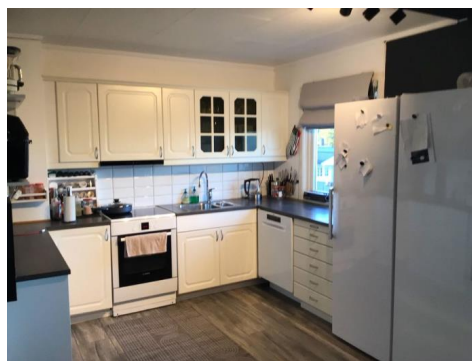
Innredningen og overflater med for det meste normal overflateslitasje. Noe små merker på fronter og slitasje i skap settes for seg til TG2. Det er i følge forrige selger montert nytt underskap mellom ytterdør og kjøkken, samt ny benkeplate, vask og blandebatteri i 2015. Det ble ikke registrert fukt i typiske fuktutsatte steder som oppvaskbenk, oppvaskmaskin eller kjøleskap. Det er ikke flyttet på innredninger eller utstyr. Det er montert vv-tank i benkeskap. Merke i himling etter lampe.

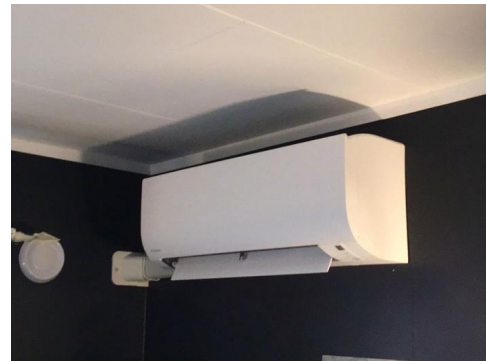
Det er montert en luft-luft varmepumpe i stue/kjøkken. Normal slitasje.

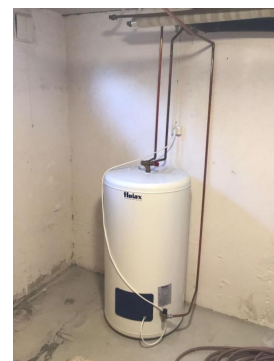
### ! TG 2 Varmtvannstank

HØIAX VV-tank på 200 liter fra 2005. Den står plassert i bod i kjeller. Det er ikke sluk i rommet.

- Det bør etableres tilfredsstillende avrenning eller lekkasjesikring ved varmtvannstank.
- Det bør etableres tilfredsstillende el-tilkobling etter gjeldende forskrift.

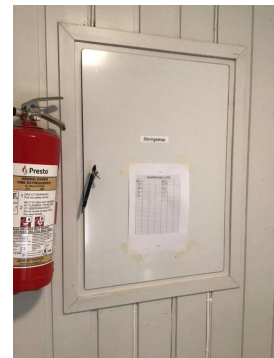
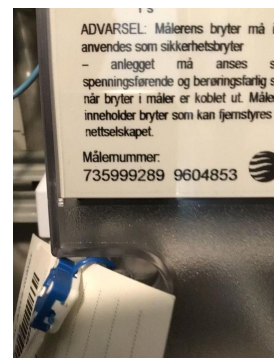
### ! TG 2 Elektrisk anlegg

TG2 settes pga: Det foreligger ikke samsvarserklæring

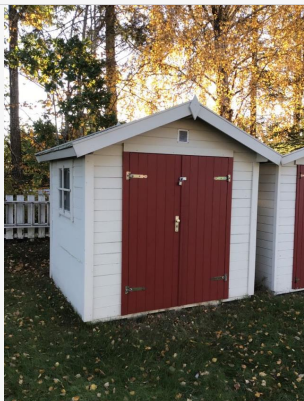
## Bod

Det er oppført en enkel bod på ca. 4 m<sup>2</sup> på tomten. Oppført i trekonstruksjoner. Det er pappshingel som takteking. For det meste normal slitasje. Noe fuktskjolder på innside av yttervegger i bod.
