# Tilstandsrapport

Enebolig

Møllevegen 13, 2910 AURDAL

Befaringsdato: 22.09.2025

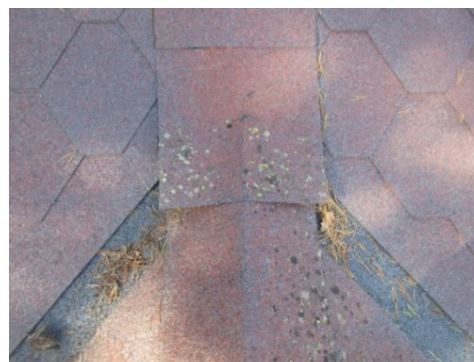
- Mer enn halvparten av forventet brukstid er passert på taktekkingen. Mønepanner i vinkel er ikke fagmessig utført. Mønnet ligger ikke ned til takflaten og har begynt å sprekke. Stedvis noe mose på taket.

- Overvåk tilstanden jevnlig. For å få tilstandsgrad 0 eller 1 må tekkingen skiftes ut, men tidspunktet for når dette er nødvendig er vanskelig å si noe om.

Legge mønepanner ned til takflaten og oppunder shingel på hovedtaket. Vaske taket med mosefjerner.

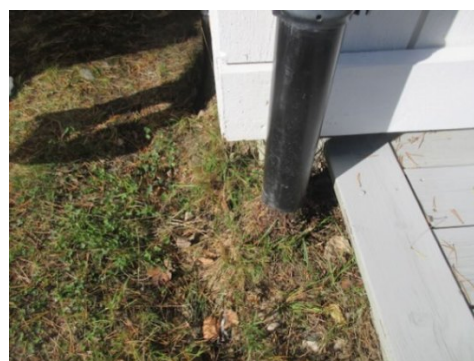
### TG 2 Nedløp og beslag

Utvendige beslag og takrenner/nedløp i metall.

- Det bør lages system for bortledning av vann fra taknedløp ved grunnmur.

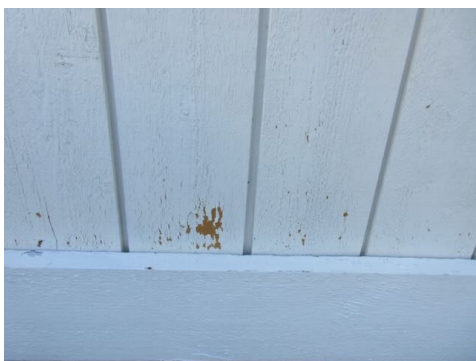
### TG 2 Veggkonstruksjon

- Det er ingen eller liten lufting i nedre kant av kledning mot grunnmur.
- Det er avvik:

- Tiltak:
  - Uten tilstrekkelig lufting bak bordkledningen kan fuktighet som trenger inn bak bordene eller gjennom veggen innenfra ikke tørke opp. Dette skaper ideelle forhold for råtesopp og muggevekst.
- Skrape og male hele boligen.

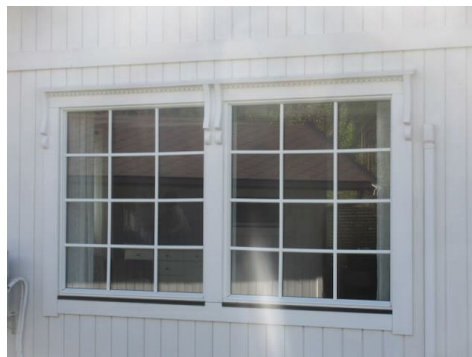
## TG 2 Vinduer

- Det er påvist avvik rundt innsettsdetaljer.

Det er ikke montert beslag over vannbrett over vinduer. Dette gjelder spesielt vindu i ene gavl.

Montert beslag over vannbrett over vinduer i gavl.

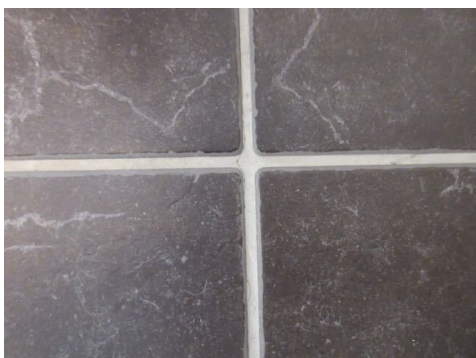
### ! TG 2 Overflater Gulv

- Det er mulighet for at det kan forekomme vannlekkasje på våtrommet hvor vann ikke vil gå til sluk.
- Det er påvist at flisfuger har riss/sprekker.
- Det er påvist at høydeforskjell fra topp slukrist til gulv/synlig topp membran ved dørterskel er mindre enn 25 mm.

- Fuger bør skiftes ut.
- Slike riss/sprekker kan indikere bakenforliggende fuktskader, og konstruksjonen bør observeres jevnlig for å vurdere utvikling.
- Til tross for avviket i fall/høydeforskjell til sluk, vil gulvet fortsatt kunne lede vann mot sluket, men med redusert effektivitet. Dette kan potensielt øke risikoen for vannansamling i enkelte områder av badet.

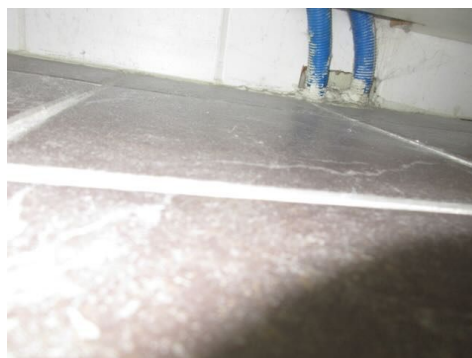
### ! TG 2 Sluk, membran og tettesjikt

- Det er påvist mangelfull/feil utførelse rundt rørgjennomføringer e.l. som gir fare for fukt i konstruksjonen i våtsone.
- Mer enn halvparten av forventet brukstid er passert på membranløsningen.

- Det er viktig å merke seg at levetiden til en membran varierer basert på kvalitet, installasjon og bruk. Eldre membraner kan bli sprø og sprekke opp, noe som fører til at de mister sin vanntettende funksjon. Dette kan resultere i vannlekkasjer gjennom vegger og gulv og fuktskader.
- Det må foretas utbedring for å unngå fuktskader i konstruksjonen.
- Løsningen/utførelsen rundt rørgjennomføringer gir fare for fukt inn i konstruksjoner.
- Det må foretas lokale tiltak for å utbedre utettheter på våtrommet.

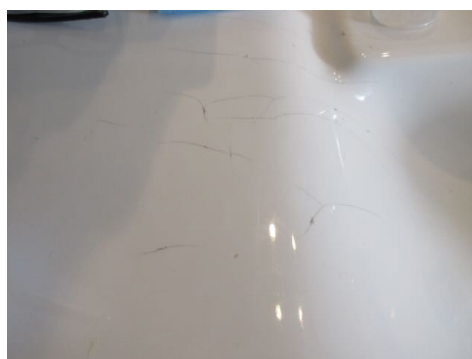
### ! TG 2 Sanitærutstyr og innredning

- Det er påvist riss/sprekker i utstyr på våtrommet.

Det er påvist riss/sprekker i servant

Montere ny servant.
