Tilstandsrapport

Boligbygg med flere boenheter

Breimyra 56 , 5134 FLAKTVEIT

Befaringsdato: 12.05.2026

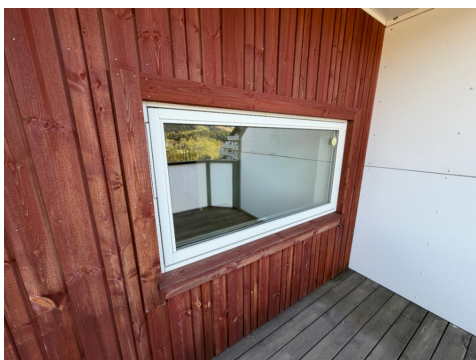
TG 1 Vinduer

Bygningen har malte trevinduer kledd med aluminiums beslag utvendig, 3-lags glass.
Borettslagets vedlikeholdsplikt omfatter denne bygningsdelen

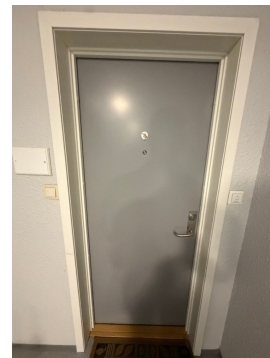
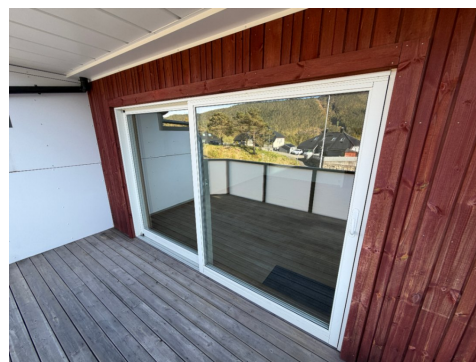
TG 1 Dører

Bygningen har skyvebalkongdør i malt tre og brann- og lydclassifisert entrédør.

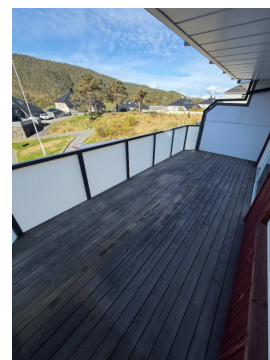
TG 1 Balkonger, terrasser og rom under balkonger

Balkong med tilkomst fra stue, oppmålt til ca 18m2

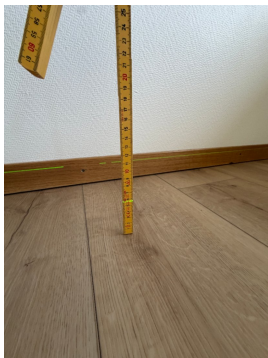
! TG 1 Etasjeskille/gulv mot grunn

Etasjeskiller er av betongdekke. Gulvet er kontrollert for høydeavvik med laser.

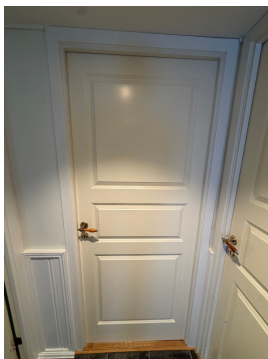
! TG 1 Innvendige dører

Innvendig har boligen malte fyllingsdører.

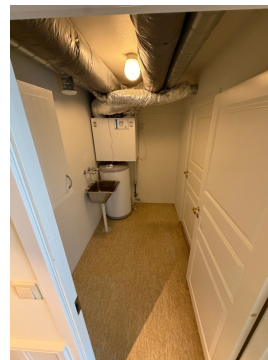
3.ETASJE > VASKEROM - 4.2M2

Vaskerom med overflater og belegg med eldre dato. Forventet levetid for våtromsbelegg (vinyl) på våtrom er generelt 10–20 år, avhengig av kvalitet, bruk og vedlikehold. membranfunksjonen (tettesjiktet) regnes som usikker etter 20 år.

- Våtrommet må oppgraderes for å tåle normal bruk etter dagens krav.

Hulltaking er ikke foretatt da det ikke er fysisk mulig pga tilliggende konstruksjoner. Tilliggende konstruksjon er bad med flislagte vegger.

Eldre belegg kan bli sprø og sprekke opp, noe som fører til at de mister sin vanntettende funksjon. Det må derfor påberegnes renovering av vaskerommet.

Kostnadsestimat: 100 000 - 200 000

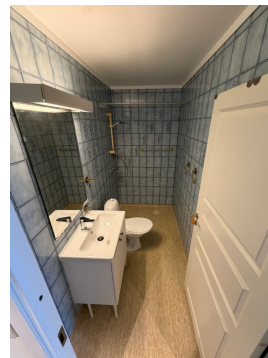
3.ETASJE > BAD - 3.3M2

Bad med overflater og belegg med eldre dato. Forventet levetid for våtromsbelegg (vinyl) på våtrom er generelt 10–20 år, avhengig av kvalitet, bruk og vedlikehold. membranfunksjonen (tettesjiktet) regnes som usikker etter 20 år.

- Våtrommet må oppgraderes for å tåle normal bruk etter dagens krav.

Hulltaking er ikke foretatt da det ikke er fysisk mulig pga tilliggende konstruksjoner. Tilliggende konstruksjon er dusjsone på annet bad.

Eldre belegg kan bli sprø og sprekke opp, noe som fører til at de mister sin vanntettende funksjon. Det må derfor påberegnes renovering av vaskerommet.

Kostnadsestimat: 200 000 - 500 000

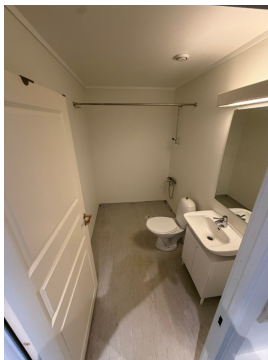
3.ETASJE > BAD - 4.3M2

Bad med overflater og belegg med eldre dato. Forventet levetid for våtromsbelegg (vinyl) på våtrom er generelt 10–20 år, avhengig av kvalitet, bruk og vedlikehold. membranfunksjonen (tettesjiktet) regnes som usikker etter 20 år.

- Våtrommet må oppgraderes for å tåle normal bruk etter dagens krav.

Hulltaking er ikke foretatt da det ikke er fysisk mulig pga tilliggende konstruksjoner. Tilliggende konstruksjon er dusjsone på annet bad.

Eldre belegg kan bli sprø og sprekke opp, noe som fører til at de mister sin vanntettende funksjon. Det må derfor påberegnes renovering av vaskerommet.

Kostnadsestimat: 200 000 - 500 000

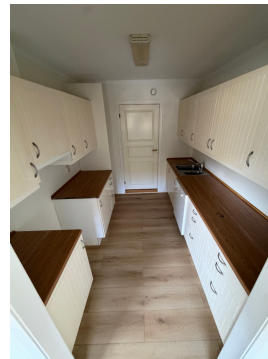
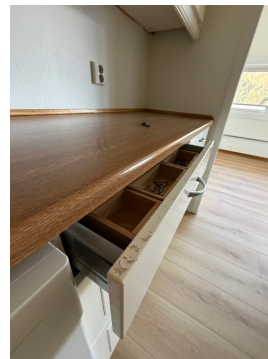
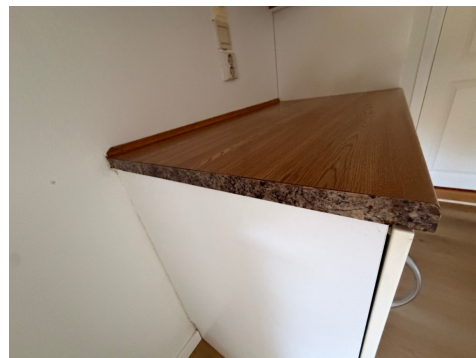
TG 2 Overflater og innredning

Kjøkkenet har innredning med profilerte fronter. Benkeplaten er av laminat. Det er oppvaskmaskin.

- Det er påvist skader på overflater/kjøkkeninnredning utover normal slitasjegrad.

- Det må påregnes lokal utbedring/utskiftning.

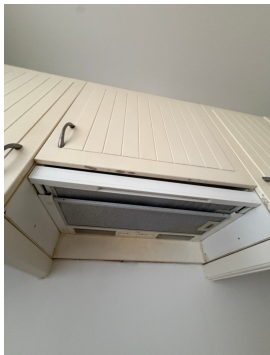
TG 1 Avtrekk

Det er avtrekk via balansert anlegg.

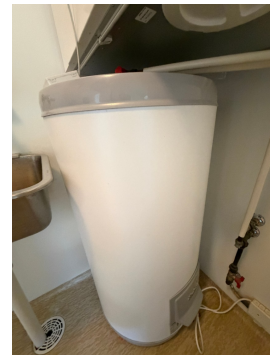
TG 1 Varmtvannstank

Varmtvannstanken er på ca. 200 liter.

Årstall: 2018
