# Tilstandsrapport

📍 Wilhelms gate 2 B, 0168 OSLO

# gnr. 217, bnr. 480

Rapportdato: 07.08.2025

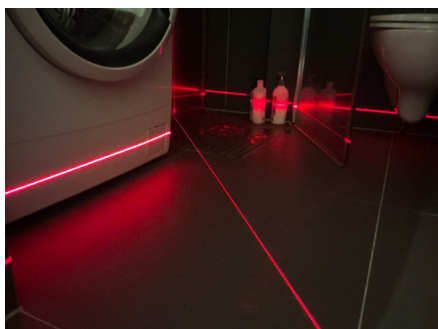
Det ble registrert bom (hulrom) på enkelte av gulvflisene. Eier opplyser at varmekablene på badet sluttet å fungere, og at elektriker byttet effektregulatoren i juni 2025. Til tross for dette går sikringen ved bruk av varmekablene. Dette kan indikere skade på varmekabelsystemet, og det kan ikke utelukkes elektriske feil utover selve varmekilden.

Fall på baderomsgulv er kontrollert med krysslaser.

For å få tilstandsgrad 0 eller 1 må baderomsgulvet utbedres. Ytterligere undersøkelser anbefales.

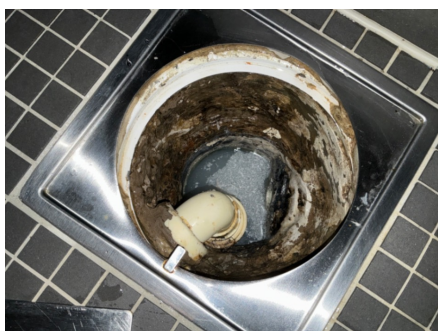
Eldre sluk er ofte utsatt for lekkasjer og særlig i overganger. Eventuelle lekkasjer kan medføre fuktskader på tilleggende konstruksjoner. Sluket må sjekkes og rengjøres jevnlig. Renovering er påregnelig.

Kontroll av sluk.

- Overvåk tilstanden jevnlig. For å få tilstandsgrad 0 eller 1 må slukløsningen skiftes ut og sannsynligvis må også membransjiktet skiftes/utbedres. Det er imidlertid vanskelig å si noe om tidspunktet for når dette er nødvendig.

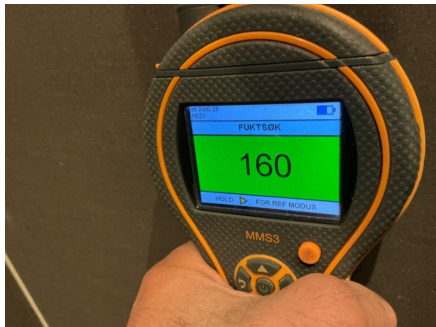
Hulltaking er ikke foretatt på grunn av tilleggende vegg mellom bad og tilstøtende rom er i mur eller betong.

Det ble foretatt stikkprøvekontroll med Protimeter MMS3. Målingene viste ingen utslag utenfor normale verdier. Målingene gir kun en indikasjon og må ikke oppfattes som en garanti for baderommet.

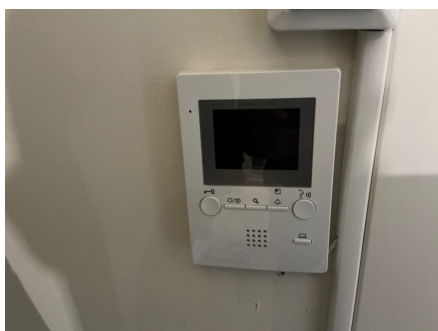
Dørcalling med monitor er plassert i entre.

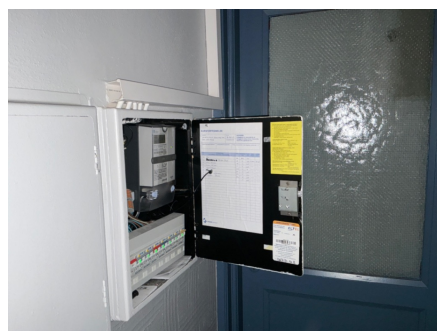
Varmekablene på badet sluttet å fungere, og at elektriker byttet effektregulatoren i juni 2025. Til tross for dette går sikringen ved bruk av varmekablene. Dette kan indikere skade på varmekabelsystemet, og det kan ikke utelukke elektriske feil utover selve varmekilden. Den elektriske installasjonen kan også være underdimensjonert i forhold til dagens bruksmønster/behov.

Automatsikringer i sikringsskap plassert i gang/fellesareal.
