# Tilstandsrapport

Boligbygg med flere boenheter

Arups gate 14B , 0192 OSLO

Oppdragsnr.: 18206-1095

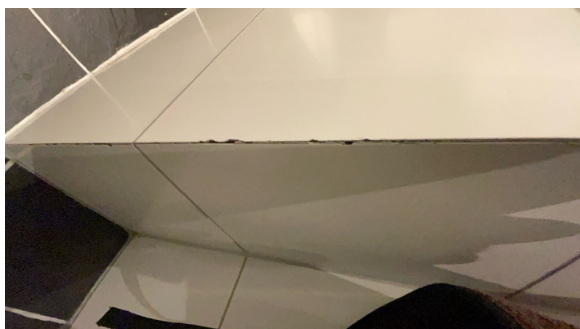
- Det er påvist sprekker i fliser.

TG 2 pga: Det er hakk og riss i noen fliser i enkelte hjørner.

- Skadet flis er i et område hvor den kun utgjør et estetisk avvik.

Hakk i fliser.

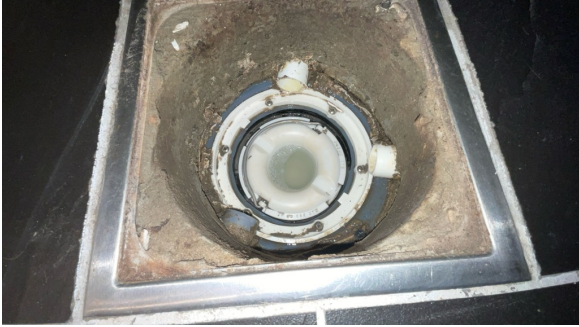
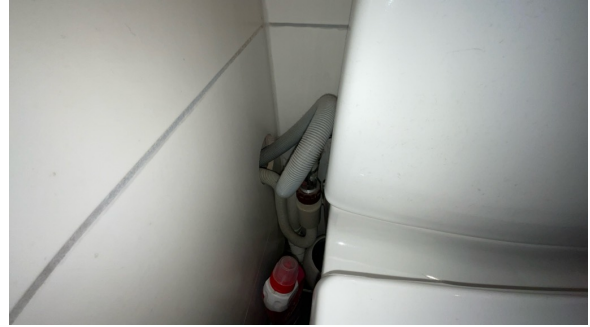
- Det er påvist mangelfull/feil utførelse rundt rørgjennomføringer e.l. som gir fare for fukt i konstruksjonen i våtsone.

Det er åpning i vegg og gulv rundt vann og toalettavløp.

Åpning i vegg.

- Det må foretas lokale tiltak for å utbedre utettheter på våtrommet.
- Det må foretas utbedring for å unngå fuktskader i konstruksjonen.

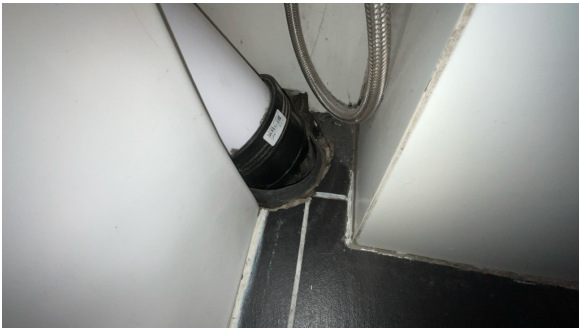
Åpning rundt toalettavløpet.

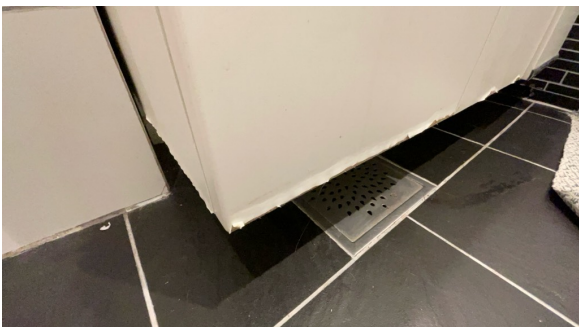
- Det er påvist skader på innredning.

Det er noe svelleskader på servantskapet.

Det må påregnes å skifte ut servantskapet på sikt.
