Tilstandsrapport

Boligbygg med flere boenheter

Arups gate 14B , 0192 OSLO

Befaringsdato: 23.04.2026

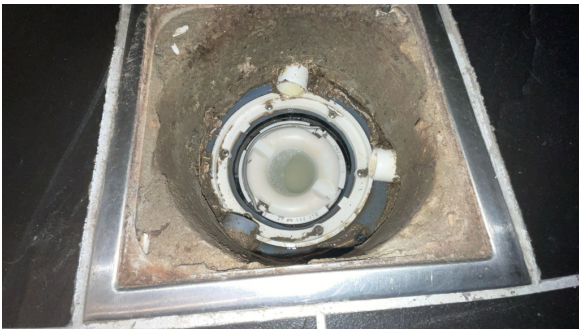
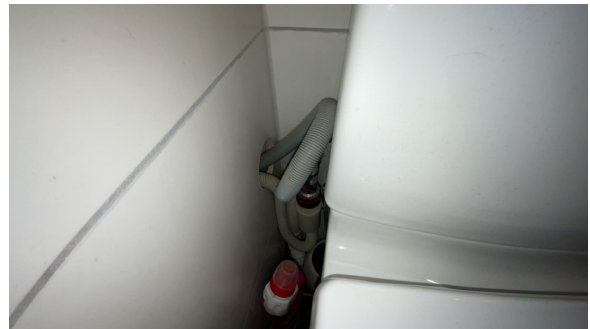
- Det er påvist mangelfull/feil utførelse rundt rørgjennomføringer e.l. som gir fare for fukt i konstruksjonen i våtsone.

Det er åpning i vegg og gulv rundt vann og toalettavløp.

Åpning i vegg.

- Det må foretas lokale tiltak for å utbedre utettheter på våtrommet.
- Det må foretas utbedring for å unngå fuktskader i konstruksjonen.

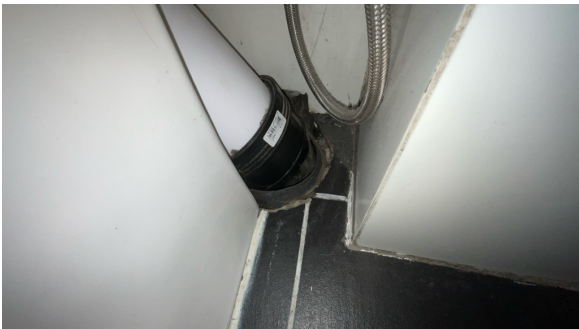
Åpning rundt toalettavløpet.
