Tilstandsrapport

Boligbygg med flere boenheter
-

Waldemar Thranes gate 71, 0175 OSLO
-

Oppdragsnr.: 18745-2438

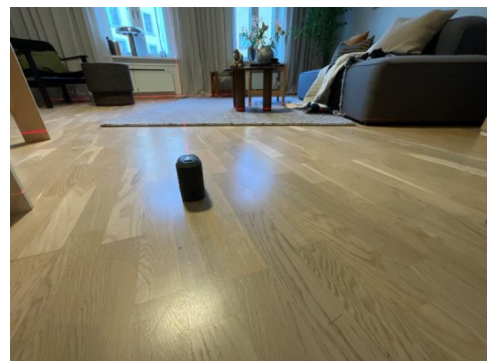
- Målt høydeforskjell på mellom 10 - 20 mm innenfor en lengde på 2 meter. Tilstandsgrad 2 gis med bakgrunn i standardens krav til godkjente måleavvik.

Nivellering stue, avvik ca. 10-20 mm

- For å få tilstandsgrad 0 eller 1 må høydeforskjeller rettes opp. Ytterligere undersøkelser må foretas for å få kartlagt omfanget for utbedring.

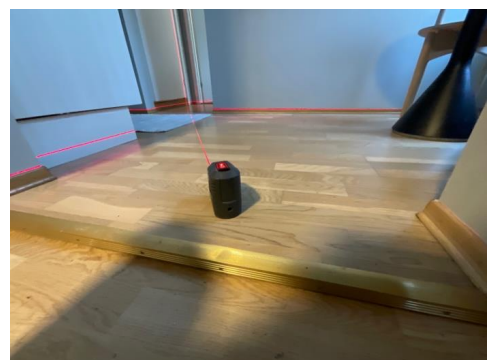
Nivellering kjøkken, avvik ca. 10 mm

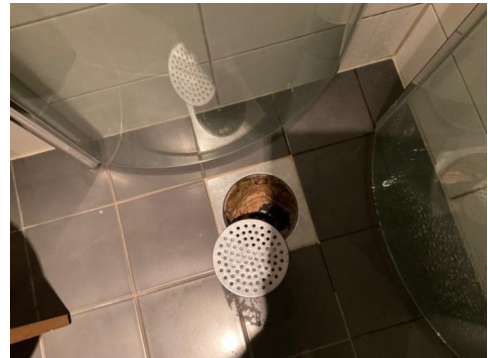
TG 2 Sluk, membran og tettesjikt

Det er plastsluk og ukjent tettesjikt/membran.

- Mer enn halvparten av forventet brukstid er passert på membranløsningen.

- Overvåk tilstanden jevnlig. For å få tilstandsgrad 0 eller 1 må tettesjiktet skiftes ut, men tidspunktet for når dette er nødvendig er vanskelig å si noe om.

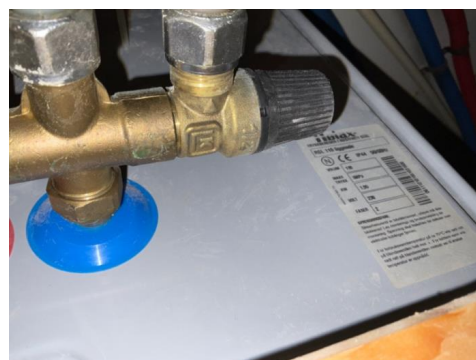
TG 2 Varmtvannstank

- Det er ikke påvist tilfredsstillende el-tilkobling av varmtvannstank iht. gjeldende forskrift.

- Det bør etableres tilfredsstillende el-tilkobling etter gjeldende forskrift.

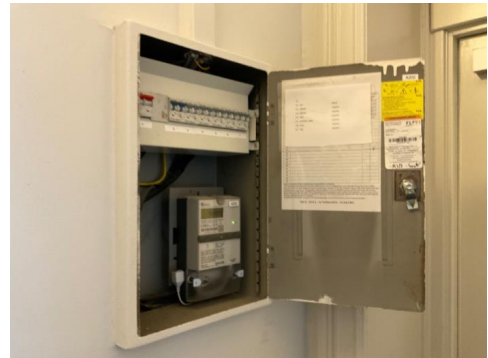
TG 2 Elektrisk anlegg

12. Foreta en helhetsvurdering av det elektriske anlegget, dets alder, allmenne tilstand og fare for liv og helse. Bør det elektriske anlegget ha en utvidet el-kontroll?

Ja Det anbefales at anlegget kontrolleres av autorisert foretak.
