# Tilstandsrapport

📍 Redvald Knudtsøns vei 21 M, 8624 MO I RANA

# gnr. 20, bnr. 4, fnr. 29

Befaringsdato: 19.06.2023

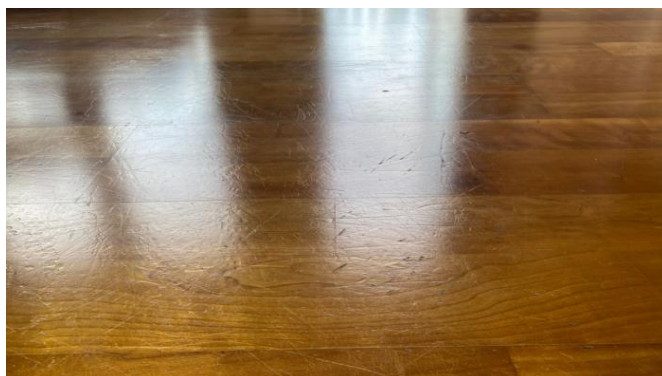
Det er noe slitasje på gulv.

**Vurdering av avvik:**  
• Det er avvik:  
Gulvet har en del bruksslitasje.

**Konsekvens/tiltak**  
• Tiltak:  
Utskifting av gulv bør påregnes på sikt.

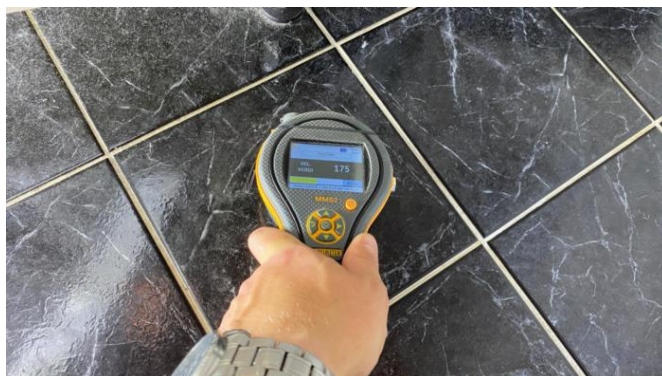
Kontroll av fukt, ingen unormale fuktverdier ble registrert.

- Det er påvist avvik i fallforhold til sluk i forhold til krav i forskrift på byggetidspunktet.

I henhold til fall mot sluk, vær oppmerksom ved bruk.

For å få tilstandsgrad 0 eller 1 må gulvet bygges om for å få riktig fall mot sluk. Dette vil imidlertid sjelden være økonomisk rasjonelt som et enkeltstående tiltak. Ved en eventuell renovering bør man påse at badet bygges med riktig/tilfredsstillende fall mot sluk.

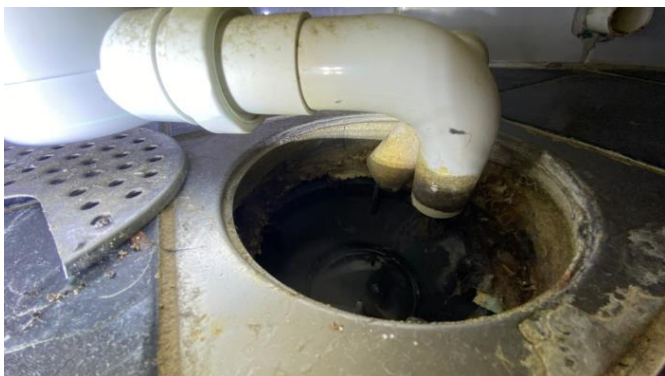
Kontroll av sluk.

- Mer enn halvparten av forventet brukstid er passert på membranløsningen.

Sluken har ukjent utførelse angående membran, ingen dokumentasjon foreligger.

Smøremembran har en forventet levetid på ca. 20 år.

- Overvåk tilstanden jevnlig. For å få tilstandsgrad 0 eller 1 må tettesjiktet skiftes ut, men tidspunktet for når dette er nødvendig er vanskelig å si noe om.

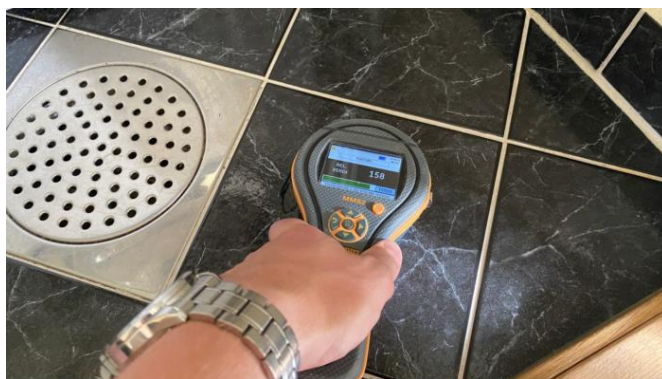
Det bemerkes at vaskemaskinen dekker store deler av gulvet. Det er begrenset inspeksjonsmuligheter på gulv.

Det ble fukt målt ved befaring, ingen unormale fuktverdier ble registrert.

- Det er påvist avvik i fallforhold til sluk i forhold til krav i forskrift på byggetidspunktet.

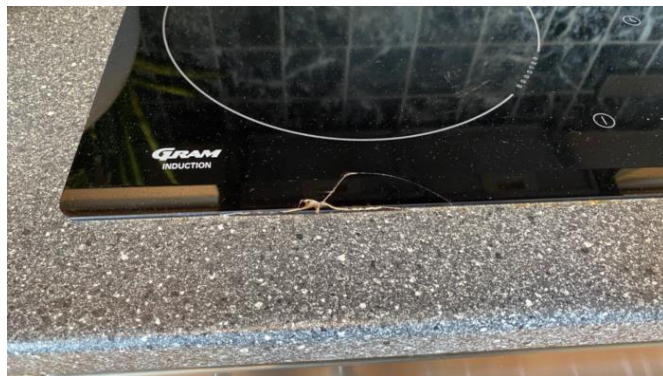
Sprekker i platetopp.

Platetoppen har noe sprekker/hakk.

Platetoppen fungerer med dette avviket.

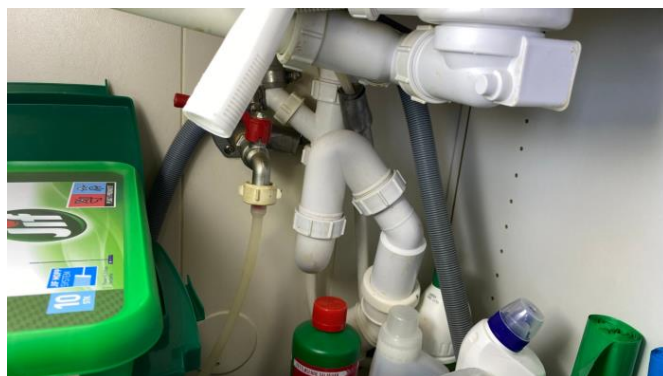
Kontroll av røropplegg.

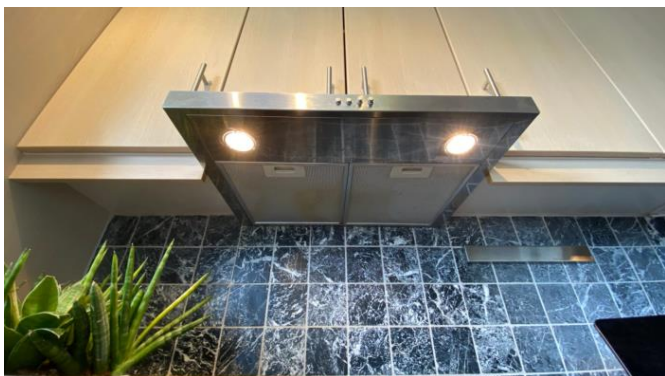
Mekanisk avtrekk over platetoppen.

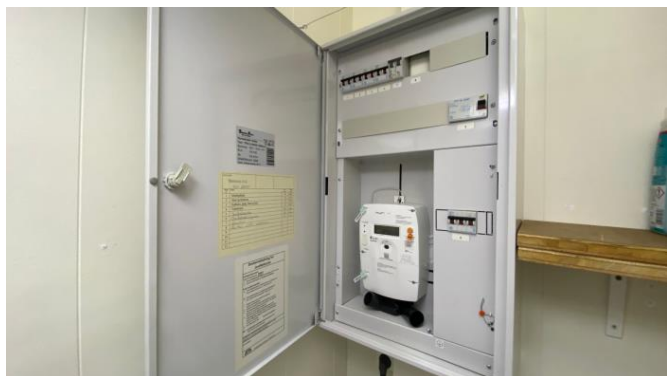
**Det foreligger ikke samsvarserklæring for arbeider utført etter 01.01.1999. (TG2)**

Kontroll av el-skap og kursfortegnelse.
