# Tilstandsrapport

Enebolig

Hvalenkroken 17, 3943 PORSGRUNN

Befaringsdato: 27.01.2026

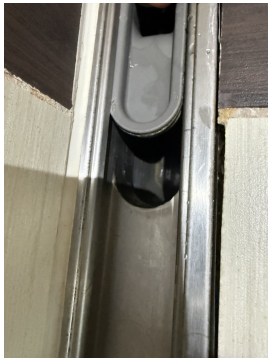
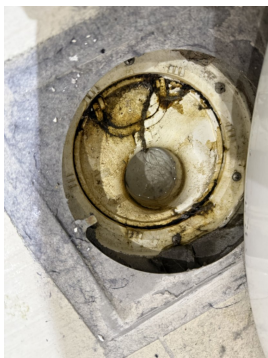
Årsak: Utførelse av overgang mellom membran og sluk kan være mangelfull, samt plassering av sluk under badekar gir redusert tilgjengelighet.

Risiko: Forholdene kan føre til økt risiko for utetthet ved slukovergang og manglende oppdagelse av lekkasjer.

Konsekvens: Forholdet kan medføre behov for nærmere undersøkelser og eventuelle tiltak dersom det oppstår fuktpåvirkning.

Anbefalt tiltak: Det anbefales å få kontrollert slukovergangene nærmere av fagperson og sikre tilfredsstillende tilgang for rengjøring og vedlikehold.

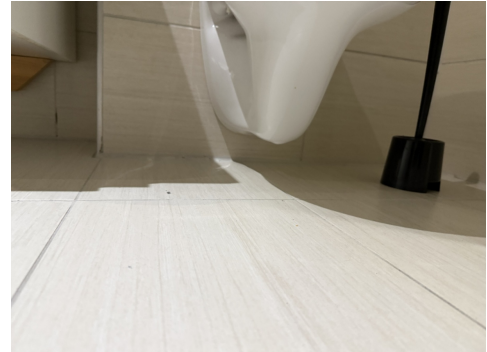
Det ble registrert krakelering i overflaten på servant. Videre ble det registrert manglende lekkasjespalte ved veggmonterte toaletter, noe som begrenser muligheten for synliggjøring av eventuelle lekkasjer fra innebygget sistene. Det ble ikke avdekket øvrige avvik med behov for tiltak.

TG 2 vurderes grunnet krakelering i servant samt manglende lekkasjespalte ved veggmontert toalett.

Årsak: Overflatesvekkelse i servant samt manglende åpning for synliggjøring av lekkasje fra innebygget sistene.

Risiko: Manglende lekkasjespalte kan medføre at lekkasjer fra sistene ikke oppdages på et tidlig tidspunkt.

Konsekvens: Forholdet kan føre til skjult fuktpåvirkning i konstruksjonen og behov for utbedring dersom lekkasje oppstår.

Anbefalt tiltak: Det anbefales å etablere lekkasjespalte ved veggmontert toalett og å vurdere utskifting av servant ved behov.

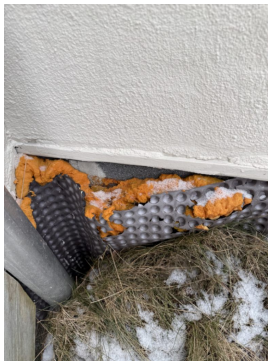
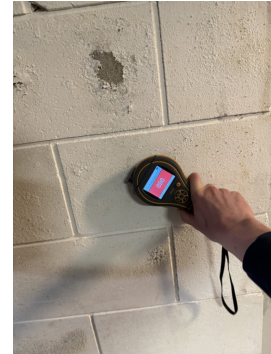
Utvendig drenering og fuktsikring er fra byggeår. Ved visuell kontroll ble det registrert tegn til svikt i dreneringsløsningen. Knotteplast som skal beskytte utvendig isolasjon og bidra til avledning av fukt er stedvis løsnet og fremstår åpen mot terreng og overvann. Det er i tillegg observert bruk av byggsaum i nedre del av konstruksjonen. Byggsaum er ikke egnet som permanent fuktsikring og kan holde på fukt over tid.

Forholdet indikerer svekket funksjon i fuktsikringen langs grunnmuren og kan medføre økt fuktbelastning mot underliggende konstruksjoner.

TG 2 vurderes grunnet påvist svikt i fuktsikring og risiko for økt fuktpåvirkning mot grunnmur.

Årsak: Løstnet knotteplast og bruk av byggsaum i nedre del av grunnmur gir redusert beskyttelse mot inntrengende fukt.

Risiko: Forholdet kan føre til økt fuktbelastning mot grunnmur og tilstøtende konstruksjoner over tid.

Konsekvens: Økt fuktpåvirkning kan medføre behov for utbedring av drenering og isolasjon dersom funksjonen er svekket.

Anbefalt tiltak: Det anbefales å få drenerings- og fuktsikringsløsningen nærmere vurdert av fagperson for å avklare omfang og behov for utbedring.
