# Lunderhaugen 5

## 7081 SJETNEMARKA

### Tilstandsrapport

### Eierskifte

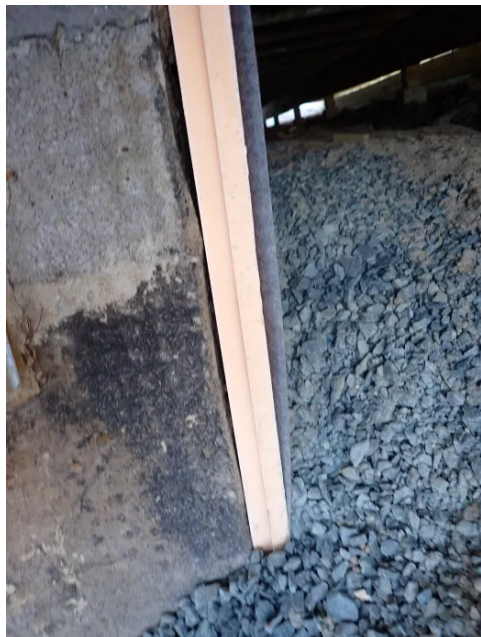
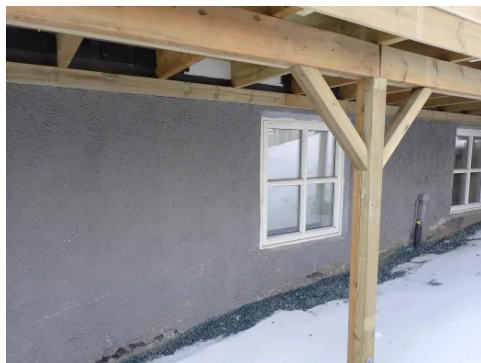
### 6.1 Drenering

Det er registrert manglende grunnmursplast, men selger og utførende håndverker kan fremlegge dokumentasjon på at valgt utførelse er godkjent uten bruk av grunnmursplast.

Det gjøres likevel oppmerksom på at boligen er oppført på et tidspunkt hvor det ikke ble fuktsikret mot grunnmasser på samme måte som i dag. Dette medfører en økt risiko for at kjellergulv og nedre deler av grunnmur trekker fukt fra grunnen. For ytterligere informasjon se punkt - rom under terreng.

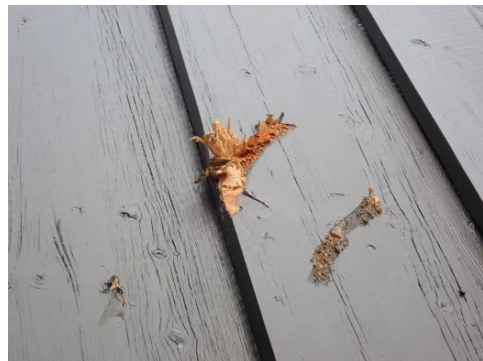
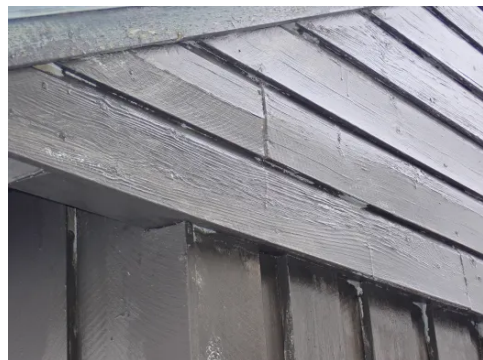
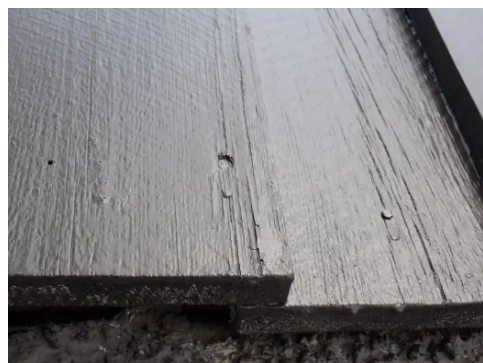
## 6.7 Yttervegger

| Tilstandsgrad 2 settes på bakgrunn av at det er registrert aldrings- og værslitasje på utvendig kledning. Påvirkning over tid har medført sprekker i treverket og slitasje på overflatebehandlingen. Dette øker risikoen for fuktinntrengning, noe som igjen kan føre til råtedannelser og forkortet levetid på konstruksjonen dersom nødvendig vedlikehold uteblir. | |

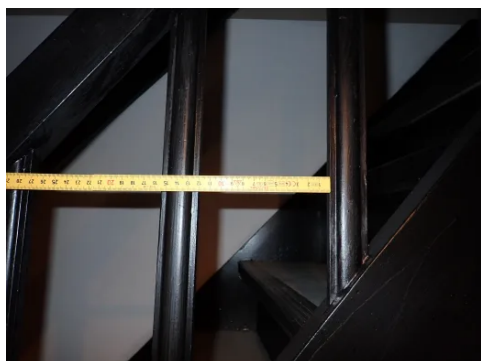
## 6.15 Lovlighet / HMS

Det er avvik på rekkverk, håndløper eller åpninger mellom trinn på innvendig trapp i forhold til dagens forskriftskrav

Det er registrert rekkverk lavere enn og lysåpninger i rekkverk større enn referansenivå.

Avvik fra dagens forskrift på høyde og åpninger i rekkverk til balkong/terrasse/utvendig trapp

Det er registrert rekkverk på balkong og altan som er lavere enn gjeldende forskriftskrav på befaringstidspunktet.

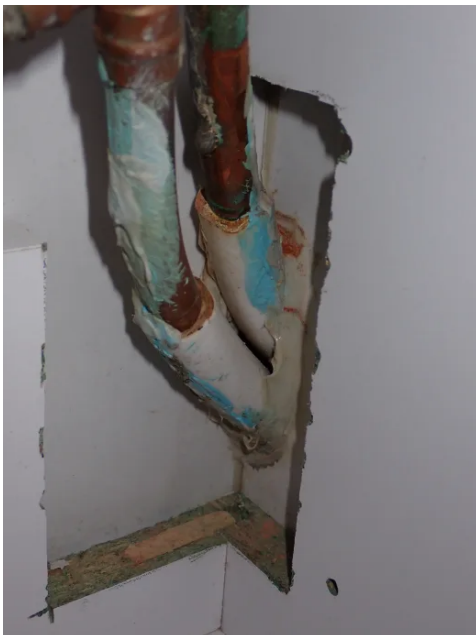
## 6.21 Våtrom: Bad 1. etasje

Tilstandsgrad 2 settes med bakgrunn i at det er rørgjennomføringer i vegg i servantskap som ikke er tilfredsstillende tettet. Dette er et område som er definert som en våtsone og ved en lekkasje vil det være økt risiko for skader.

Rommets innredning fremstår uten synlige tegn til skade. Tilstandsgrad 2 settes med bakgrunn i at det ikke er etablert noen dreksåpning for synliggjøring av eventuelle lekkasjer fra innebygget sisterner til klosett.

Det anbefales å undersøke mulighetene for synliggjøring/detektering av eventuelt lekkasjevann fra innebygd sisterner.

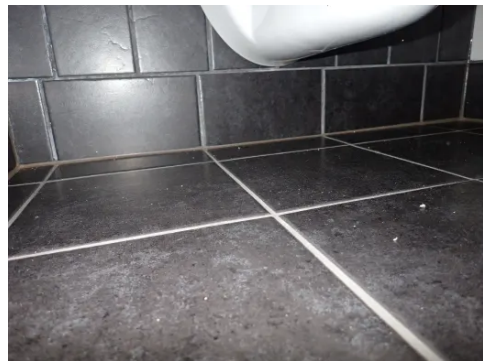
Overflater fremstår uten vesentlige tegn til skade. Det er til opplysning registrert ett hakk i en gulvflis. Dette vurderes ikke kun å være et lite kosmetisk avvik slik det fremstår på befaringsdag.
