Tilstandsrapport

📍 Hoffsveien 61 A, 0377 OSLO

Befaringsdato: 09.10.2024

Oppdragsnr.: 12018-24162

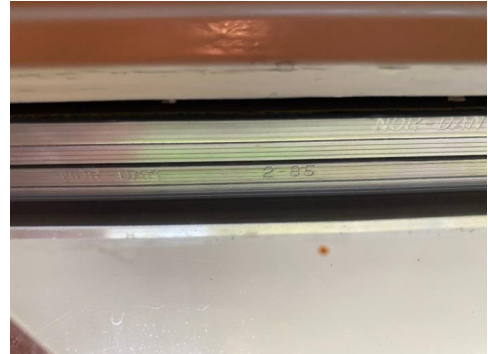
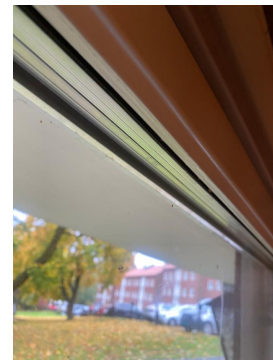
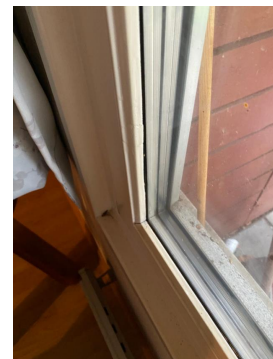
TG er satt på bakgrunn av generell alder, da vindusrammene og isolerglassenes normale brukstid/levetid som kan forventes er nådd. Moderne vinduer har mer solide tettelister mellom ramme og karm for å ta opp deformasjoner som kan oppstå i treprofilene og treverkets endringer ved bl.a. skiftende luftfuktighet. Moderne vindusrammer oppfyller også strengere krav til varmeisolasjon. Ved alder forvitrer tetningsdetaljene slik at vinduenes opprinnelige U-verdi reduseres.

Vinduer som er funksjonstestet fungerte tilfredsstillende. Elementene/materialene har en brukstid/levetid som tilsier at det er hensiktsmessig å holde disse under en viss oppsikt. Det betyr at straktiltak ikke vurderes å være påkrevet, men at det innen "rimelig tid" bør vurderes tiltak. Moderne produkter har vesentlig bedre energieffektivitet og isolasjonsevne.

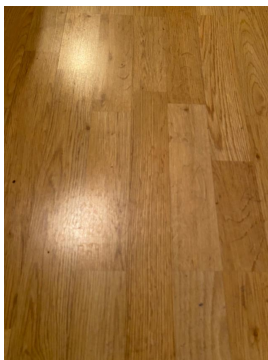
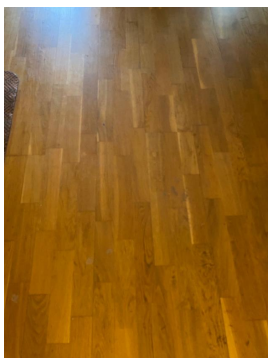
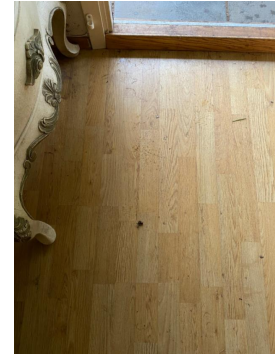
TG 2 Overflater gulv

Det er ikke funnet nevneverdige avvik, annet enn normal bruksslitasje hvor det kan forekomme enkelte merker/riper i gulv. Det er normalt at gulvoverflater kan være/er utsatt for slitasje. Det kan derfor være enkelte skader/slitasjer som betraktes som mindre overflateskader. Slike skader blir derfor ikke spesifisert, vurdert eller bemerket.

Leiligheten har gjennomgående behov for kosmetisk oppussing, fornyelse og vedlikehold.

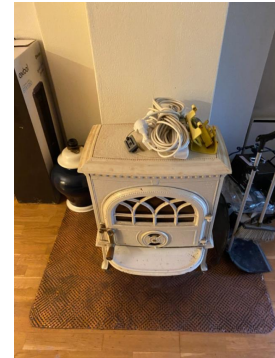
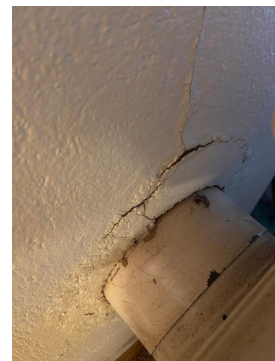
Sprekker rundt røykrør bør kontrolleres/utbedres, for eventuelle lekkasjer.

Det er registrert sprekker rundt røykrør i pipe.
Ingen gnistfanger under feieluke.

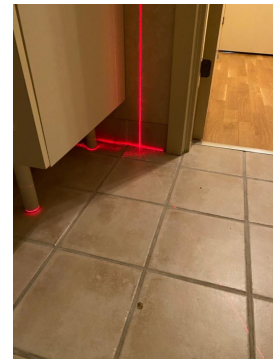
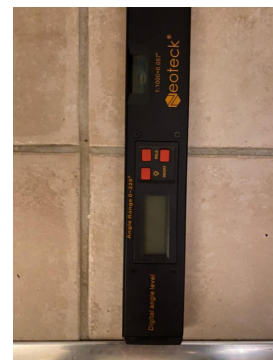
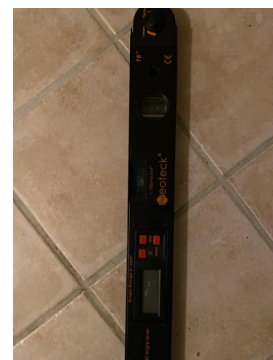
- Det er mulighet for at det kan forekomme vannlekkasje på våtrommet hvor vann ikke vil gå til sluk.

Dusjhjørne har tett bunnlist. Eventuelt lekkasjevann fra servant, toalett, vaskemaskin og bereder når derfor ikke frem til sluket.

- Det bør etableres avrenning inn til sluk for hele våtrommet.

Det må etableres spalte/åpning under gulvmontert bunnlist til dusjhjørnet for at lekkasjevann fra andre installasjoner skal nå frem til sluket.
Ved fjerning av dusjhjørne/gulvlist bør det dusjes i badekar eller lukket kabinett.

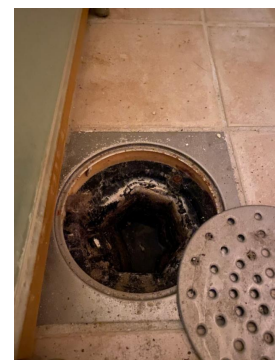
! TG 3 Sluk, membran og tettesjikt

Rommet er bygget etter forskriftskrav før 1997, og gis dermed automatisk tilstandsgrad 3 basert på alder og forventet brukstid/levetid. Rommet må påregnes renoveret.

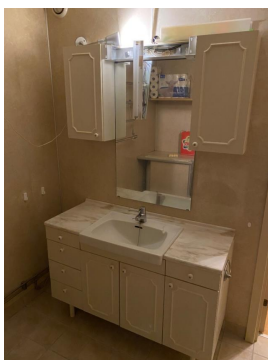
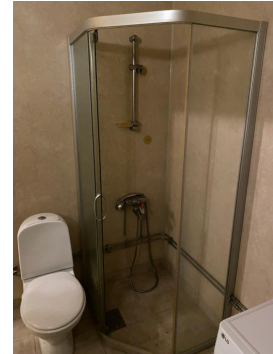
TG er satt på bakgrunn av generell alder og bruksslitasje. Stedvis noe svell/fuktskader på innredning, og defekt overbelysning over innredning.

Oppgradering og vedlikehold av innredning er påkrevet.

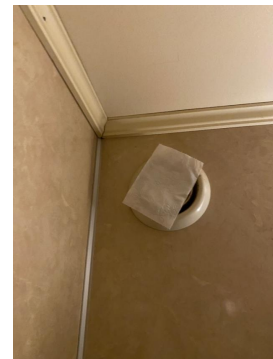
Hulltaking tilliggende konstruksjon

Det er utført hulltaking i bakenforliggende konstruksjon ved dusjhjørnet. Det er ikke registrert fukt eller annet avvik i det kontrollerte området. Det bemerkes likevel at det grunnet våtrommets alder kan oppstå avvik. Det gjøres oppmerksom på at dette er en risikokonstruksjon.

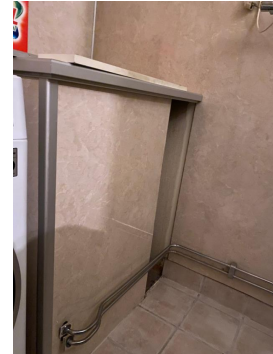
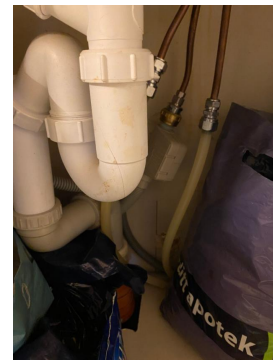
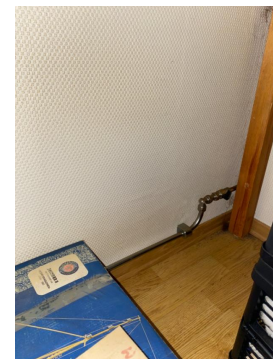
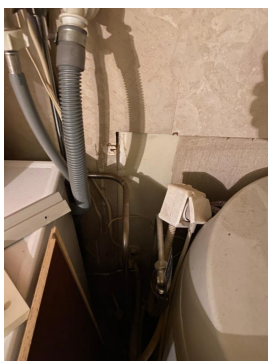
! TG 2 Vannledninger

TG er satt på bakgrunn av at normal bruks/levetid for rørføringer er nådd. Det er ikke registrert montering av lekkasjevarsler/lekkasjesikring med automatiske stengeventiler, eller hovedstengeventil.

Lekkasjesikring bør monteres. Det er ved befaring ikke behov for utbedringstiltak, ut i fra at anlegget fungerer tilfredsstillende i dag. Det er ingen symptomer på funksjonsvekkelse, men vær oppmerksom på at det kan oppstå plutselig skader på eldre anlegg.

Overvåk tilstanden jevnlig. Ved utskifting/recovering må det påses at røranlegget dokumenteres av fagperson.
