Tilstandsrapport

Boligbygg med flere boenheter

Kirkegata 198 , 5525 HAUGESUND

Rapportdato: 23.04.2026

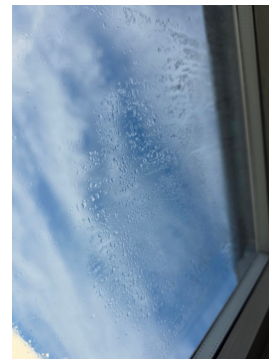
- Det er påvist noen glassruter som er punktert eller sprukne.

Enkelte vinduer tar i karm og har behov for justering.

- Vinduer med punkterte/sprukne glass må påregnes skiftes ut, enten hele vinduet eller kun selve glassene.

Forholdet kan medføre økt slitasje på karm, rammer og beslag over tid, samt redusert brukskomfort. Justering av vinduer anbefales for å sikre korrekt funksjon og begrense videre slitasje.

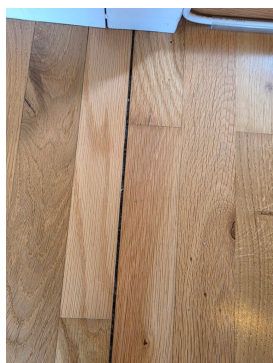
Sprekk i parkettskjøt

- Det er målt høydeforskjell på mellom 15-30 mm gjennom hele rommet. Tilstandsgrad 2 gis med bakgrunn i standardens krav til godkjente måleavvik.
- Målt høydeforskjell på mellom 10 - 20 mm innenfor en lengde på 2 meter. Tilstandsgrad 2 gis med bakgrunn i standardens krav til godkjente måleavvik.

Forholdet vurderes ikke å ha akutt konstruktiv betydning, men avviker fra anbefalte toleranser i henhold til NS 3600. For å oppnå tilstandsgrad 0 eller 1 må høydeforskjellene rettes opp. Slike tiltak vil imidlertid sjelden være økonomisk rasjonelle som et selvstendig tiltak i en bolig av denne typen. Eventuelle utbedringer kan vurderes i forbindelse med fremtidig rehabilitering eller ombygging.

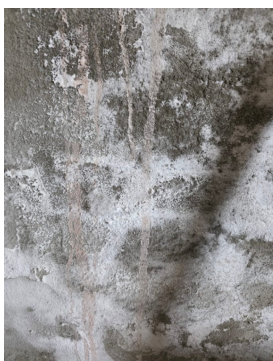
- Det er påvist indikasjoner på noe fuktgjennomtrenging inn i kjellermur.

- Det påviste fuktnivå gir grunn til å overvåke konstruksjonen jevnlig for å se utvikling over tid, og eventuelt foreta tiltak for å unngå fuktskader.

Bruken av kjeller vil være avgjørende for hvilket tiltak som skal vurderes

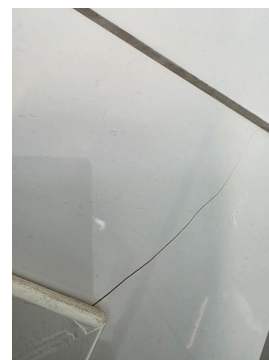
- Det er påvist sprekker i fliser.

- Skadet flis er i et område hvor den kun utgjør et estetisk avvik.

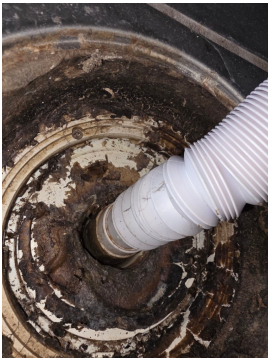
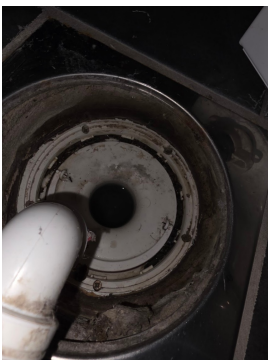
Det opplyses om tidligere lekkasje til underliggende leilighet som følge av at avløp fra vaskemaskin ikke var tilstrekkelig festet og løsnet fra avløp. Membran og tilslutning til sluk kan ikke konstateres, da dette ikke er synlig og det foreligger ikke dokumentasjon.

Tidligere lekkasje indikerer at vann har vært ført ut på gulv, med risiko for fuktinntrengning og skader i underliggende konstruksjoner. Ukjent tettesjikt og manglende synlig tilslutning til sluk medfører økt risiko for skjulte fuktskader og videre skadeutvikling. Det anbefales å foreta nærmere undersøkelser for å avklare oppbygning og tilstand på tettesjikt, herunder tilslutning til sluk. Avløp fra vaskemaskin må sikres med fast og forskriftsmessig tilkobling. Eventuelle skader bør utbedres, og oppgradering av tettesjikt må vurderes ved behov.

Kostnadsestimat: 20 000 - 100 000

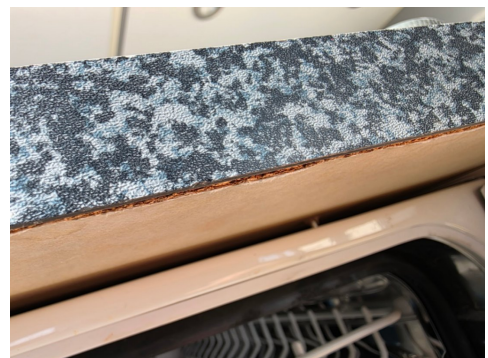
Det er påvist begynnende fuktsvelling på benkeplate ved oppvaskmaskin.

Fuktsvelling indikerer fuktpåvirkning og kan medføre videre nedbrytning av benkeplaten dersom forholdet ikke utbedres. Forholdet bør utbedres for å hindre videre utvikling. Det bør kontrolleres og sikres mot fuktpåvirkning fra oppvaskmaskin, og skadet del av benkeplaten bør repareres eller skiftes ut ved behov.
