# Tilstandsrapport

Boligbygg med flere boenheter

Gruegata 18 A, 0652 OSLO

Befaringsdato: 25.09.2025

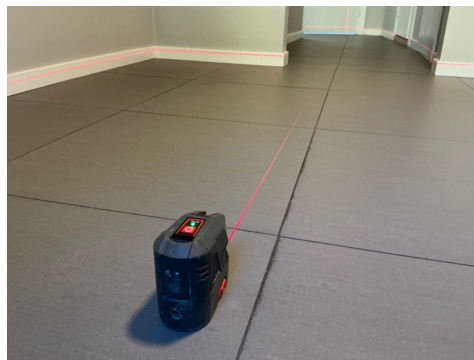
**Vurdering av avvik:**  
• Målt høydeforskjell på mellom 10 - 20 mm innenfor en lengde på 2 meter. Tilstandsgrad 2 gis med bakgrunn i standardens krav til godkjente måleavvik.

**Konsekvens/tiltak**  
• For å få tilstandsgrad 0 eller 1 må høydeforskjeller rettes opp.  
Ytterligere undersøkelser må foretas for å få kartlagt omfanget for utbedring.

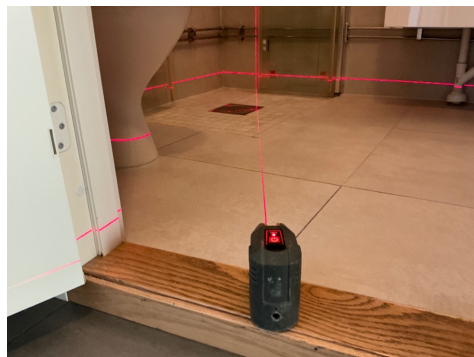
- Det er påvist at flisfuger har riss/sprekker.
- Det er påvist at noen fliser har bom (hulrom under).

- Slike riss/sprekker kan indikere bakenforliggende fuktskader, og konstruksjonen bør observeres jevnlig for å vurdere utvikling.
- Selv om bom eller hull lyd ikke alltid er et umiddelbart problem, bør det overvåkes nøye før eventuell utvikling i sprekker i flisfuger e.l. oppstår. Dette må en foreta tiltak for, for å begrense utviklingen.

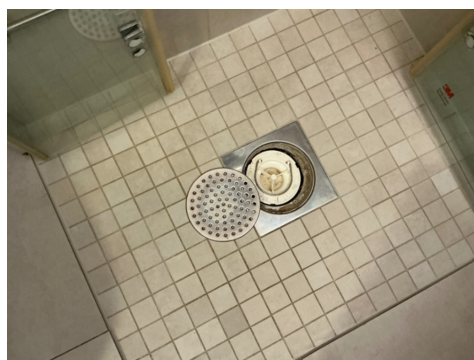
Plastsluk

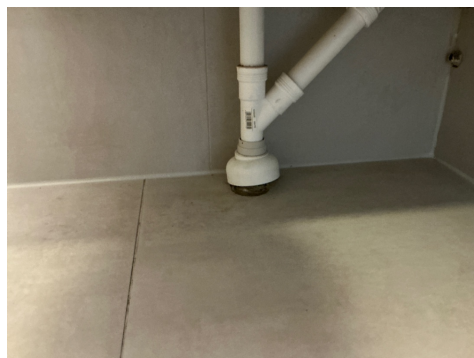
- Det er påvist mangelfull/feil utførelse rundt rørgjennomføringer e.l. som gir fare for fukt i konstruksjonen i våtsone.
- Membran kan ikke konstateres (ikke synlig og det foreligger heller ikke dokumentasjon).

Usikker gjennomføring

- Det må gjøres nærmere undersøkelser.
- Det må innhentes dokumentasjon.

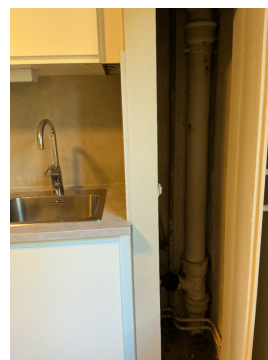
Det er avløpsrør av støpejern.

- I forbindelse med oppgradering av våtrom vil det være naturlig med utskiftning av rør.
- Tidspunkt for utskiftning av avløpsrør nærmer seg.

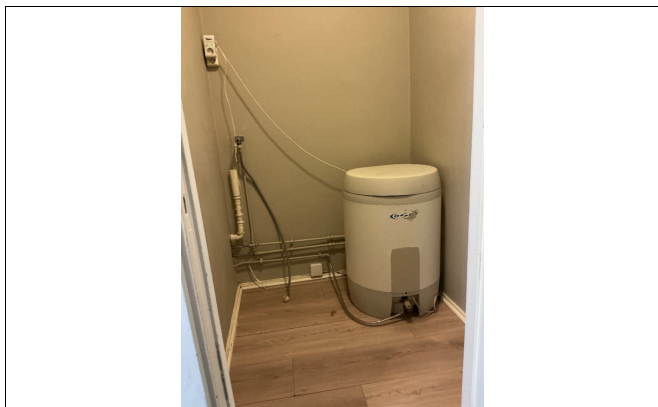
Bereder og opplegg for vaskemaskin i bod med waterguard
