# Tilstandsrapport

Enebolig med integrert garasje

Sagengvegen 24, 2322 RIDABU

Befaringsdato: 03.04.2025

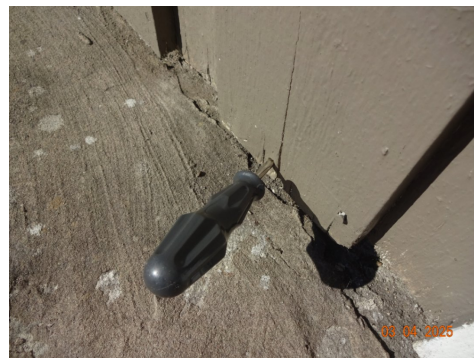
- Det er ingen eller liten lufting i nedre kant av kledning mot grunnmur.  
Det er påvist råteskade i panelbord over inngang til garasjerom. Må påregne utskiftning.

- Det bør foretas tiltak for å bedre lufting av kledningen.

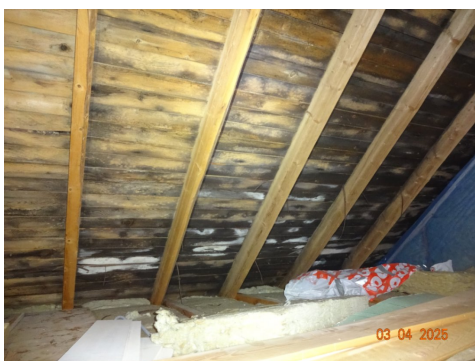
### ! TG 2 Takkonstruksjon/Loft

Det er påvist svertesopp/muggsopp/fuktskjolder i undertak. Antatt på grunn av manglende lufting i raft.  
Mineralull ligger helt ut til raftet, dette hindrer ventilasjon og gjennomlufting.  
Ved bruk av fuktmåler ble det ikke registrert unormale verdier. Tørt ved befaringsdato.  
Synlig spiker i undertak.  
Skjevheter i takkonstruksjon.

Anbefaler ytterligere undersøkelser.  
Antatt etter tidligere fuktproblematikk.

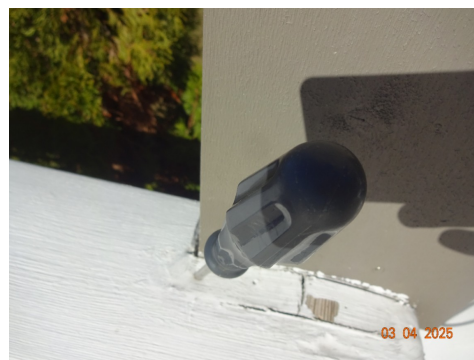
- Åpninger i rekkverk er ikke i henhold til krav i dagens forskrifter.
- Det er påvist andre avvik:

§ 12-15 i Byggeteknisk forskrift (TEK17). Utforming av rekkverk  
Rekkverk skal ha høyde og utforming som sikrer mot fall og sammenstøt.  
Rekkverk skal utformes slik at klatring forhindres.  
Målt rekkverkshøyde: Ca. 85 cm.  
Minstehøyde på rekkverk er 100 cm.  
Skjevheter i fundamentene.  
Det er påvist råteskade i toppbord.

- Det må foretas tiltak for å lukke avviket.
- Det er ikke krav om utbedring av åpninger i rekkverk til dagens forskriftskrav.

Kostnadsestimat gjelder utskiftning av toppbord.

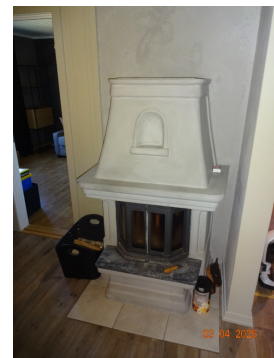
Det er påvist sprekk i flis foran ildsted.

Det er påvist riss/sprekk i pipe i kjeller.

- Tidspunkt for piperehabilitering nærmer seg.

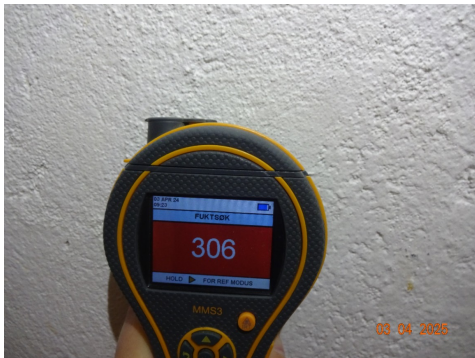
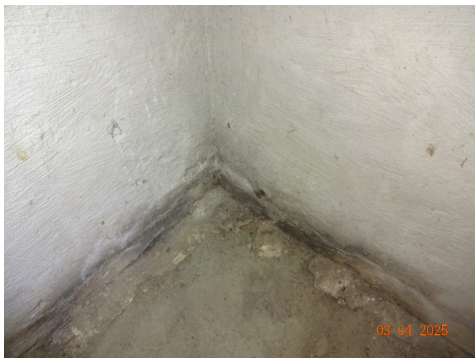
### ! TG 2 Rom Under Terreng

- Det er påvist indikasjoner på noe fuktgjennomtrenging i kjellergulv.
- Det er påvist indikasjoner på noe fuktgjennomtrenging inn i kjellermur.

Steder med saltutslag på kjelleryttervegger, etter fuktgjennomgang i veggene.

Det er foretatt fuktsøk med fuktindikator i kjeller. Ved bruk av fuktindikator ble det målt fuktvariasjoner.

- Det påviste fuktnivå gir grunn til å overvåke konstruksjonen jevnlig for å se utvikling over tid, og eventuelt foreta tiltak for å unngå fuktskader.

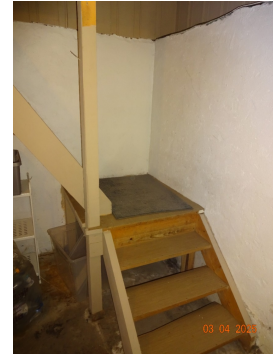
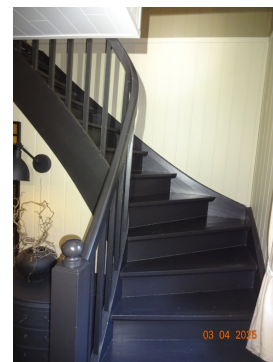
## ! TG 3 Innvendige trapper

Adkomst til kjeller via tretrapp.

- Rekkverk må monteres for å lukke avviket.
- Håndløper bør monteres, men det var ikke krav på byggetidspunktet.

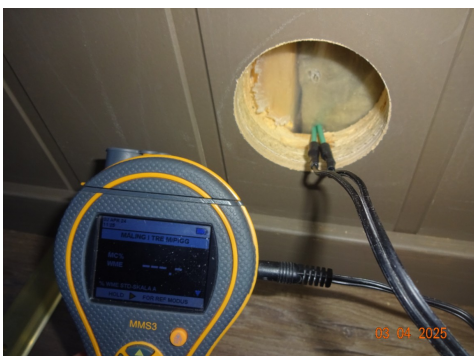
- Det er i hulltakingen påvist feil utførelse av konstruksjonen. Ingen skade konstatert.

Det er påvist fuktsperre bak plate ved hulltaking.

Det er ikke behov for utbedringstiltak, men bør jevnlig observeres. Fare kondens i mellom tettesjiktene.

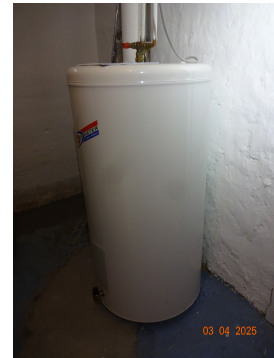
## ! TG 2 Varmtvannstank

Varmtvannsbereder plassert i kjellerrom, 198 liter fra 1998. Fast tilkoblet.

- Det er ikke behov for utbedringstiltak siden tanken fungerer i dag, men ut ifra alder kan skader plutselig oppstå på eldre tanker.
