Tilstandsrapport

📍 Åkvågveien 403, 4957 RISØR

gnr. 6, bnr. 105

Rapportdato: 05.05.2026

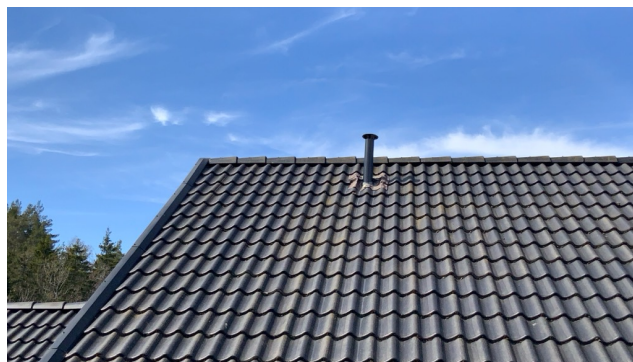
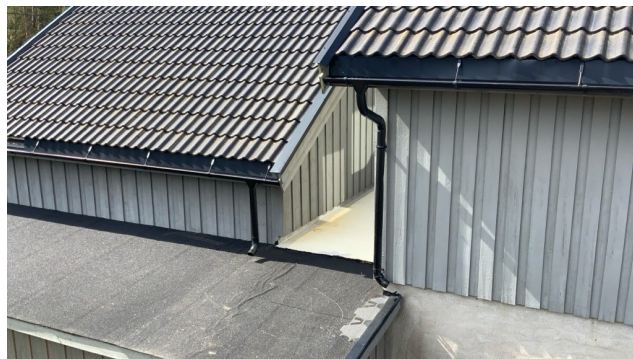
- Overvåk tilstanden jevnlig. For å få tilstandsgrad 0 eller 1 må beslag/renner/nedløp skiftes ut, men tidspunktet for når dette er nødvendig er vanskelig å si noe om.

Noe oppgraderinger av takrenner og beslag må påregnes etter behov.

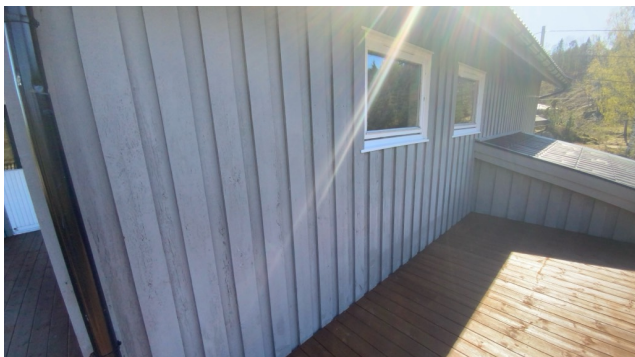
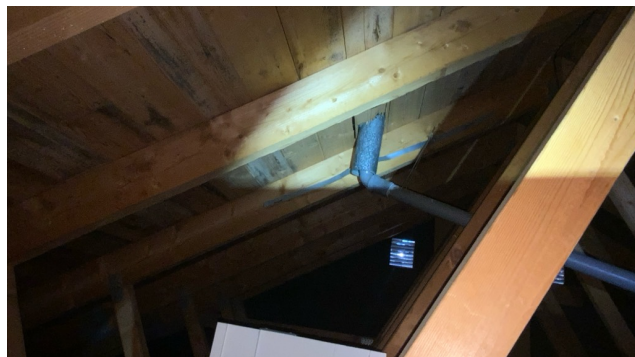
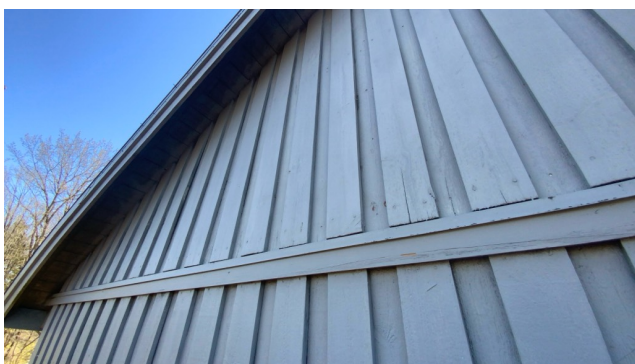
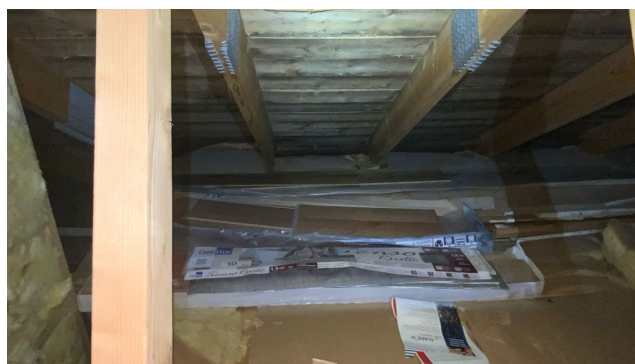
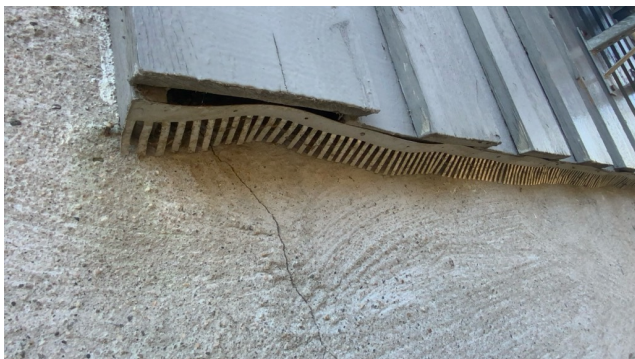
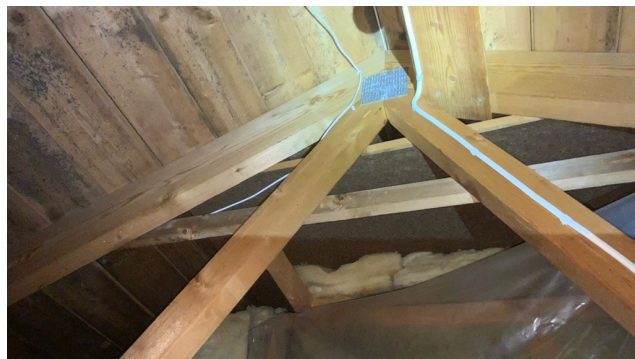
TG 2 Veggkonstruksjon

Det er noe vedlikeholdsbehov av utvendig overflater. Utvendige overflater har normal slitasje og med stedvis oppsprekking av kledningsbord i tilknytning til veggfoten.

Kledningsbord med sprekker byttes etter behov og ellers må normalt vedlikehold påregnes.

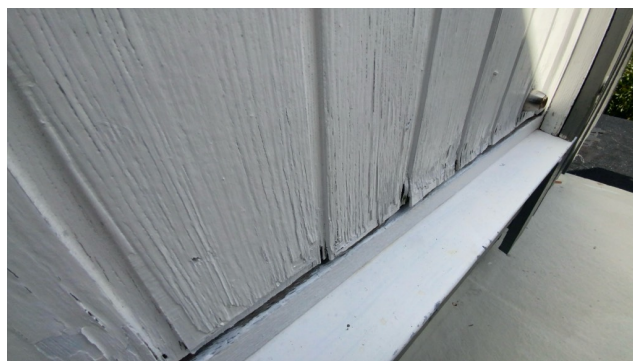
- Det er påvist utetthet/åpning mellom dørbblad og dørkarm. Dvs. at kaldtrekk kan oppstå.
 - Karmene i dører er værslitte utvendig og det er sprekker i treverket.
- Dører med noe bruksslitasje og mindre skader, terrassedør ut fra stue mot garasjen med større slitasje/avvik.

Råteskader.

- Det må påregnes noe vedlikehold og at enkelte dører må skiftes ut.
- Det må foretas lokal utbedring.
- Dører med punkterte/sprukne glass må påregnes skiftes ut, enten hele døren eller kun selve glassene.

Det må påregnes løpende vedlikehold av dører, dører som gått ut på sin naturlige levetid må påregnes og skiftes etter behov.

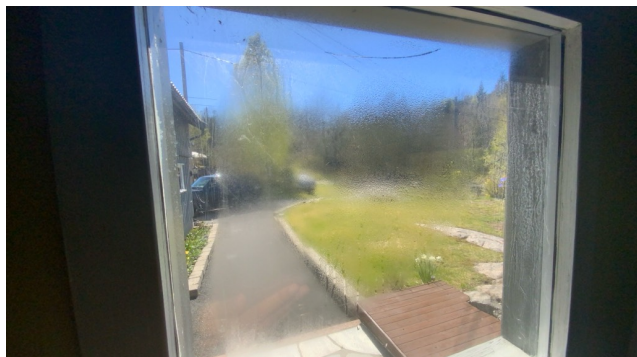
- Det er påvist avvik rundt innsettsdetaljer.
- Det er påvist dører med punkterte eller sprukne glassruter.
- Det er påvist dører som er vanskelig å åpne eller lukke.

Punkter glass.

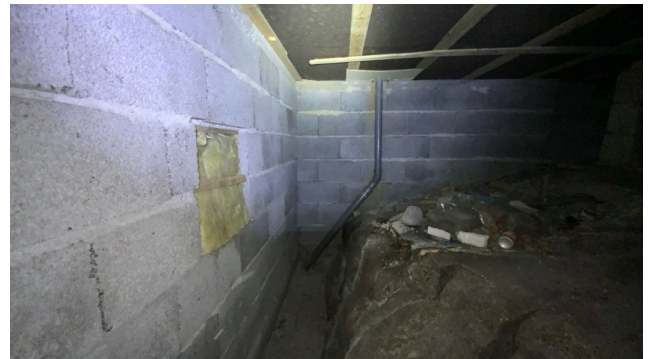
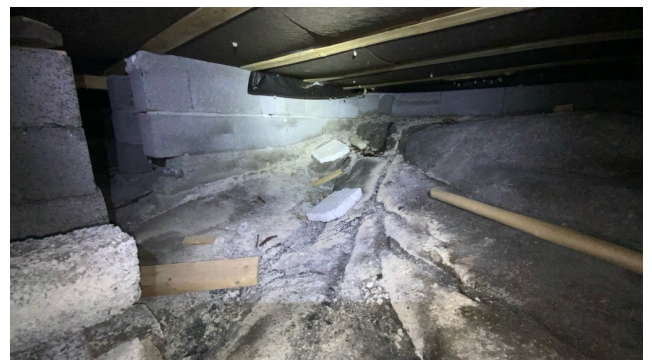
! TG IU Kryp Kjeller

- Det er ikke adgang til deler av krypkjelleren. Krypkjeller er kun vurdert i tilgjengelige deler. Krypkjeller regnes for å være en risikokonstruksjon som er utsatt for fukt- og råteskader i bunnsvill, trebjelkelaget og andre tilstøtende konstruksjoner, på grunn av fuktighet fra grunn og kondensering ved temperaturforskjeller. Selv om det ikke er avdekket tegn på skader, betyr ikke dette nødvendigvis at det ikke foreligger skader i eller i forbindelse med krypkjelleren.

Synlig tegn til at det kommer inn litt vann ned langs fjellet, ellers ingen vesentlige avvik.

- Vær oppmerksom på denne risikoen, overvåk tilstanden og undersøk dette nærmere, helst med hjelp av en fagkyndig.

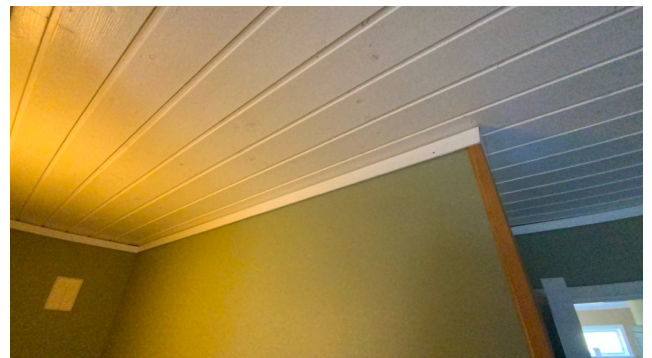
TC 2 Overflater vegger og himling

- Dersom det ikke gjøres tiltak, kan omfanget øke over tid med ytterligere konsekvenser.

Noen oppgraderinger av våtsoner må påregnes.

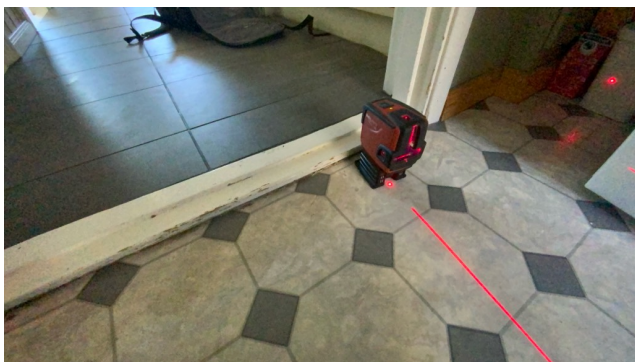
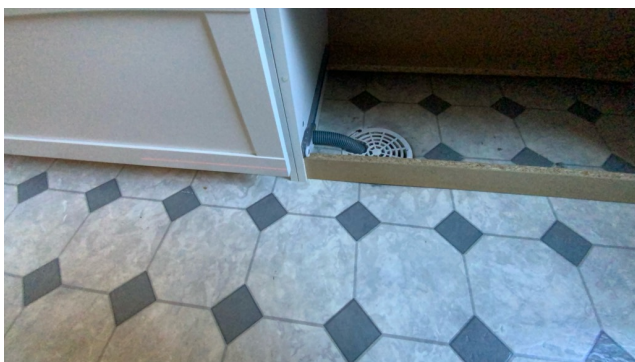
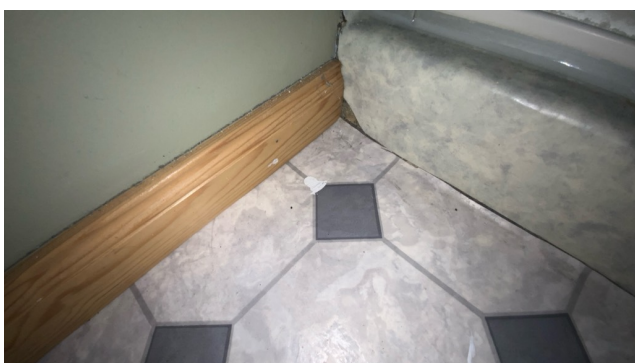
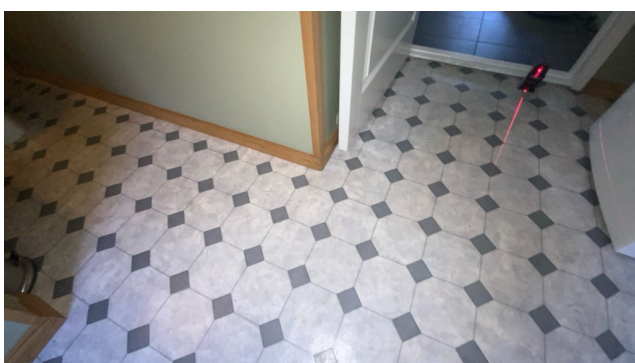
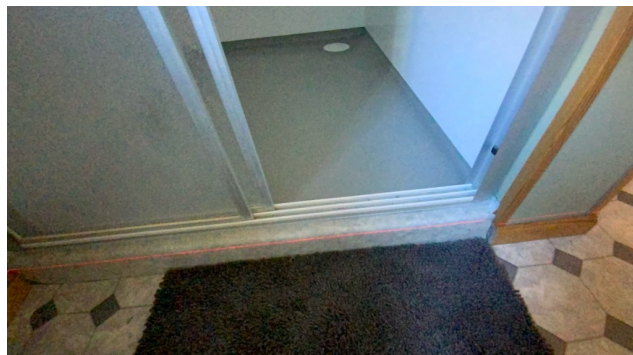
TC 2 Overflater Gulv

- Det er mulighet for at det kan forekomme vannlekkasje på våtrommet hvor vann ikke vil gå til sluk.
- Det er påvist at høydeforskjell fra topp slukrist til gulv/synlig topp membran ved dørterskel er mindre enn 25 mm.
- Det er påvist avvik i fallforhold til sluk i forhold til krav i forskrift på byggetidspunktet.

- Eventuelt lekkasjevann fra utstyr utenfor dusjsone vil ikke ha en naturlig vei til sluket. Dette kan føre til at vann samler seg på gulvet og potensielt renner ut av rommet eller trenger inn i konstruksjonen.

Det anbefales å montere Waterguard som sikring i rommet.

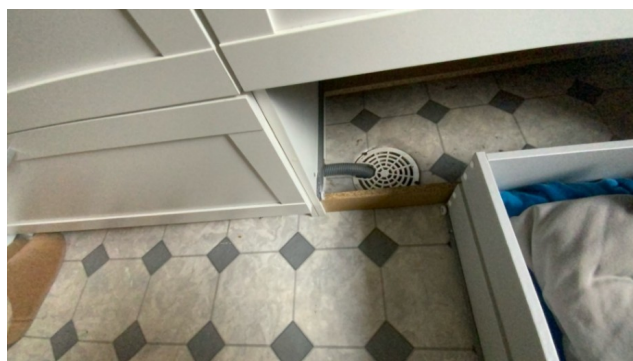
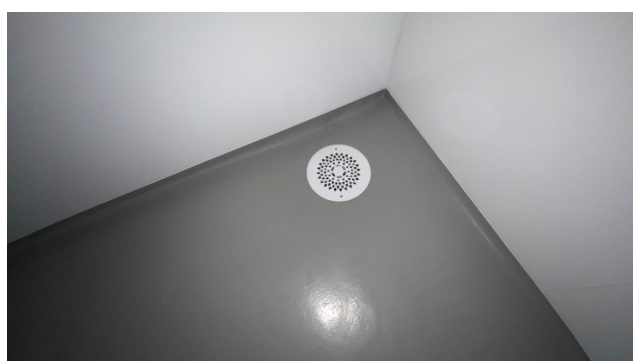
! TG 3 Sluk, membran og tettesjikt

- Utettheter i tettesjiktet på våtrommet kan føre til fuktskader i bakenforliggende konstruksjoner dersom det ikke blir foretatt tiltak på våtrommets tettesjikt.

Det må legges nytt belegg med oppkant/fall mot sluk.

Kostnadsestimat: 20 000 - 100 000

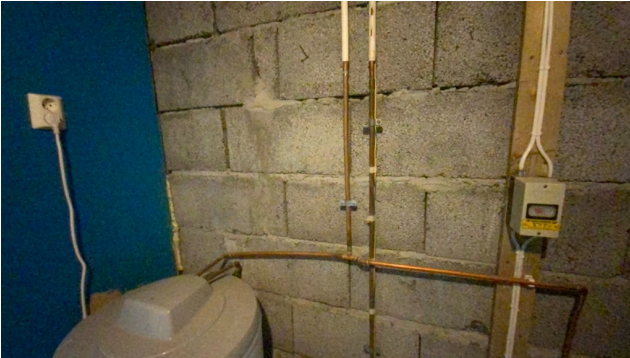
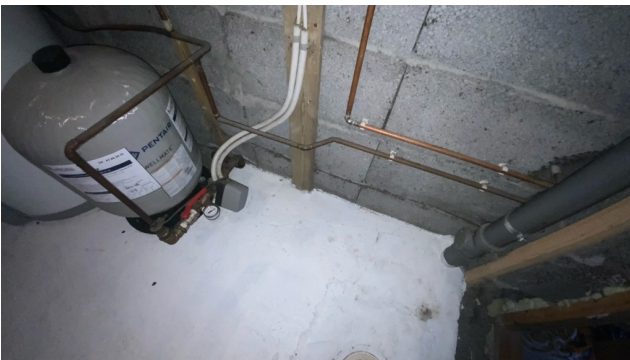
! TG 2 Vannledninger

- I forbindelse med oppgradering av våtrom vil det være naturlig med utskiftning av rør.
- Det er ikke behov for utbedringstiltak siden anlegget fungerer i dag, men ut ifra alder kan skader plutselig oppstå på eldre anlegg.

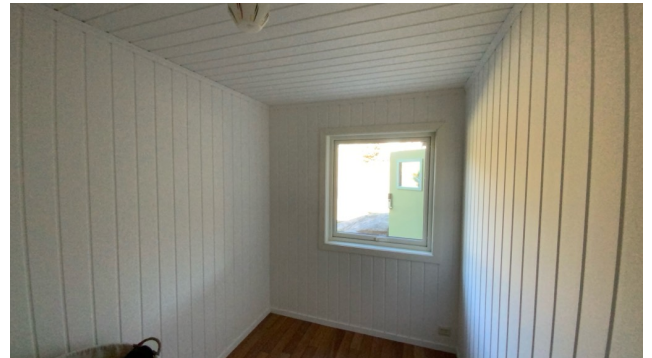
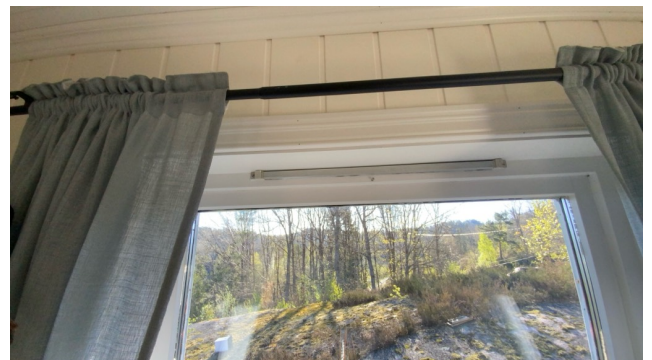
! TG 2 Ventilasjon

- Det er påvist mangelfull ventilasjon på ett eller flere rom i boligen.

- Det bør etableres veggventiler/vindusventiler i alle oppholdsrom som ikke har det.

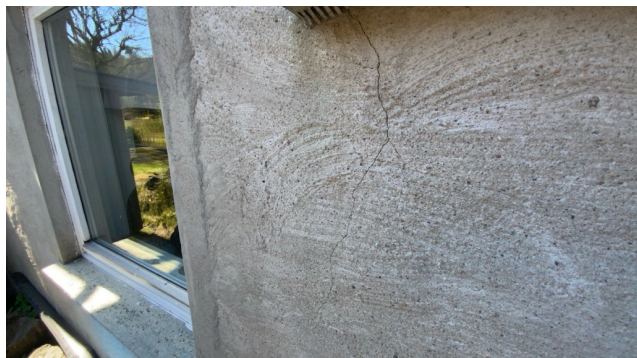
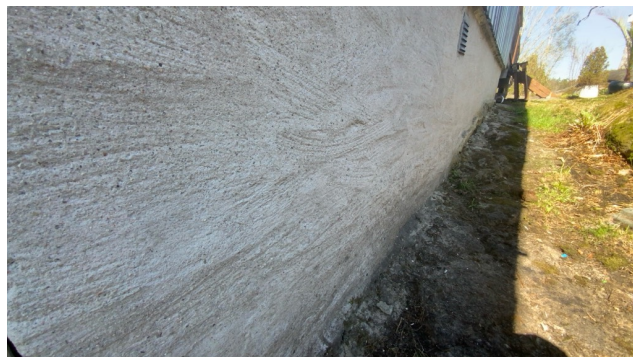
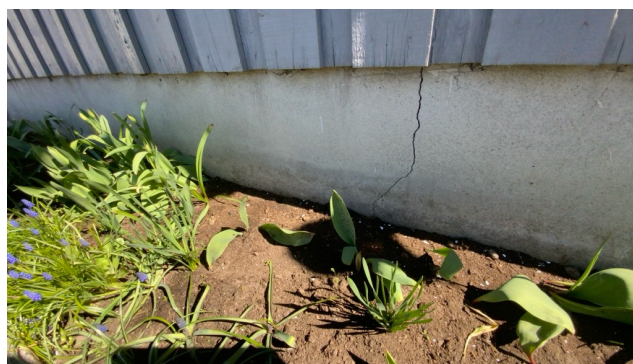
TG 2 Grunnmur og fundamenter

- Det er registrert skråriss som er symptom på setninger.
- Grunnmuren har sprekkdannelser.

Det er noe sprekker i grunnmuren.

Sånne sprekker oppstår normalt 2-3 første åra og hvis det er tilfelle har grunnnet mest sannsynlig satt seg.

- Lokal utbedring må utføres.
