# Tilstandsrapport

Leilighet

Berglyveien 1 A, 1768 HALDEN

Befaringsdato: 24.04.2025

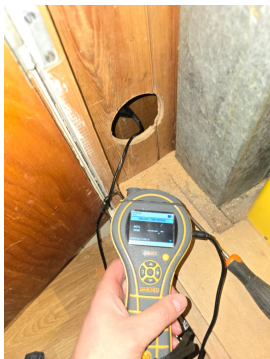
### ! TG 1 Tilliggende konstruksjoner våtrom

Hulltaking er foretatt uten å påvise unormale forhold. Hulltaking er foretatt i garderobeskap i gang.  
Ingen utslag på skadelig fukt ved fuktmålinger i trevegg mot baderommet.
