# Tilstandsrapport

Rekkehus

Stuajordet 117, 5262 ARNATVEIT

# gnr. 288, bnr. 63

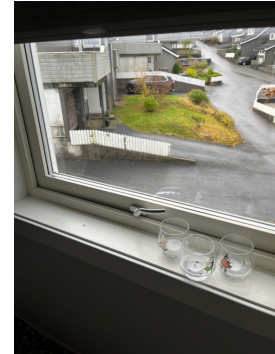
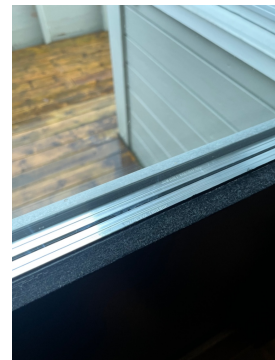
### ! TG 2 Vinduer

Det må påregnes oppgradering og utskifting av eldste vinduer på sikt  
Borettslaget styrer den prosessen.

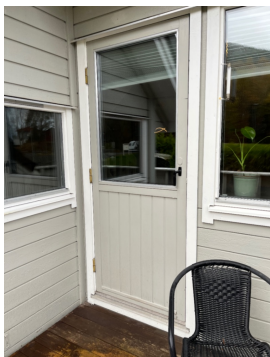
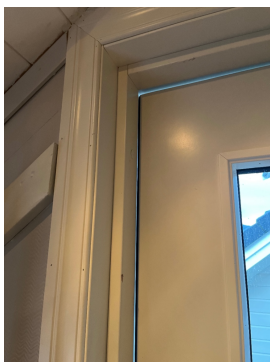
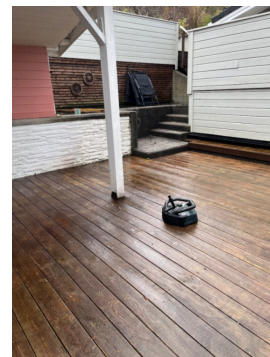
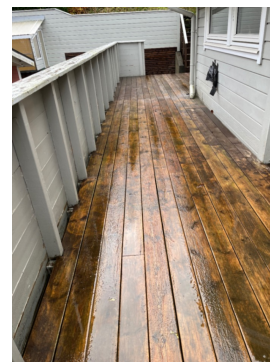
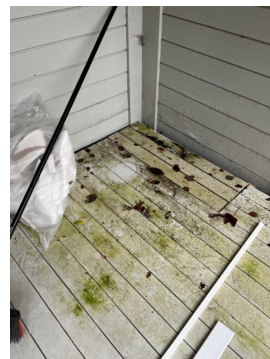
## ! TG 3 Balkonger, terrasser og rom under balkonger

- Tekkingen på balkong/terrasse har utettheter.
- Det er avvik:

Gjelder lekkasje fra terrasse i 1 etasje.  
Det må forøvrig påregnes vedlikehold

**Kostnadsestimat: 20 000 - 100 000**

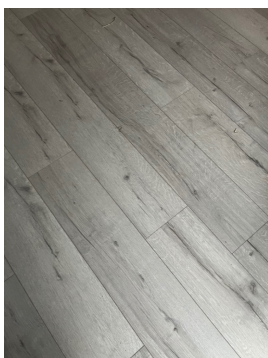
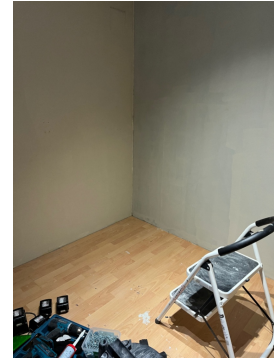
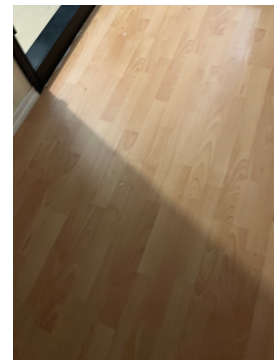
### ! TG 2 Etasjeskille/gulv mot grunn

Gulv mot grunn i betong og etasjeskille i trebjelkelag fra byggeår er kontrollert for horisontalt avvik målt med laser.  
Resultatet tilfredsstillende ikke dagens krav til avvik.

- Det er målt høydeforskjell på mellom 15-30 mm gjennom hele rommet. Tilstandsgrad 2 gis med bakgrunn i standardens krav til godkjente måleavvik.

Fungerer med dette avvik, ved fremtidig oppgradering anbefales avretting

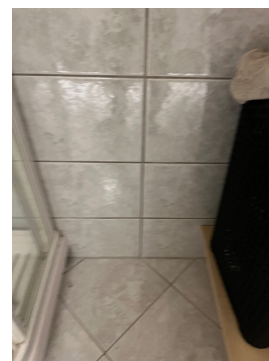
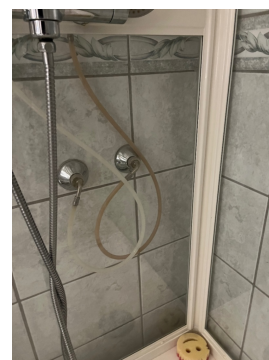
## ! TG 2 Overflater vegger og himling

Vegger og himling er sjekket for sprekker i fuger, bom i fliser, utførelse og for generell slitasje.

Jevnlig tilsyn anbefales, oppgradering må påregnes på sikt

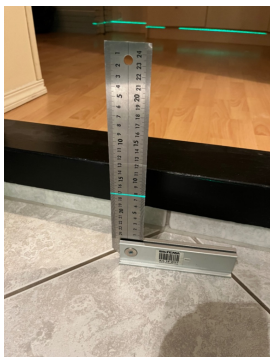
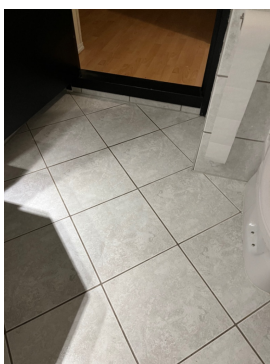
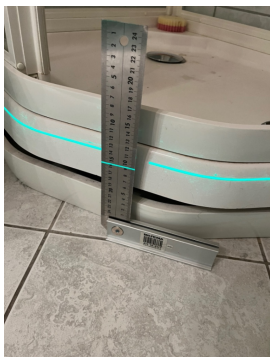
## ! TG 2 Overflater Gulv

- Det er påvist at flisfuger har riss/sprekker.
- Det er påvist at høydeforskjell fra topp slukrist til gulv/synlig topp membran ved dørterskel er mindre enn 25 mm.
- Det er påvist at noen fliser har bom (hulrom under).

Jevnlig tilsyn anbefales, oppgradering må påregnes på sikt.

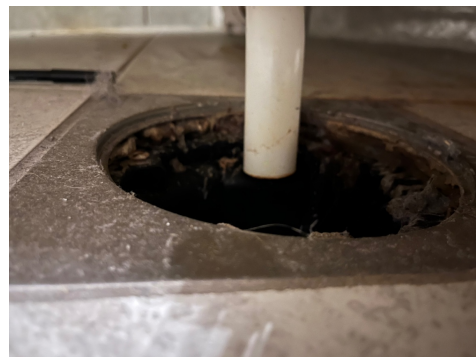
### ! TG 2 Sluk, membran og tettesjikt

- Sluket må sjekkes og rengjøres jevnlig.

Fungerer med dette avvik, tiltak må påregnes på sikt

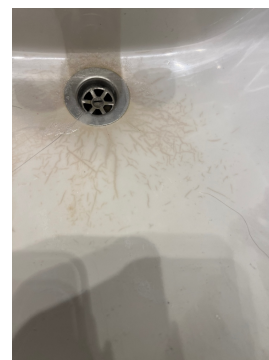
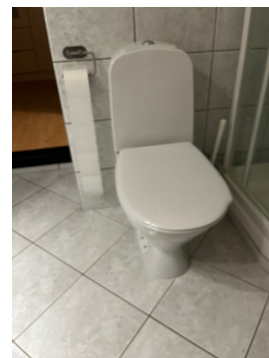
### ! TG 2 Sanitærutstyr og innredning

- Det er påvist riss/sprekker i utstyr på våtrommet.
- Det er avvik:

Fungerer med dette avvik

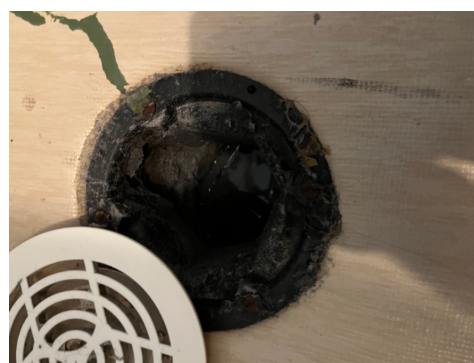
### ! TG 3 Generell

Det må dog påregnes oppgradering på sikt og frem til dette anses jevnlig tilsyn og vedlikehold som vesentlige tiltak.

**Kostnadsestimat: 100 000 - 200 000**
