# Tilstandsrapport

Rekkehus

Steinvegen 10F, 8660 MOSJØEN

Rapportdato: 27.03.2026

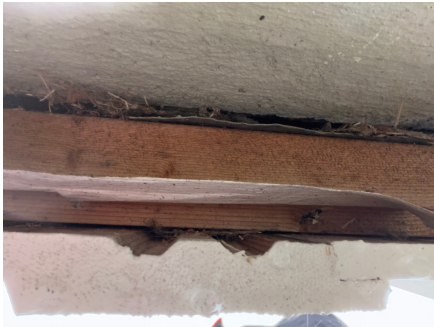
- Det er ingen eller liten lufting i nedre kant av kledning mot grunnmur.
- Det er avvik:

- Uten tilstrekkelig lufting bak bordkledningen kan fuktighet som trenger inn bak bordene eller gjennom veggene innenfra ikke tørke opp. Dette skaper ideelle forhold for råtesopp og muggvekst.

Det er ingen eller liten lufting i nedre kant av kledning mot grunnmur.

Det bør etableres tilstrekkelig lufting i nedre kant av kledningen mot grunnmur for å sikre god uttørking og redusere risiko for fuktskader og redusert levetid på kledningen.

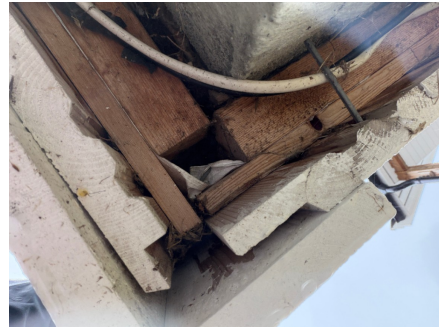
Det mangler musesperre i hjørnekassene.

Det anbefales også å montere musesperre i hjørnekassene for å hindre at skadedyr får tilgang til konstruksjonen, da dette kan føre til skader på isolasjon og bygningsdeler.

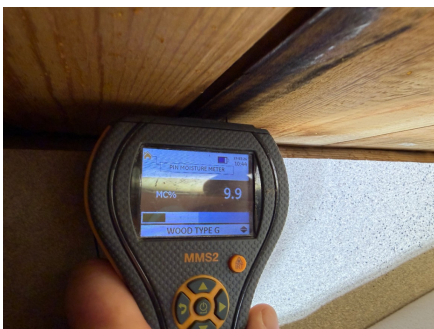
Det er utført fuktmålinger i tro uten funn av forhøyet verdier, målinger er utført med MMS 2 med korrigert for nordisk trevirke, målingene ble gjort ved pipe og mot vest (raft) hvor det var gamle fuktmerker.

Fuktmåling i tro ved pipe. Tørt.

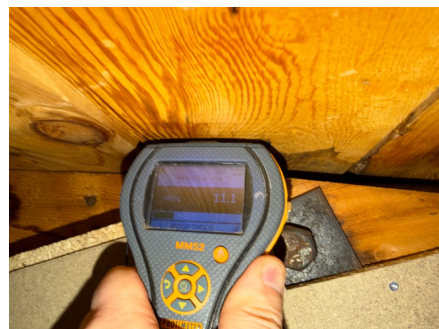
Fuktmåling i tro mot vest (mot raft). Tørt.

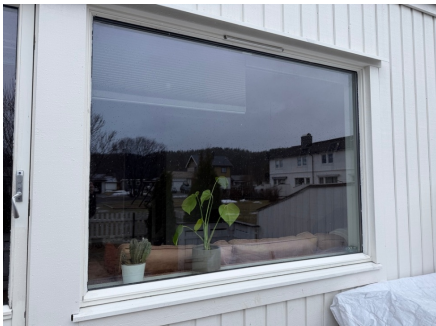
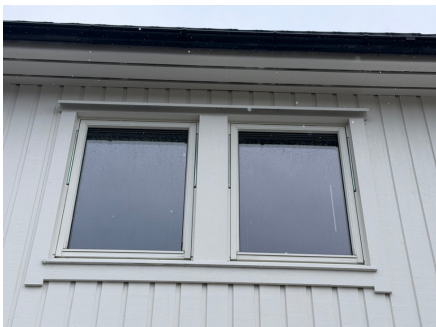
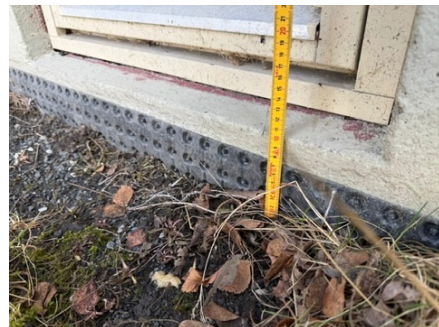
- Det er påvist avvik rundt innsetningsdetaljer.
- Det er påvist andre avvik:

- Dersom tiltaket ikke utføres er det fare for videre skadeutvikling.

Kun en høyde på ca. 10cm opp til vindu. Mangler sålbenkbeslag og tetting rundt vindu.

Det bør etableres tilstrekkelig høyde fra terreng til underkant av vindu for å hindre fuktopptrekk og vanninntrenging.

Sålbenkbeslag bør monteres på kjellervinduer i henhold til gjeldende detaljblader, og det må tettes mellom betong og vinduer for å unngå vanninntrenging og påfølgende skader på konstruksjonen.

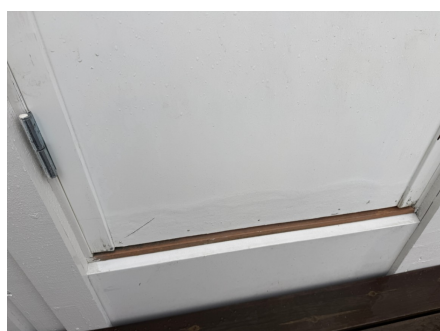
Fuktskader i nedre del på balkongdør.  
Mindre bruksmerker på hovedytterdør.

Fuktskader i nedre del på balkongdør

Balkongdør bør overflatebehandles jevnlig for å forhindre videre utvikling av fuktskaden.  
For å utbedre avviket må døren byttes, da fuktskader kan føre til redusert levetid, dårligere isolasjonsevne og økt risiko for råte.

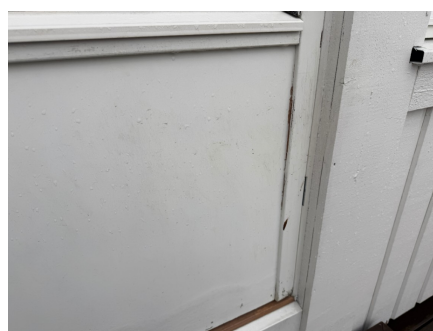
Fuktskader i nedre del på balkongdør

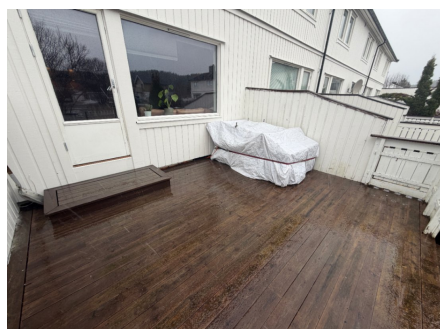
Synlige skjevheter.

Skjevhetene på markterrassen bør rettes opp for å sikre stabilitet og forhindre videre deformasjon eller skade på konstruksjonen. Dersom tiltak ikke iverksettes, kan det oppstå økt risiko for redusert brukssikkerhet og forkortet levetid på terrassen.

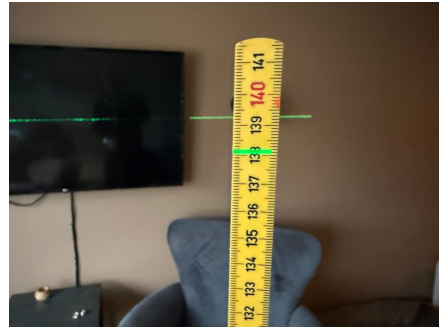
1. etasje ved stue er det målt et totalt avvik i rommet på ca. 24mm og ca. 22mm lokalt i en diameter på 2m. Kjøkken er det målt et totalt avvik i rommet på ca. 20mm og ca. 20mm lokalt i en diameter på 2m.
2. etasje soverom sørøst er det målt et totalt avvik i rommet på ca. 22mm og ca. 13mm lokalt i en diameter på 2m. Soverom nord er det målt et totalt avvik i rommet på ca. 25mm og ca. 18mm lokalt i en diameter på 2m.

- Målt høydeforskjell på over 20 mm innenfor en lengde på 2 meter. Tilstandsgrad 3 gis med bakgrunn i standardens krav til godkjente måleavvik.

Stue 138, 2cm. Lokalt avvik på ca. 22mm målt i en lengde på 2m.

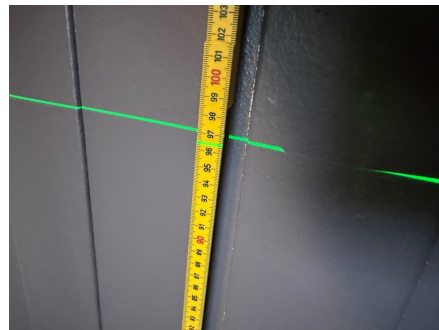
Soverom nord 96,6cm. Totalt avvik på ca. 25mm i hele rommet.

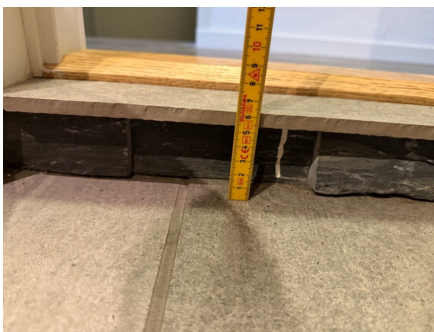
Oppkant ved dør på ca. 50mm.

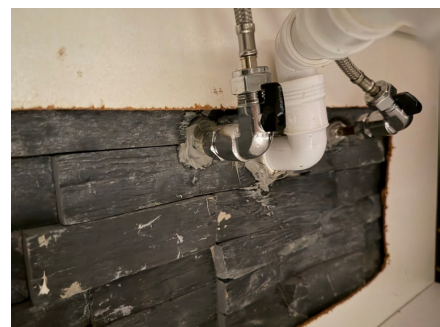
Manglende dokumentasjon og utførelse av ufaglært personell medfører økt risiko for feil eller mangler, som kan føre til lekkasjer og fuktskader i konstruksjonen.

Ikke kjent om det er benyttet mansjetter rundt rørgjennomføringer.

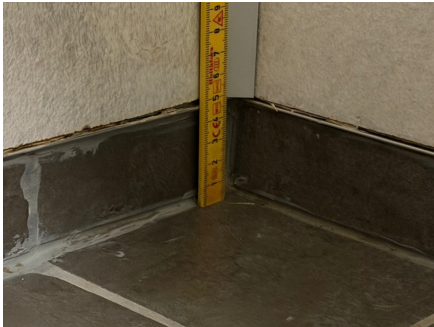
Platene er mangelfullt fuget i nedre del mot aluminiumslisten, noe som medfører økt risiko for fuktskader i overgangen mellom plate og list. Det er fuktmerker i himlingen over dusjhjørnet, som skyldes lav takhøyde.

Konsekvensen av mangelfull fuging er økt risiko for fuktskader i konstruksjonen, som kan føre til redusert levetid og behov for omfattende reparasjoner.

Platene er mangelfullt fuget i nedre del mot aluminiumslisten.

Det bør utføres fagmessig utbedring av fugene i nedre del mot aluminiumslisten for å hindre videre fuktinntrengning.

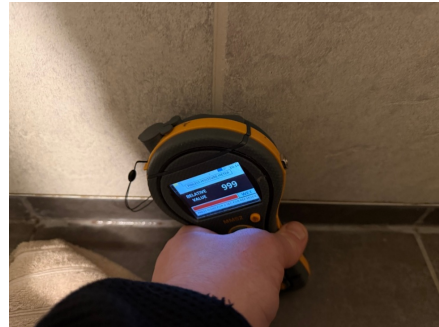
Fult utslag på fuktindikator på vegg mot bod.

- Det må foretas utbedring av skadede plater.
- Dersom det ikke gjøres tiltak vil fuktopptaket i platene føre til oppsvelling og utett tettesjikt med fare for videre fuktskade i tilstøtende konstruksjoner.
- Det må foretas lokal utbedring.

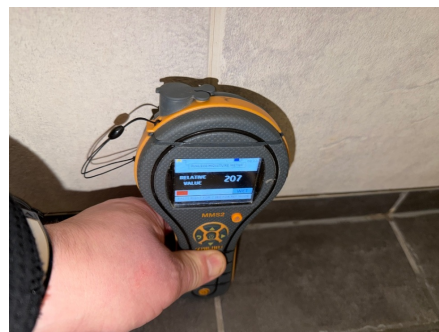
Utslag mot yttervegg

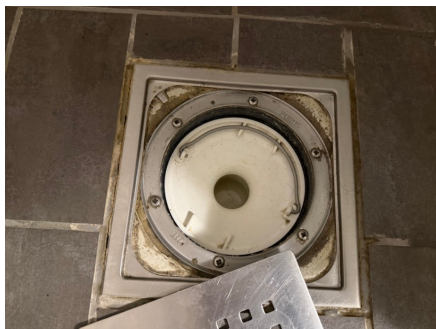
- Det er rundt sluk påvist en ikke-fagmessig utførelse av membran/tettesjikt/klemring.
- Mer enn halvparten av forventet brukstid er passert på slukløsningen.
- Membranen er synlig, men avslutningen ved sluket er utett.
- Rustskader i sluk.

- Et rustent sluk kan redusere levetiden til hele badet, da det utgjør en svakhet i våtromskonstruksjonen. Dette kan føre til behov for tidligere totalrenovering av badet enn ellers nødvendig. For å unngå skader fra og rundt eldre sluker, anbefales det å bytte ut eldre støpejernssluk ved rehabilitering av bad.
- Både sluket og membranen må skiftes.
- Eldre sluk av støpejern er ofte utsatt for rust som kan medføre lekkasjer. Eventuelle lekkasjer kan medføre fuktskader på tilleggende konstruksjoner.

Sluk i dusjhjørne

Gamle soilsluker bør renoveres ved en "slukforny" av typen Linerdrain som er en plast innsats som støpes fast i den gamle sluken, arbeid med sluk og avløp må avklares med styret i borettslaget før arbeidet starter. Dette må utføres av kvalifiserte håndverkere.

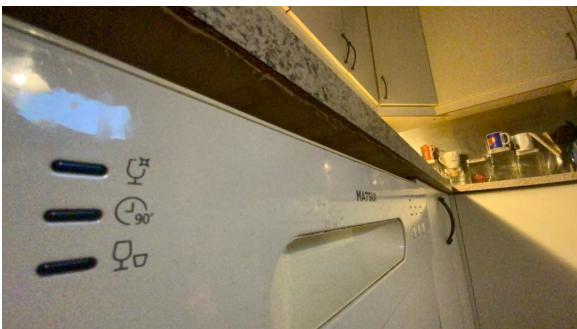
- Det er påvist skader på overflater/kjøkkeninnredning utover normal slitasjegrad.
- Det er påvist fuktskjolder i overflater.

Skadene er per nå av kun visell karakter. Skadene på benkeplte kan øke uten tiltak.

Fuktskade under benkeplate

- Det må påregnes lokal utbedring/utskiftning.

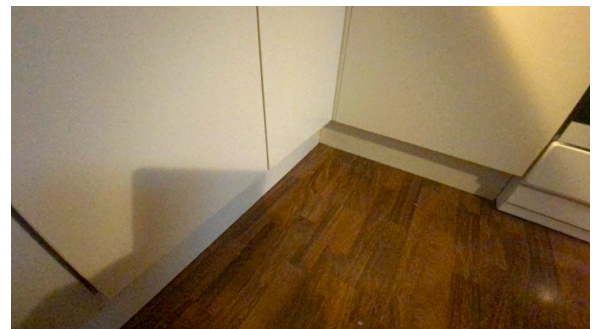
Mindre fuktmerker på kjøkkenfronten

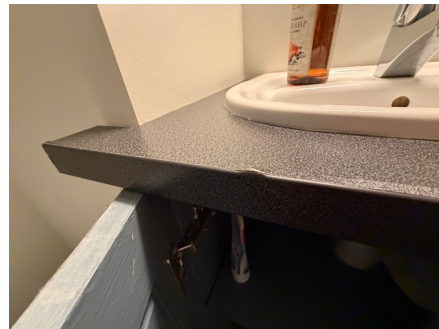
- Det er påvist skader på innredning.

Fukt på benkeplate.

Benkeplaten bør byttes for å hindre videre forringelse og unngå risiko for fuktskader eller redusert funksjon på toalettrommet.

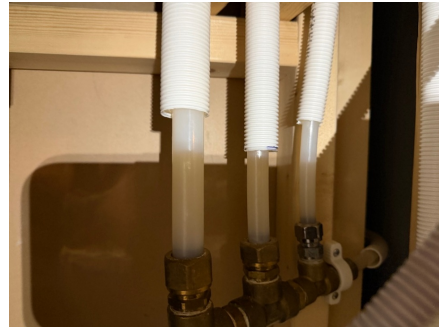
- Det er avvik:
- Det mangler tettemuffer i enden av varerør på rør-i-rør-system.

Mangler tettemuffer/skap

Det bør monteres tettemuffer i enden av varerørene for å hindre at eventuelle lekkasjer fører til vannskader i konstruksjonen.

Samlestokken bør monteres i et tett skap for å forhindre at lekkasjer sprer seg til omkringliggende konstruksjoner og for å oppfylle gjeldende krav.

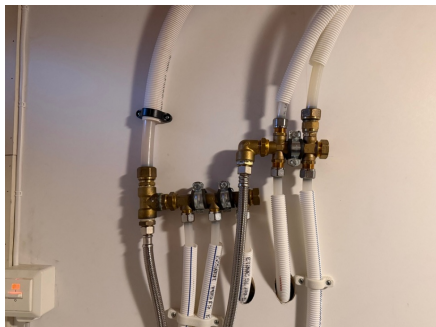
Det er ikke montert rør i rør skap.

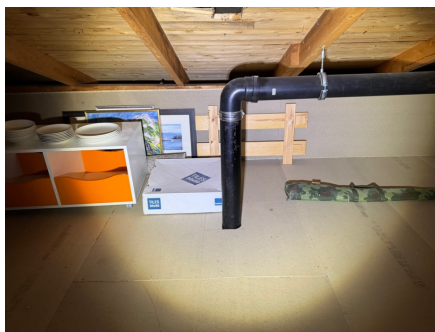
- I forbindelse med oppgradering av våtrom vil det være naturlig med utskiftning av rør.
- Eldre avløpsrør har blant annet større sannsynlighet for lekkasjer, noe som kan føre til omfattende og kostbare vannskader i boliger.

Soilrør før det går over i plast på kaldloft.

Det anbefales å vurdere utskiftning av soilrør fra kjøkken og opp til kaldloft, da mer enn halvparten av forventet brukstid er passert. Konsekvensen av å ikke utbedre kan være økt risiko for lekkasjer, tette rør og vannskader.

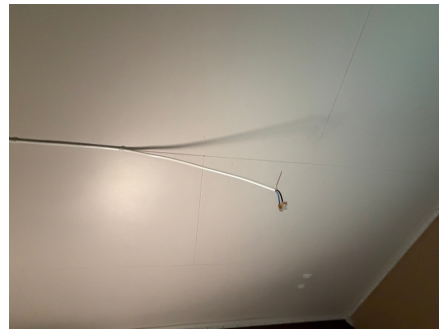
Løs kabler/punkt på soverom.

Det anbefales ut i fra registrerte feil/mangler og siden siste kontroll fra DLE er over 10 år, en el-tilstandsrapport NEK 405.2.3.

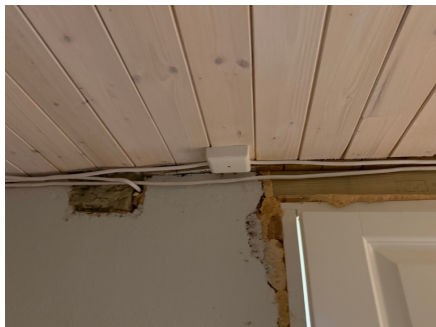
Kabler er ikke tilstrekkelig festet i kjeller.

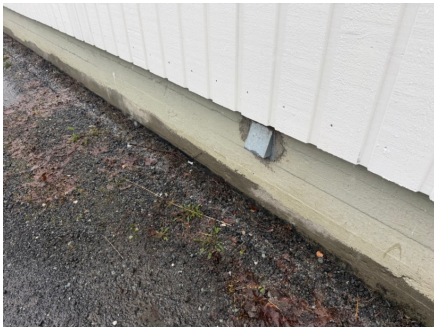
- Det mangler, eller på grunn av alder er det sannsynlig at det mangler, utvendig fuktsikring av grunnmuren ved kjeller/underetasje.

Ingen tegn til grunnmursplast mot vest.

Det bør innhentes dokumentasjon på eksisterende drenering og utvendig fuktsikring.

Dersom tiltak ikke gjennomføres, er det økt risiko for fuktinntrengning i kjeller/underetasje, noe som kan føre til skader på konstruksjonen og dårligere inneklima.

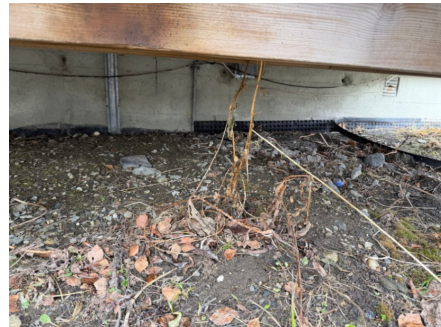
Grunnmursplast på deler av vegg mot nord, toppliste er løsnet.

Topplisten på grunnmursplasten bør festes på plass for å hindre vanninntrengning bak fuktsikringen.
