Steinvegen 10F, 8660 MOSJØEN

**Tiltalende rekkehus i ende.  
Garasje. El-billader. 3 soverom,  
bad, vaskerom og ekstra  
toalettrom.**

# Tilstandsrapport

Befaringsdato: 23.03.2026

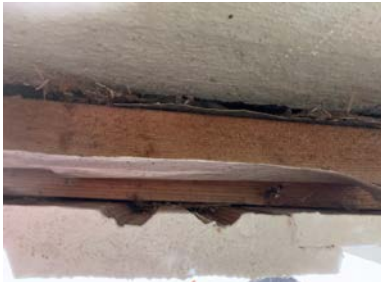
Det er ingen eller liten lufting i nedre kant av kledning mot grunnmur.

Det anbefales også å montere musesperre i hjørnekassene for å hindre at skadedyr får tilgang til konstruksjonen, da dette kan føre til skader på isolasjon og bygningsdeler.

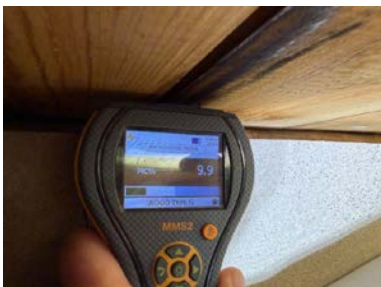
Fuktmåling i tro ved pipe. Tørt.

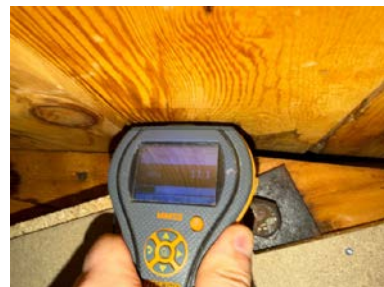
Fuktmåling i tro mot vest (mot raft). Tørt.

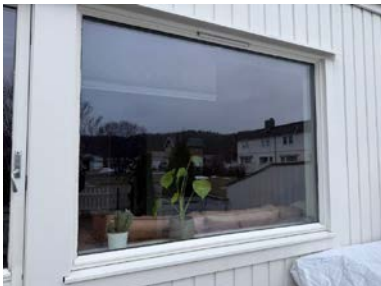
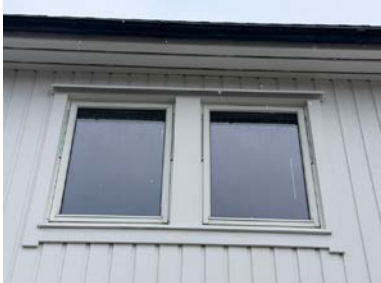
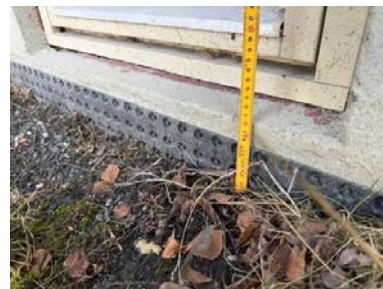
Kun en høyde på ca. 10cm opp til vindu. Mangler sålbenkbeslag og tetting rundt vindu.

Sålbenkbeslag bør monteres på kjellervinduer i henhold til gjeldende detaljblader, og det må tettes mellom betong og vinduer for å unngå vanninntrenging og påfølgende skader på konstruksjonen.

Manglende tiltak kan føre til vannskader, redusert levetid på vinduer og økt risiko for fuktproblemer i kjeller.

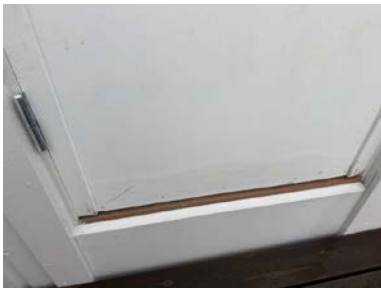
Fuktskader i nedre del på balkongdør

Balkongdør bør overflatebehandles jevnlig for å forhindre videre utvikling av fuktskaden.

For å utbedre avviket må døren byttes, da fuktskader kan føre til redusert levetid, dårligere isolasjonsevne og økt risiko for råte.

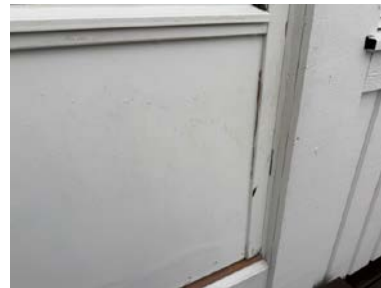
Fuktskader i nedre del på balkongdør

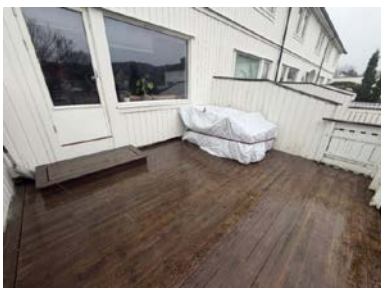
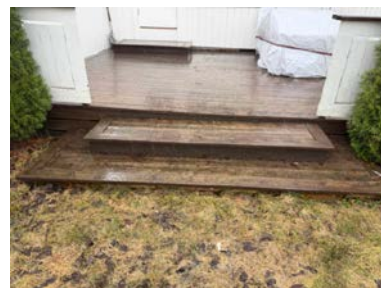
Synlige skjevheter.

Skjevhetene på markterrassen bør rettes opp for å sikre stabilitet og forhindre videre deformasjon eller skade på konstruksjonen. Dersom tiltak ikke iverksettes, kan det oppstå økt risiko for redusert brukssikkerhet og forkortet levetid på terrassen.

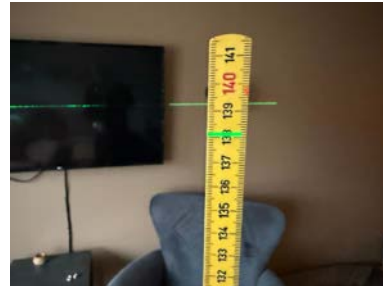
Stue 138,2cm. Lokalt avvik på ca. 22mm målt i en lengde på 2m.

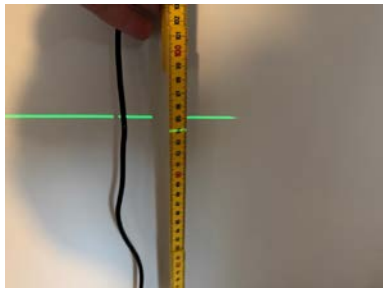
Soverom nord 94,1cm.

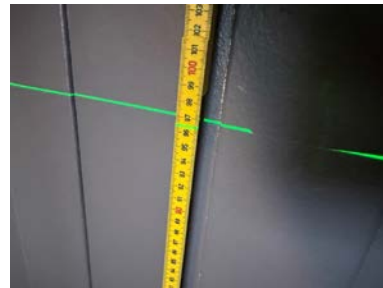
Soverom nord 96,6cm. Totalt avvik på ca. 25mm i hele rommet.

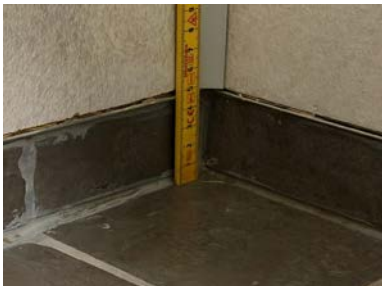
Platene er mangelfullt fuget i nedre del mot aluminiumslisten.

Det bør utføres fagmessig utbedring av fugene i nedre del mot aluminiumslisten for å hindre videre fuktinntrengning.

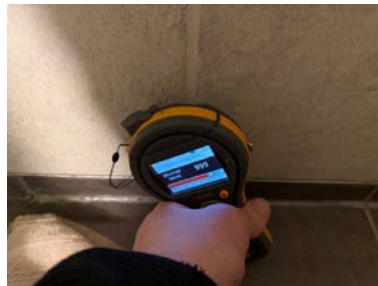
Fult utslag på fuktindikator på vegg mot bod.

- Det må foretas utbedring av skadede plater.

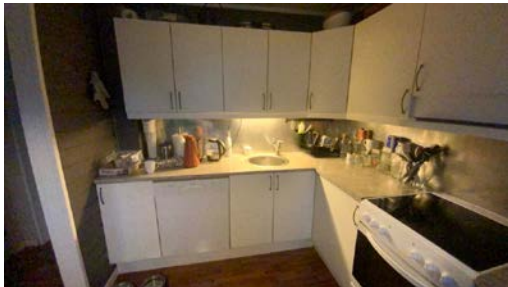
Skadene er per nå av kun visell karakter. Skadene på benkeplte kan øke uten tiltak.

Fuktskade under benkeplate

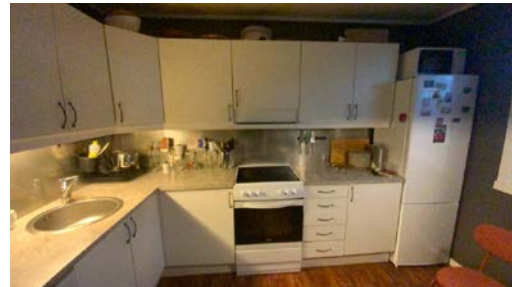
Mindre fuktmerker på kjøkkenfronter

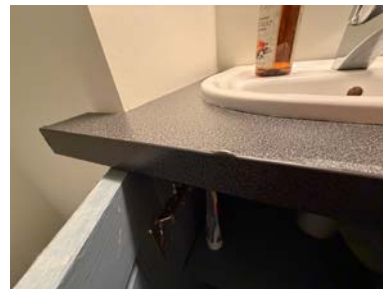
Fukt på benkeplate.

Benkeplaten bør byttes for å hindre videre forringelse og unngå risiko for fuktskader eller redusert funksjon på toalettrommet.

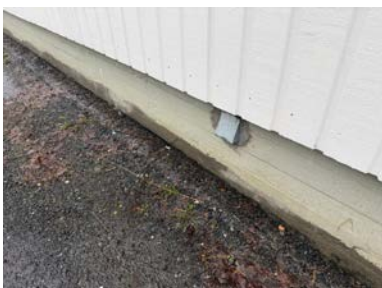
Ingen tegn til grunnmursplast mot vest.

Topplisten på grunnmursplasten bør festes på plass for å hindre vanninntrengning bak fuksikringen.

Dersom tiltak ikke gjennomføres, er det økt risiko for fuktinntrengning i kjeller/underetasje, noe som kan føre til skader på konstruksjonen og dårligere inneklima.
