# TILSTANDSRAPPORT

Bildøyvegen 19  
5353 STRAUME  
4626/35/11/36/0/0

05.07.2025

Befaring utført den 03.07.2025 av:

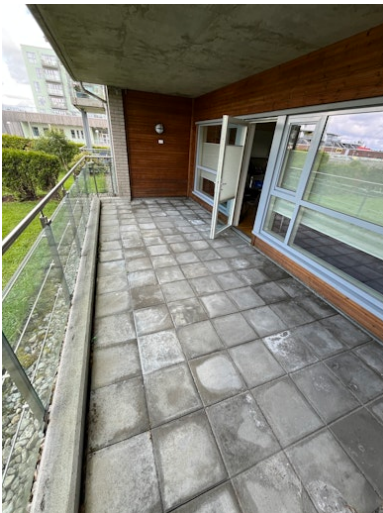
Det er ikke registrert skader eller forhold med behov for tiltak utover normalt vedlikehold.

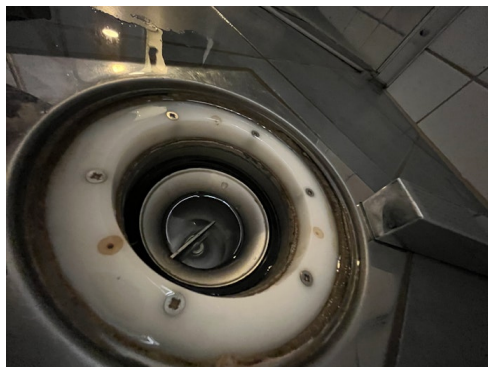
dusj

Det er synlig bruk av både membran og mansjett under klemring i sluk.

Ingen symptomer på svikt i tettesjikt ble avdekket.

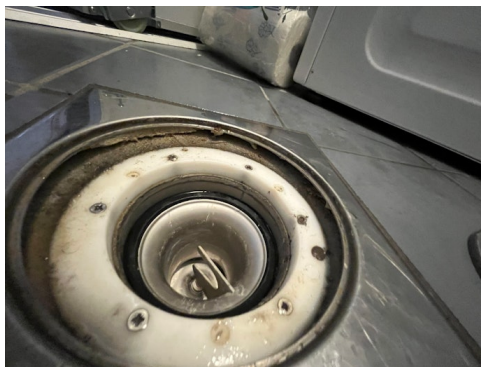
Vaskerom

Ingen skader eller avvik utover normal bruksslitasje avdekket på overflatene.

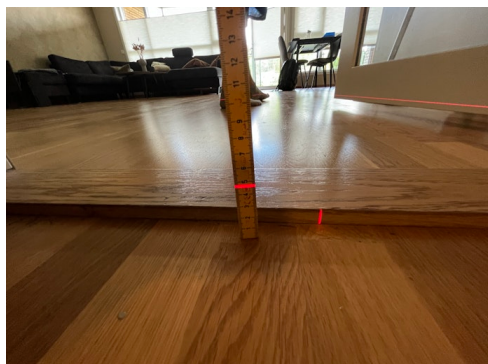
Ingen svai eller svanker avdekket på bjelkelaget.

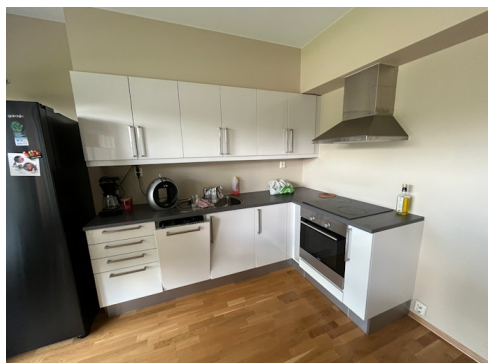
Ved stikkprøvekontroll med fuktindikator på erfaringsmessig utsatte steder ble det ikke registrert negative fuktindikasjoner. Kjøkkenet vurderes å være i bruksmessig god stand med normal bruksslitasje.
