# Tilstandsrapport

Boligbygg med flere boenheter

Opsahlåsveien 3, 1850 MYSEN

Befaringsdato: 24.09.2025

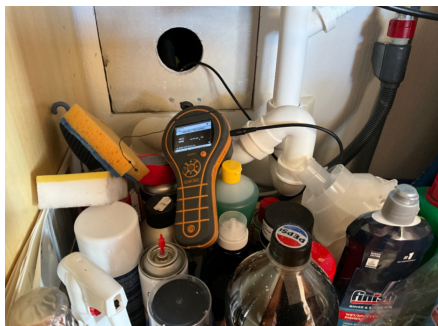
## 4. ETASJE > VASKEROM

- Det er påvist avvik i fuger.
- Ikke tilstrekkelig tett rundt avløpsrør til vasken.

- Dersom avvik ikke utbedres er det fare for videre skadeutvikling.
- Det er anbefalt at det tettes tilstrekkelig rundt avløpsrør til vask, slik at eventuelt lekkasjvann/vannsløp ikke kan renne inn og skade tiliggende konstruksjoner. Fuktskader som konsekvens.
