# Tilstandsrapport

Enebolig

Ulsetvegen 5, 6670 ØYDEGARD

Befaringsdato: 14.05.2025

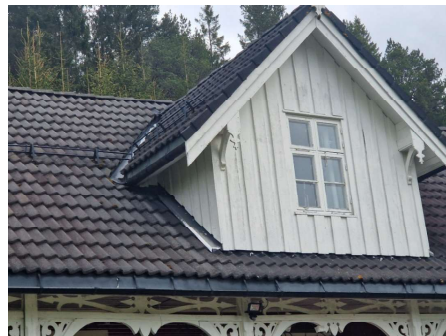
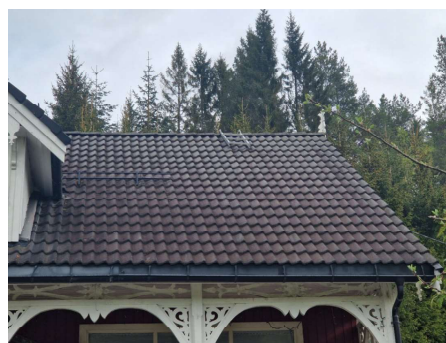
- Overvåk tilstanden jevnlig. For å få tilstandsgrad 0 eller 1 må tekkingen skiftes ut, men tidspunktet for når dette er nødvendig er vanskelig å si noe om.
- Når taktecking og undertak begynner å bli gamle, øker risikoen for lekkasjer, noe som kan føre til omfattende og kostbare reparasjoner av underliggende konstruksjoner dersom en ikke foretar tiltak på konstruksjonene før dette oppstår.

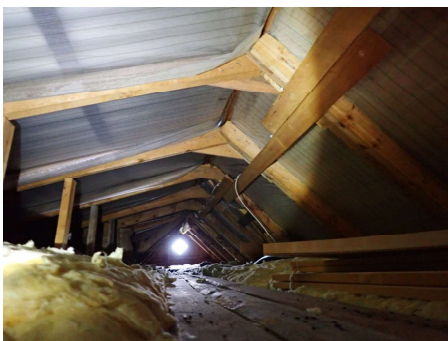
- Det er påvist fuktskjolder/skader i takkonstruksjonen.
- Det er påvist andre avvik:

Det er påvist merker av fuktskjolder langs bjelkelaget. Fuktskjoldene lot seg ikke måles av fuktindikator. Det er ettermontert plast under undertaket av tre. Bjelkelaget er utført av plassbygde sperrer i skjært tømmer. Det er usikkert om konstruksjonene er egnet for "tungt tak" av betongtakstein.

Fukt-skjolder er tegn på pågående eller eldre fukt-inntrenging via utett tak. Avviket gir grunnlag for at skaden overvåkes jevnlig for å dokumentere utviklingen av skjoldene. Det var ikke mulig å komme seg opp på loftet da luken ikke hadde stige. Anbefaler egen kontroll fra loft.

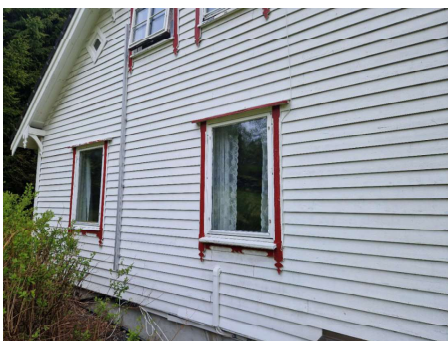
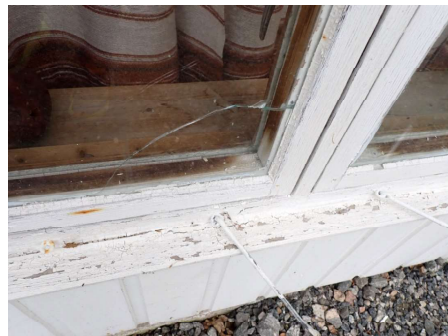
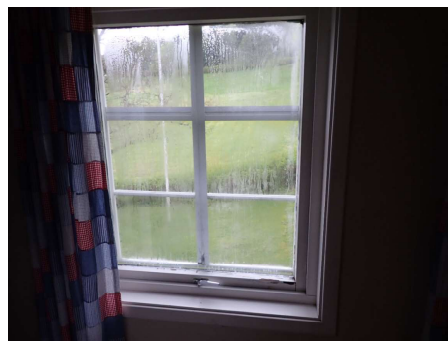
## ! TG 3 Vinduer

- Det er påvist et betydelig antall vinduer med punkterte eller sprukne glassruter.
- Det er påvist noen glassruter som er punktert eller sprukne.
- Det er påvist vinduer med fukt/råteskader.
- Karmene i vinduer er slitte og det er sprekker i treverket.

Det er en del vinduer med spukne glass, råte i karmen og som har avvik i innsetting.

Det må påregnes vedlikehold og fornying.

**Kostnadsestimat: 100 000 - 300 000**

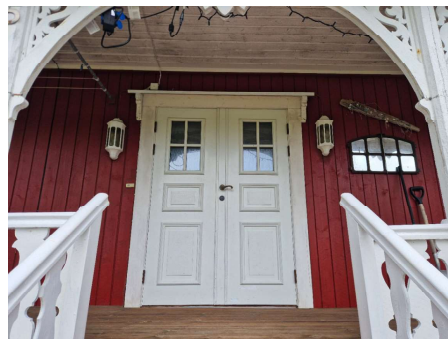
## ! TG 2 Dører

- Det er påvist avvik rundt innsettsdetaljer.
- Det er påvist at hoved-ytterdøren er montert skjevt.

- Det bør gjøres tiltak for å lukke avviket.

Ytterdøren bør justeres.

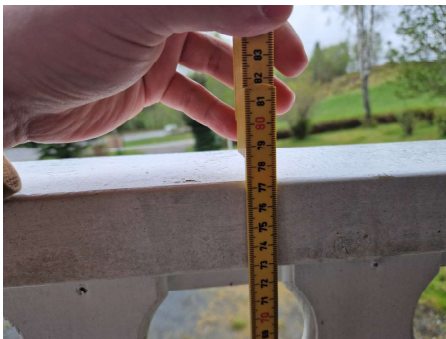
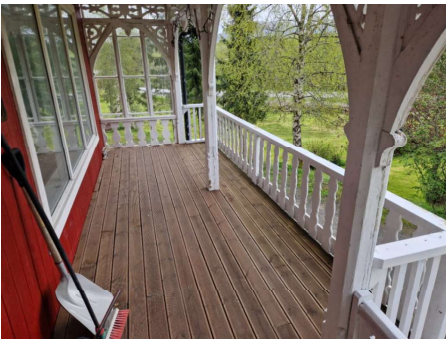
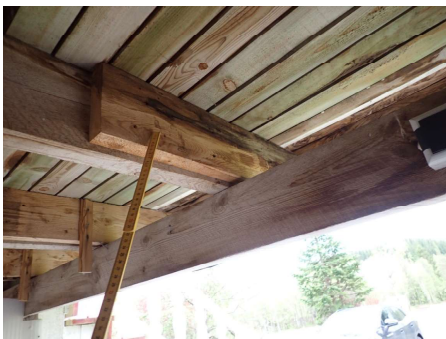
## ! TG 3 Balkonger, terrasser og rom under balkonger

Verandaens konstruksjoner må forsterkes og utbedres. Slik konstruksjonen står i dag kan bjelkelaget knekke, hvis avviket ikke blir utbedret.

**Kostnadsestimat: 100 000 - 300 000**

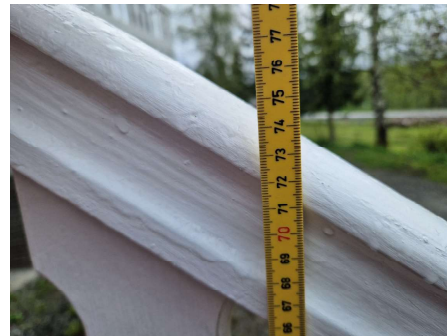
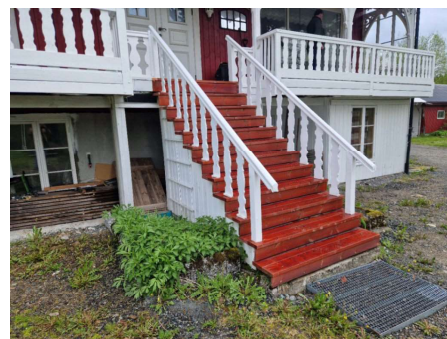
## TG 2 Utvendige trapper

Boligen er etablert med en utvendig trapp av treverk, opp til verandaen.

Det er ikke krav om utbedring. Ved lav rekkverkshøyde er fallrisiko økt og det anbefales å forhøye rekkverk.

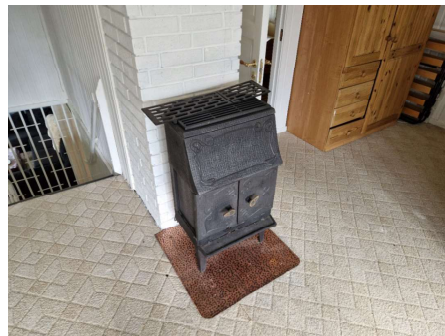
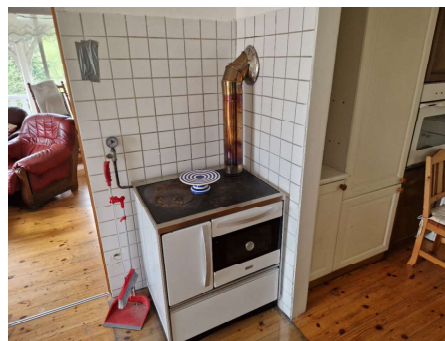
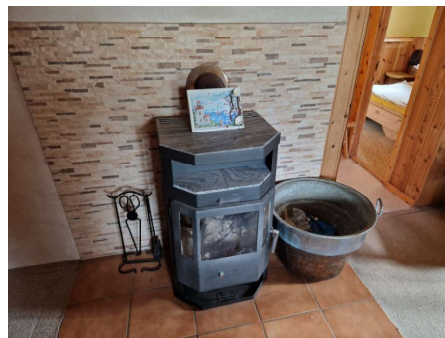
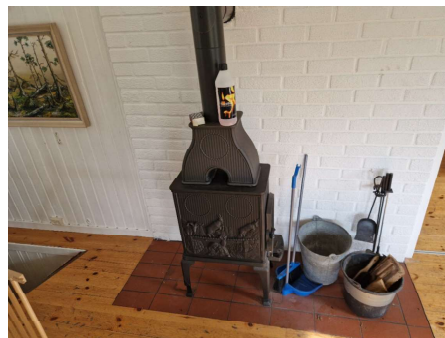
## TG 3 Pipe og ildsted

- Det er påvist brennbart materiale nærmere enn 300 mm fra sotluke/feieluke.
- Det er påvist sprekker og/eller riss i pipe.
- Pipevanger er ikke synlige.

Anbefaler å innhente dokumentasjon. Kostnadskonsekvens er satt for kostnad i forbindelse med kontroll og ikke en eventuell utbedring, da pipen bør kontrolleres nærmere. ytterligere kostnader må påregnes. Slik som pipen står i dag er det økt brannrisiko.

**Kostnadsestimat: Under 10 000**

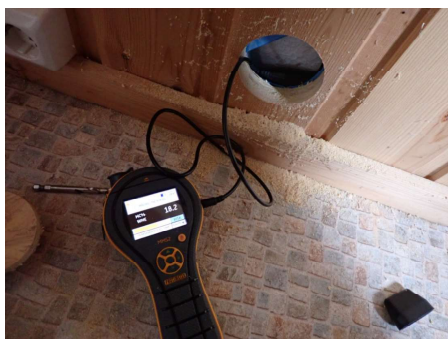
## TG 3 Rom Under Terreng

Rom under terreng er primært innredet som oppholds rom og bod areal. Hulltaking er foretatt og det er påvist avvik i konstruksjonen. Hulltaking er foretatt ved/i soverommet. Fuktkvotemåling (vekt%) i konstruksjonen ble målt til 18.

- Det er gjennom hulltaking påvist høyt fuktnivå inne i trekonstruksjonen i hulltakingen, men ikke påvist fuktskader i dette området. Høy luftfuktighet kan over tid føre til muggvekst eller sverting av materialer. Samtidig kan materialer og konstruksjoner bli ødelagt. Det er påvist at det er brukt isopor som vegg isolasjon.

- Det påviste fuktnivå gir grunn til å overvåke konstruksjonen jevnlig for å se utvikling over tid, og eventuelt foreta tiltak for å unngå fuktskader. Isopor/styropor er brannfarlig materiale og kan ikke brukes som isolasjon i veggkonstruksjon. Isoporen må fjernes fra veggkonstruksjonen eller gipses inn. Priskonsekvens reflekterer kost av riving av isopor og gjenoppbygging. Tiltak ved eventuell fuktsikring er ikke medtatt.

**Kostnadsestimat: 100 000 - 300 000**

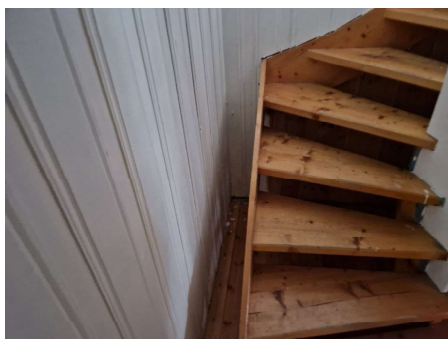
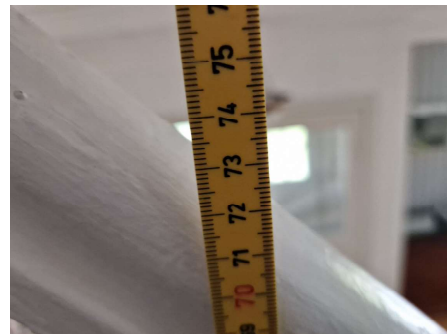
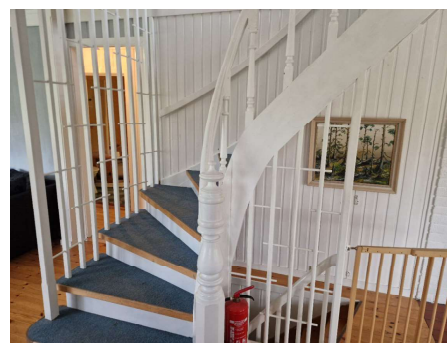
## TG 2 Innvendige trapper

Boligen har malt tretrapp.

- Håndløper bør monteres, men det var ikke krav på byggetidspunktet.
- Det er ikke krav om utbedring av rekkverkshøyder opp til dagens krav.

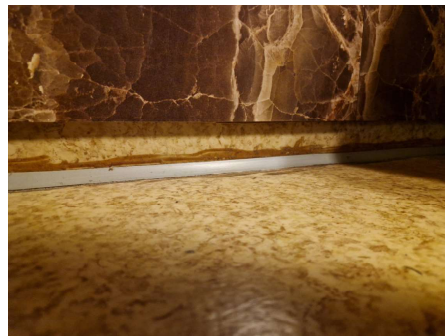
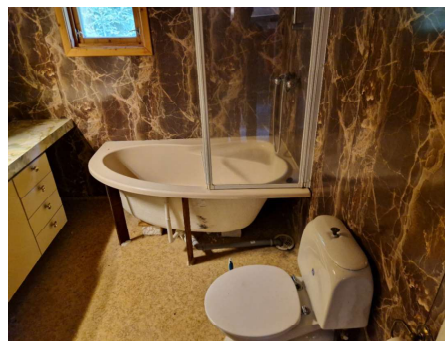
Det er registrert avvik i fall- forholdet.

- Manglende oppgradering av våtrommet medfører høy risiko for at konstruksjonene ikke vil tåle vanlig bruk av vann eller lekkasjer. Dette kan føre til fuktskader på tilstøtende konstruksjoner.
- Manglende oppgradering av våtrommet medfører høy risiko for at konstruksjonene ikke vil tåle vanlig bruk av vann eller lekkasjer. Selv om det er dusjkabinett, er det fortsatt en betydelig risiko for at våtrommets konstruksjoner ikke tåler lekkasjer. Dette kan føre til fuktskader på tilstøtende konstruksjoner.

Slik våtrommet står i dag er det en risiko konstruksjon. For at rommet skal oppnå en TG 0 eller 1 må vaskerommet opp til dagens krav. Alle forhold med tettesjikt, våtsone, sluk m.m. må dokumenteres.

**Kostnadsestimat: 100 000 - 300 000**

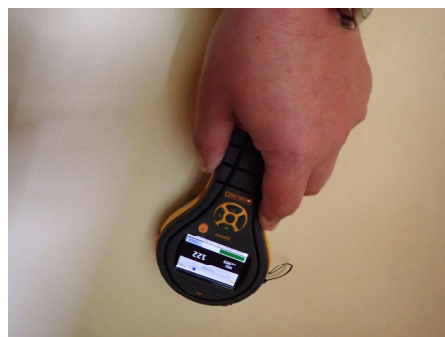
### TG 2 Tilliggende konstruksjoner våtrom

Våtrommets tettesjikt er ikke tette og våtrommet må fornyes inkludert tettesjikt. Det er derfor ikke målt fukt inne i vegg, men foretatt fuktsøk.

- Hulltaking er ikke foretatt da det allerede er påvist andre avvik i våtsonen.
- Ved andre fuktundersøkelser enn hulltaking, er det ikke påvist indikasjoner på fuktskader.

- Andre tiltak:
- Dersom tiltaket ikke utføres er det fare for ytterligere skadeutvikling.

Våtrommet må fornyes med tettesjikt. Det ble ikke påvist fukt ved fuktsøk med fuktindikator. Ved bruk av badet som det er idag, så er det fare for fuktskader i konstruksjonen.

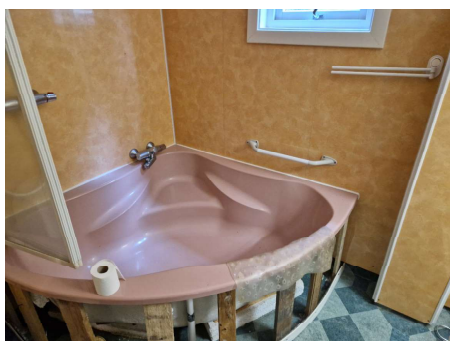
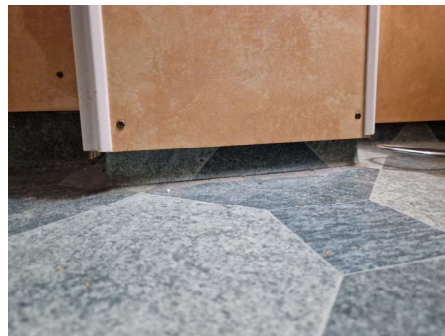
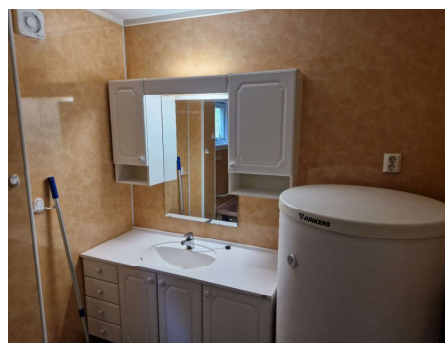
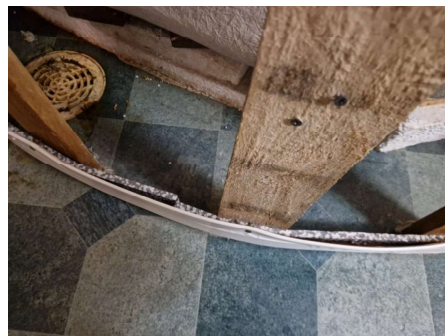
### TG 3 Generell

Det faktiske oppførings-året for badet er ukjent. Basert på still og slitasje er det fra før teknisk forskrift fra 1997. Det er ikke fremlagt dokumentasjon.

- Manglende oppgradering av våtrommet medfører høy risiko for at konstruksjonene ikke vil tåle vanlig bruk av vann eller lekkasjer. Dette kan føre til fuktskader på tilstøtende konstruksjoner.
- Manglende oppgradering av våtrommet medfører høy risiko for at konstruksjonene ikke vil tåle vanlig bruk av vann eller lekkasjer. Selv om det er dusjkabinett, er det fortsatt en betydelig risiko for at våtrommets konstruksjoner ikke tåler lekkasjer. Dette kan føre til fuktskader på tilstøtende konstruksjoner.

Slik våtrommet står i dag er det en risiko konstruksjon. For at rommet skal oppnå en TG 0 eller 1 må våtrommet opp til dagens krav. Alle forhold med tettesjikt, våtsone, sluk m.m. må dokumenteres.

**Kostnadsestimat: 100 000 - 300 000**

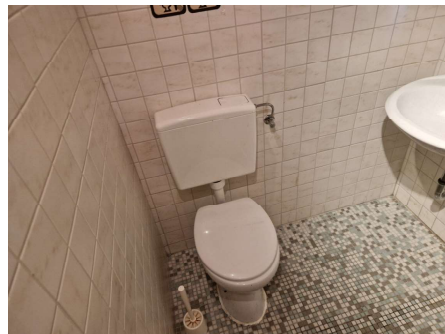
## UNDERETASJE > BAD

- Manglende oppgradering av våtrommet medfører høy risiko for at konstruksjonene ikke vil tåle vanlig bruk av vann eller lekkasjer. Selv om det er dusjkabinett, er det fortsatt en betydelig risiko for at våtrommets konstruksjoner ikke tåler lekkasjer. Dette kan føre til fuktskader på tilstøtende konstruksjoner.

Ved bruk av badet er det risiko for fuktskade i konstruksjoner.

**Kostnadsestimat: 100 000 - 300 000**

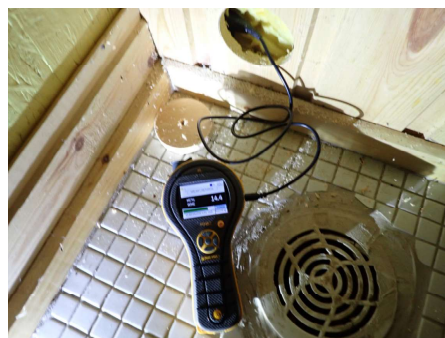
### ! TG 2 Tilliggende konstruksjoner våtrom

Resultatet er i grenseland for fukt i vegg. Det anbefales å følge med på utviklingen.

- Hulltaking er foretatt og det er påvist avvik i konstruksjonen.

Dersom det ikke gjøres tiltak, så er det risiko for fuktskade i vegg.

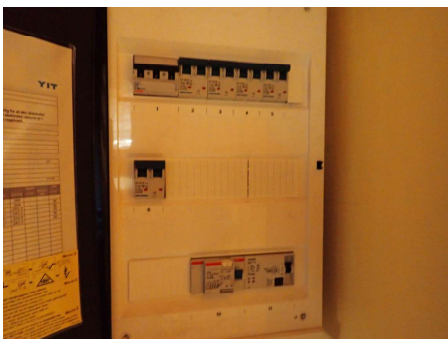
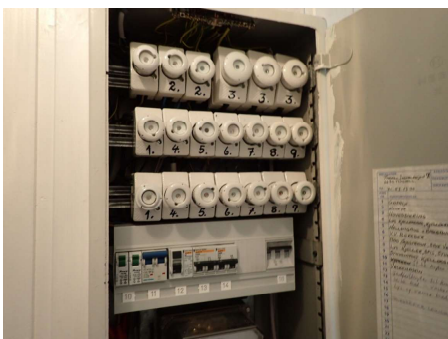
## ! TG 3 Elektrisk anlegg

1. Foreligger det eltilsynsrapport de siste 5 år, og det er ikke foretatt arbeid på anlegget etter denne, utenom retting av eventuelle avvik i eltilsynsrapport (dvs en el-tilsynsrapport uten avvik)?  
**Nei**

Kostnadsestimat i rapporten her, er for en EL-kontroll og hensyntar ikke eventuelle fremtidige påkostninger for utbedring av eventuelle avvik.

Kostnadsestimat: Under 10 000
