# Tilstandsrapport

📍 Bølerskrenten 36, 0691 OSLO

# gnr. 163, bnr. 15

Rapportdato: 01.04.2026

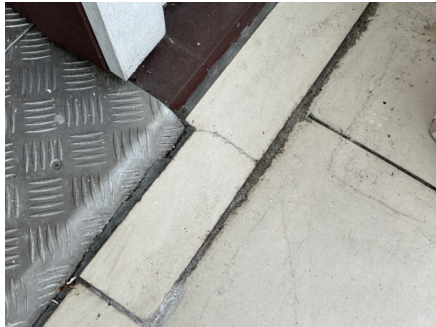
- Det er registrert bom i fliser (hulrom mellom flis og flislim).

Bom kan over tid øke muligheten for at fliser løsner eller sprekker.

- Det er registrert sprekke i flis.

Skadede fliser må normalt skiftes ut dersom området skal repareres.

Sprekt flis

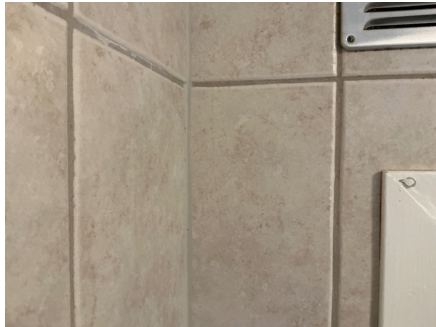
- Det er registrert sprekker i enkelte fliser.

Sprekker er normalt kosmetiske, men kan indikere bevegelser i underlaget. Om årsaken skyldes fukt eller bygningsbevegelser, er usikker. Overvåk overflaten for nye sprekker eller endringer.

Sprekt flis.

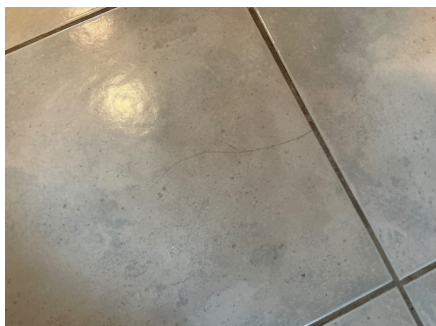
- Det er registrert sprekker i enkelte fliser.

Sprekker er primært kosmetiske, men kan indikere bevegelser i underlaget. Om årsaken skyldes fukt eller bygningsbevegelser, er usikker. Overvåk overflaten for nye sprekker eller endringer.

Sprekt flis.

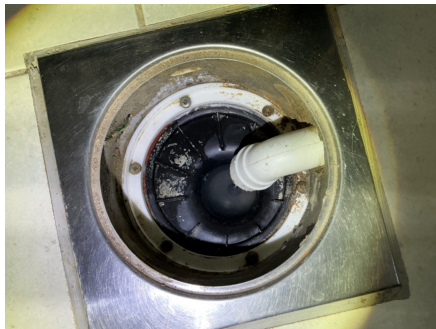
- Membranen har oversteget normal brukstid, og slitasje må påregnes.

Når membranen eldes, svekkes den gradvis og kan utvikle mindre utettheter som slipper fukt ned i konstruksjonen. Hvor raskt dette skjer avhenger av kvalitet, utførelse og bruk, men regelmessig tilsyn er viktig. En full oppgradering med nytt tettesjikt må på grunn av alderen påregnes innen nær fremtid.

Sluk.
