Tilstandsrapport

📍 Storhamargata 34 , 2317 HAMAR

gnr. 1, bnr. 155, snr. 2

Befaringsdato: 24.04.2026

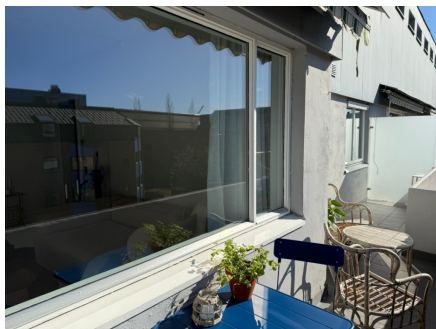
TG 2 Vinduer

Det er registrert at vindu i stue begynner å bli værslitt. Vinduets alder tilsier i tillegg økt risiko for punktering av isolerglass og redusert funksjon over tid. Konsekvensen er økt behov for vedlikehold, samt økt risiko for varmetap, kondens mellom glass og behov for utskifting.

Vinduet bør overflatebehandles, og utskifting bør påregnes ved tegn til punktering eller funksjonssvikt.

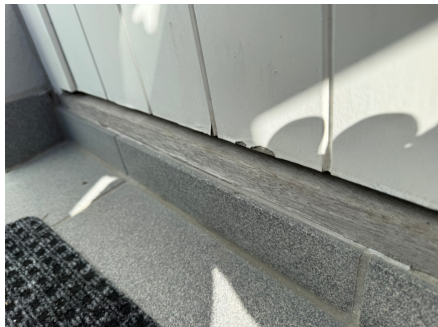
TG 2 Dører

Balkongdør har tegn til oppfukning i nedre del av dørbildet, med krakelert og flasket overflatebehandling. Forholdet vurderes å ha sammenheng med fuktbelastning og mangelfull beskyttelse av treverket over tid. Dette medfører økt risiko for videre fuktopptak, råteskader og redusert funksjon i døren.

Døren bør skrapes, tørkes, grunnes og overflatebehandles. Skadet treverk bør utbedres eller skiftes ved behov.

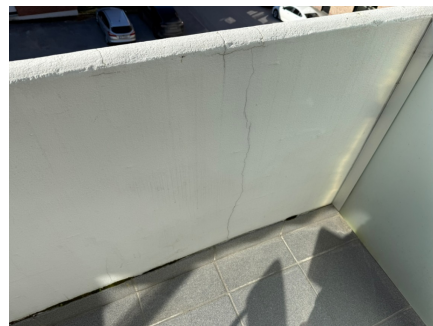
TG 2 Balkonger, terrasser og rom under balkonger

Det er registrert bom i gulvfliser mot rekkverk, sprekker i enkelte gulvfliser og riss i murt rekkverk. Forholdet tyder på svekket vedheft og lokale bevegelser i konstruksjonen. Dette medfører økt risiko for videre oppsprekking, fuktinntrengning og frostskafer i fliser, fuger og underliggende konstruksjon.

Løse og skadde fliser bør utbedres, og riss i rekkverk bør tettes. Videre bør overflater og fuger vedlikeholdes slik at vanninntrengning begrenses.

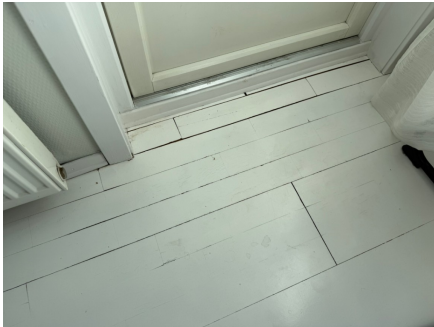
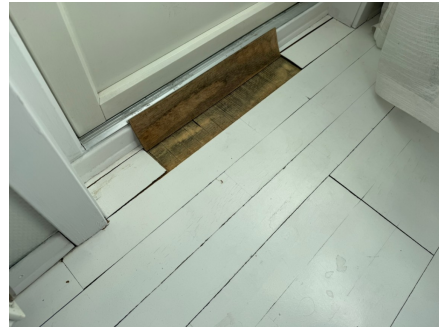
TG 2 Overflater

Det er registrert skadet parkett ved balkongdør, med svelling og løse staver. Det ble utført overflatesøk og fuktmåling i gulvet uten utslag på forhøyede fuktverdier. Skaden vurderes derfor som eldre, og plasseringen ved balkongdøren tilsier at den sannsynligvis har oppstått ved at døren har stått åpen under kraftig nedbør. Forholdet har medført lokal svekkelse av parketten og redusert estetisk og bruksmessig tilstand.

Utskifting av parkettgulv anbefales.

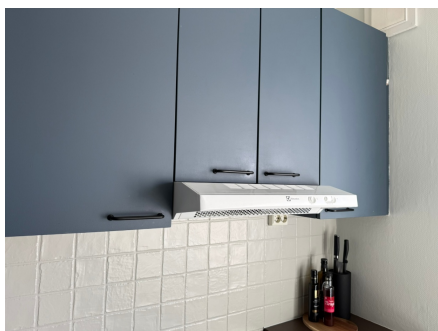
⚠ TG 2 Avtrekk

Det er kun etablert kullfilterventilator på kjøkkenet, og det er ikke registrert andre forserte eller mekaniske avtrekksløsninger fra kokesonen.

Kullfilterventilator renses i hovedsak lukt og fettpartikler, men fjerner ikke fukt fra rommet. Forholdet medfører økt risiko for mangelfull fjerning av matos og fuktbelastning fra matlaging.

Etablering av mekanisk avtrekk fra kokesonen anbefales, dersom dette lar seg gjennomføre innenfor borettslagets/bygningsmessige rammer.

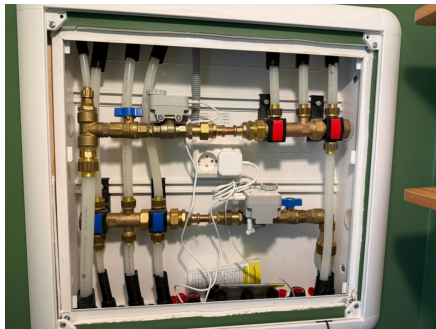
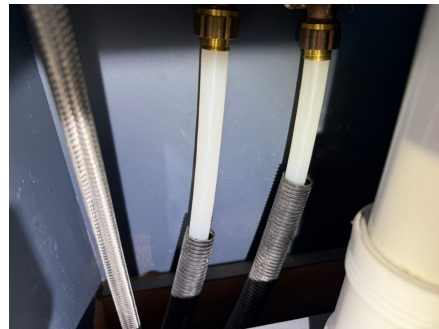
⚠ TG 2 Vannledninger

Det er registrert manglende tettemuffer i enden av varerør på rør-i-rør-system på kjøkken. Dette svekker lekkasjesikringen, da en eventuell lekkasje fra vannrør i varerør ikke nødvendigvis ledes kontrollert til synlig eller egnet sted. Forholdet medfører økt risiko for skjult fuktpåvirkning og skade på kjøkkeninnredning og tilstøtende konstruksjoner.

Tettemuffer bør monteres i enden av varerør.
